PIANO PER L'ELIMINAZIONE DELLE BARRIERE ARCHITETTONICHE

05.01 FASCICOLO VIALE I MAGGIO

Ambito urbano	VIALE I MAGGIO
Codice	V01
Percorso rilevato	tratto (ambo i lati)
Data rilievo	28/08/2024
Totale criticità riscontrate	67
Costo eliminazione criticità	107.893,36 €
Priorità d'ambito	09/18

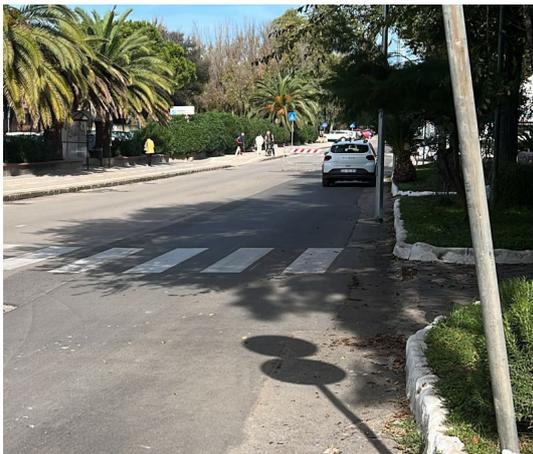
01.01 - Marciapiede o percorso non presente.

Priorità	N. criticità	Quantità
Alta	1	139,50 mq

Realizzazione di marciapiede/percorso, in materiale in linea con il contesto e cordolo a contrasto cromatico, da raccordare a raso e senza discontinuità, incluse demolizioni e ripristini. Larghezza min 150 cm, pendenza trasversale max 1%, dislivello da sede stradale max 15 cm.

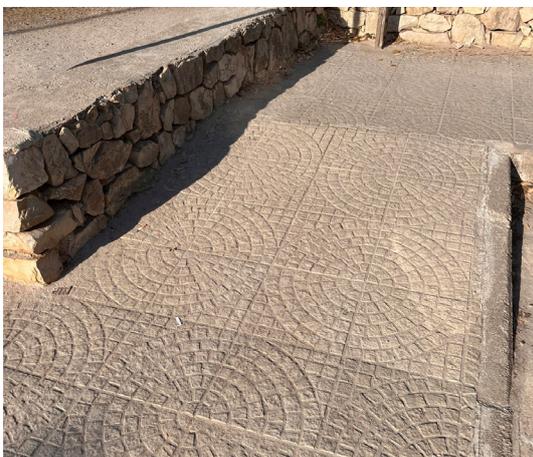
01.04 - Marciapiede o percorso con pendenza longitudinale >5%.

Priorità	N. criticità	Quantità
Alta	2	7,50 mq

A - Demolizione e ricostruzione, in materiale analogo all'esistente, del marciapiede o percorso, previa risagomatura del piano di posa per disporre il dislivello in tratti con p. longitudinale tra il 5 e l'8%, con area in piano almeno ogni 10 m e privo di p. trasversale. Solo per brevi tratti. Inclusive demolizioni e ripristini.

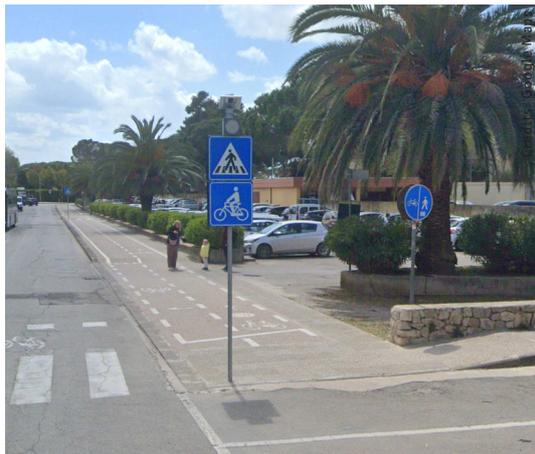
01.10 - Marciapiede o percorso con pista ciclabile non conforme.

Priorità	N. criticità	Quantità
Alta	8	8

A - Considerate le caratteristiche del contesto, si rende necessaria la modifica d'uso da "pista ciclabile contigua al marciapiede" a "percorso pedonale e ciclabile", da attuarsi mediante sostituzione della segnaletica verticale, come da prescrizioni del CdS e del suo Regolamento.

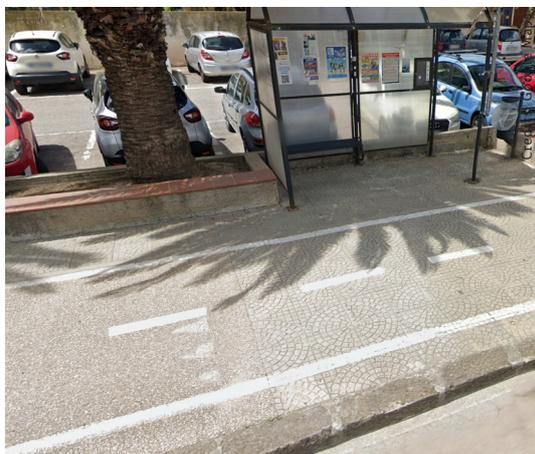
01.10 - Marciapiede o percorso con pista ciclabile non conforme.

Priorità	N. criticità	Quantità
Alta	2	2

B - Modifica d'uso del tratto di percorso fronte fermata mezzi pubblici da "pista ciclabile contigua al marciapiede" a "percorso pedonale", da attuarsi mediante modifica della segnaletica verticale, come da prescrizioni del CdS e del suo Regolamento.

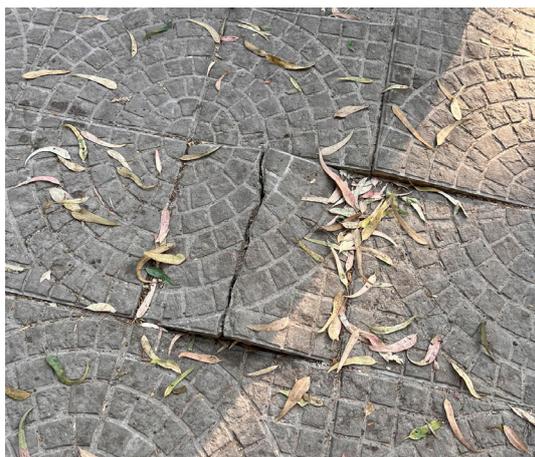
01.11 - Pavimentazione sconnessa.

Priorità	N. criticità	Quantità
Media	3	5,50 mq

A - Demolizione e ricostruzione puntuale della pavimentazione e, ove necessario, del sottofondo, al fine di ripristinare la planarità e la continuità del piano di calpestio, da raccordare a raso alle pavimentazioni adiacenti. Inclusive demolizioni e ripristini.

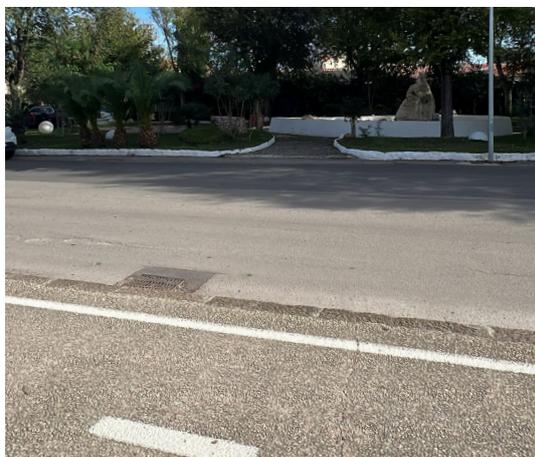
02.01 - Attraversamento pedonale non presente o non adeguato.

Priorità	N. criticità	Quantità
Alta	1	1

B - Realizzazione di attraversamento pedonale a raso, con area in piano e rampe laterali di raccordo al marciapiede/percorso, prive di p. trasversale e con p. longitudinale <5% (max 8%); segnaletica orizzontale e verticale conforme al C.d.S., e segnaletica tattilo-plantare come da Abaco. Inclusive demolizioni e ripristini.

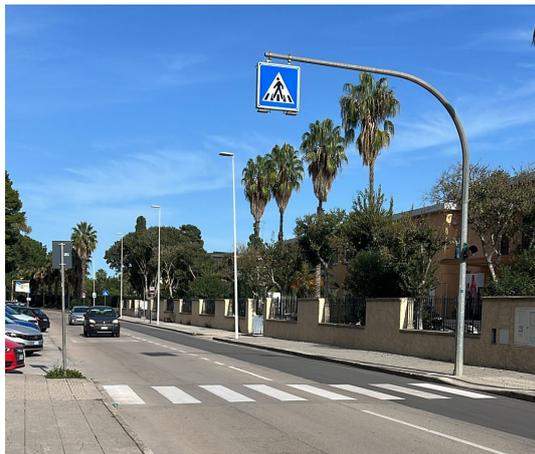
02.01 - Attraversamento pedonale non presente o non adeguato.

Priorità	N. criticità	Quantità
Alta	1	1

D - Realizzazione di attraversamento pedonale rialzato, con larghezza che consenta il completo stazionamento del mezzo, raccordato senza discontinuità alle pavimentazioni adiacenti, con segnaletica verticale e orizzontale conforme al C.d.S. e segnaletica tattilo-plantare conforme all'Abaco. Inclusive demolizioni e ripristini.

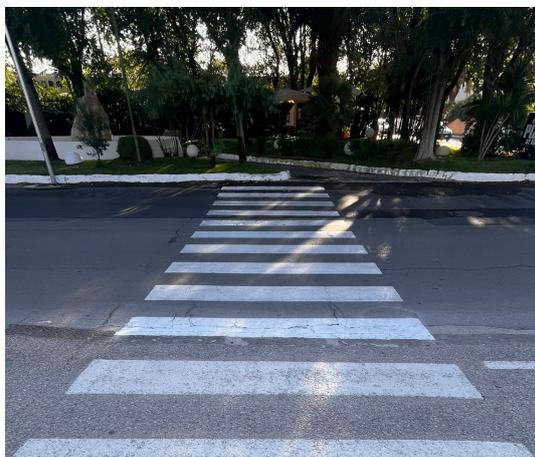
02.02 - Attraversamento pedonale in posizione non coerente o pericolosa.

Priorità	N. criticità	Quantità
Alta	1	1

C - Eliminazione dell'attraversamento pedonale mediante cancellazione della segnaletica orizzontale. Si rimanda alla 02.01 per nuovo attraversamento in posizione congrua.

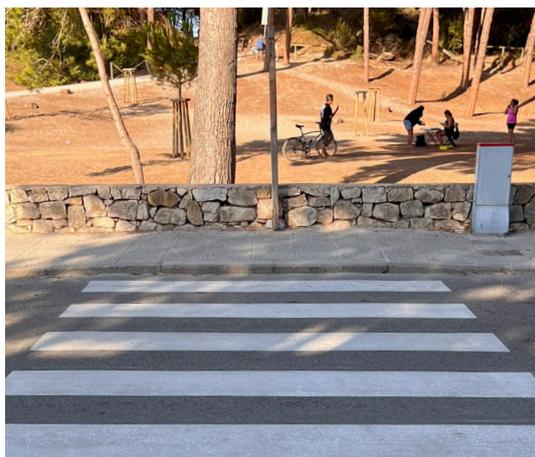
02.04 - Raccordo marciapiede-carreggiata non adeguato.

Priorità	N. criticità	Quantità
Alta	5	5

B - Demolizione di parte del marciapiede, realizzazione di area in piano antistante l'attraversamento e di rampe laterali di raccordo al marciapiede/percorso, prive di pendenza trasversale e con pendenza longitudinale <5% (max 8%). Segnaletica tattilo-plantare come da norme d'Abaco. Includere demolizioni e ripristini.

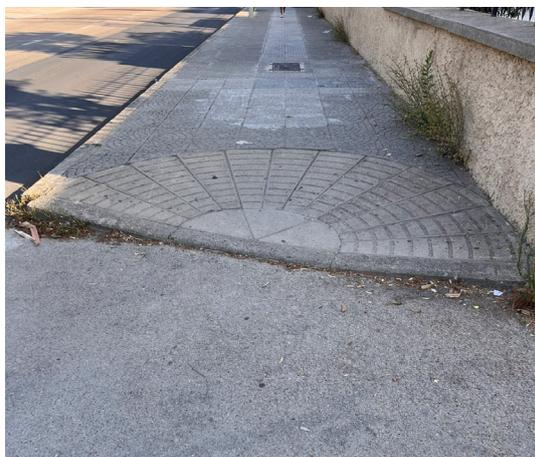
02.04 - Raccordo marciapiede-carreggiata non adeguato.

Priorità	N. criticità	Quantità
Alta	2	2

E - Demolizione di parte del marciapiede, realizzazione di rampa in continuità col marciapiede/percorso, priva di pendenza trasversale e con pendenza longitudinale <5% (max 8%). Segnaletica tattilo-plantare come da prescrizioni d'Abaco. Includere demolizioni e ripristini.

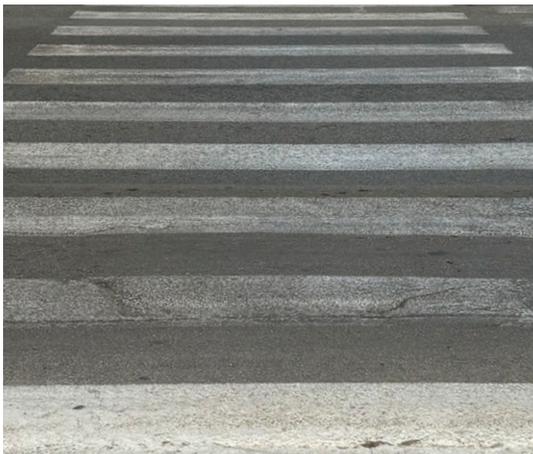
03.01 - Segnaletica orizzontale non presente o non visibile.

Priorità	N. criticità	Quantità
Bassa	2	2

A - Realizzazione o rifacimento di segnaletica orizzontale (strisce, scritte, simboli, zebraature) nel rispetto delle prescrizioni del Codice della Strada e del suo Regolamento.

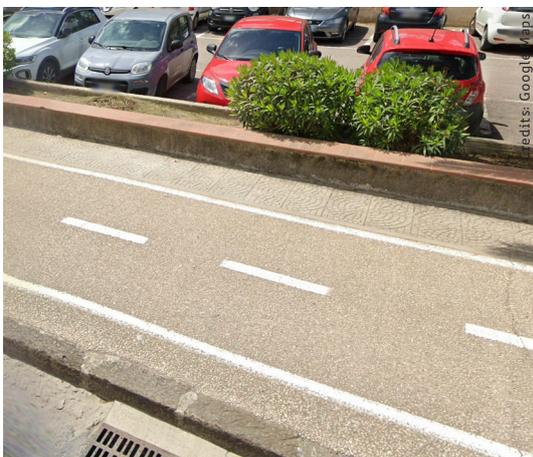
03.01 - Segnaletica orizzontale non presente o non visibile.

Priorità	N. criticità	Quantità
Bassa	10	10

B - Realizzazione o rifacimento di segnaletica orizzontale (simboli ciclabile e pedone), da porre alle estremità e almeno ogni 25 m.

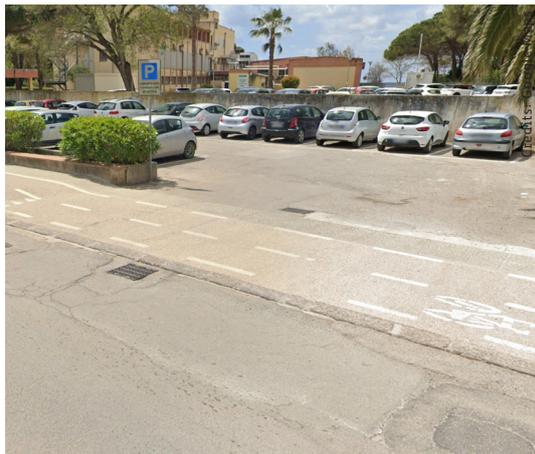
03.03 - Segnaletica tattilo-plantare non presente, non conforme o non coerente.

Priorità	N. criticità	Quantità
Alta	3	38,00 m

A - Posa di moduli tattilo-plantari tipo "LVE", codice "direzione rettilinea", in CLS o GRÈS a contrasto cromatico rispetto alla pavimentazione, disposti a raso e senza discontinuità, incluse demolizioni e ripristini.

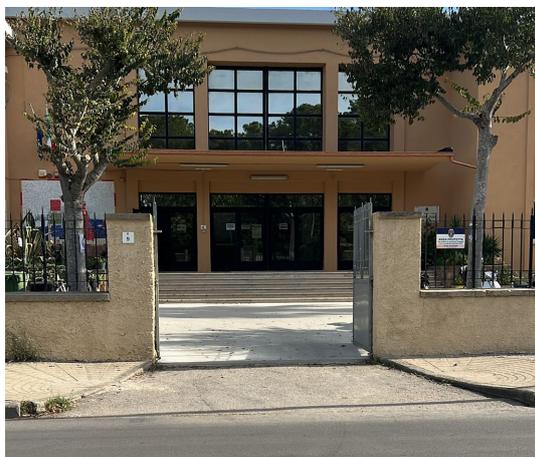
03.03 - Segnaletica tattilo-plantare non presente, non conforme o non coerente.

Priorità	N. criticità	Quantità
Alta	4	23,00 m

B - Posa di moduli tattilo-plantari tipo "LVE", codice "attenzione/servizio", in CLS o GRÈS a contrasto cromatico rispetto alla pavimentazione, disposti a raso e senza discontinuità, incluse demolizioni e ripristini.

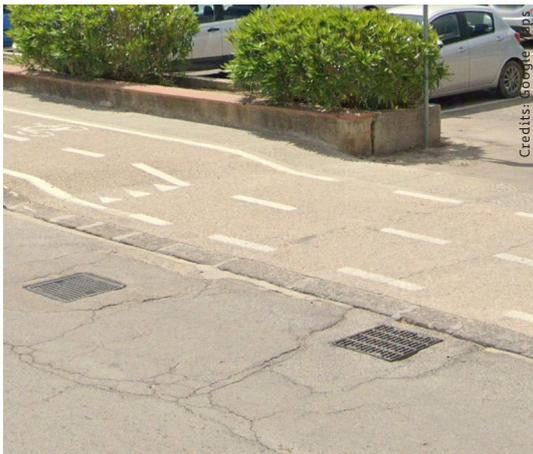
03.03 - Segnaletica tattilo-plantare non presente, non conforme o non coerente.

Priorità	N. criticità	Quantità
Alta	8	8

D - Posa di moduli tattilo-plantari tipo "LVE", codice "direzione rettilinea" e "pericolo valicabile", in CLS o GRÈS a contrasto cromatico rispetto alla pavimentazione, disposti a raso e senza discontinuità, incluse demolizioni e ripristini.

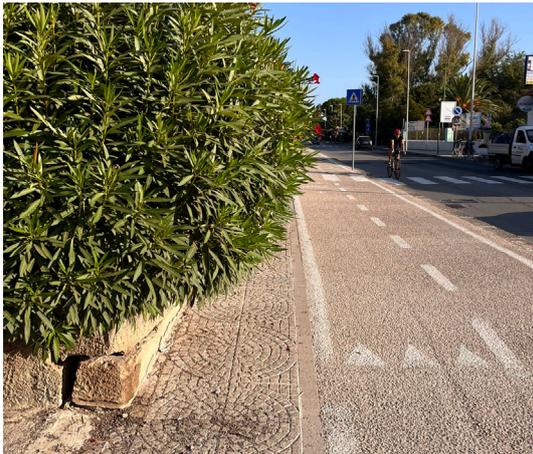
04.07 - Ostacolo costituito da vegetazione.

Priorità	N. criticità	Quantità
Alta	2	180,00 mq

A - Potatura delle fronde che valicano il bordo delle aiuole o l'area di pertinenza degli edifici, invadendo il marciapiede o il percorso e riducendone la larghezza.

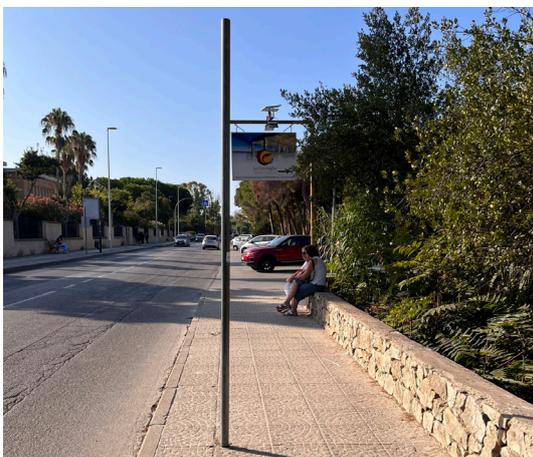
05.01 - Fermata con banchina non presente o non adeguata.

Priorità	N. criticità	Quantità
Alta	4	4

C - Inserimento di palina e posa di segnaletica tattilo-plantare, secondo indicazioni presenti in Abaco. Inclusive demolizioni e ripristini.

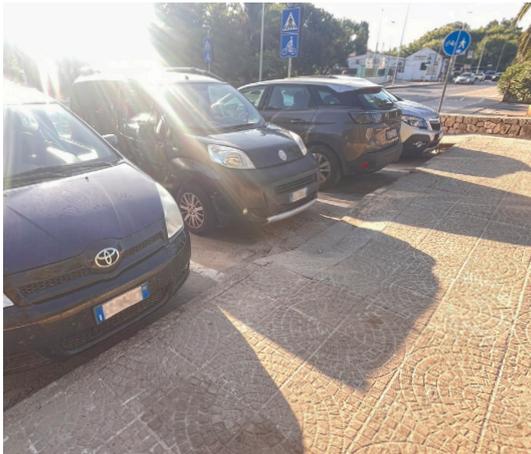
06.01 - Parcheggio disabili non presente.

Priorità	N. criticità	Quantità
Alta	2	2

B - Realizzazione di parcheggio a pettine, dimensioni min 3,50x5,00 m, dotato di rampa di raccordo al marciapiede con p. longitudinale 8÷10% e priva di p. trasversale, dotato di segnaletica verticale ed orizzontale come da norme del C.d.S. e suo Regolamento. Inclusive demolizioni e ripristini.

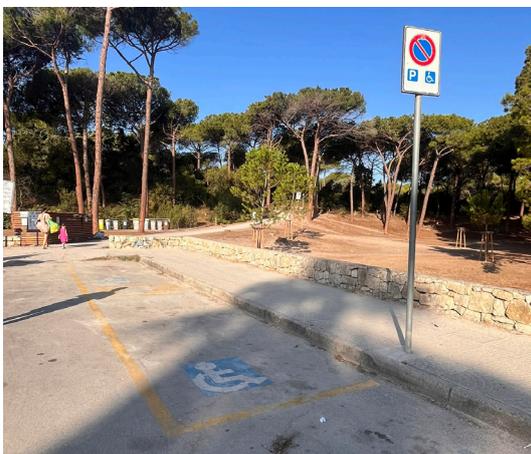
06.03 - Parcheggio disabili con dimensioni non conformi.

Priorità	N. criticità	Quantità
Bassa	2	2

B - Modifica alla segnaletica orizzontale al fine di delimitare uno stallone in linea con dimensioni min 2,00x6,00 m, inclusa cancellazione della segnaletica orizzontale esistente.
