COMUNE DI ALGHERO

PIANO PER L'ELIMINAZIONE DELLE BARRIERE ARCHITETTONICHE

05.02 FASCICOLO VIA LIDO

Ambito urbano	VIA LIDO
Codice	V02
Percorso rilevato	intera via (unico lato)
Data rilievo	18/09/2024
Totale criticità riscontrate	346
Costo eliminazione criticità	292.431,10 €
Priorità d'ambito	18/18

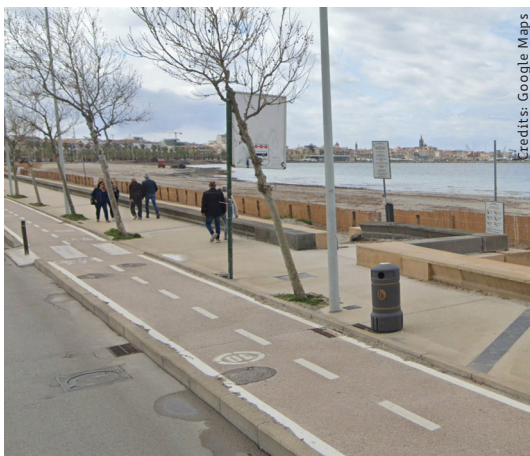
01.10 - Marciapiede o percorso con pista ciclabile non conforme.

Priorità	N. criticità	Quantità
Alta	8	8

B - Modifica d'uso del tratto di percorso fronte fermata mezzi pubblici da "pista ciclabile contigua al marciapiede" a "percorso pedonale", da attuarsi mediante modifica della segnaletica verticale, come da prescrizioni del CdS e del suo Regolamento.

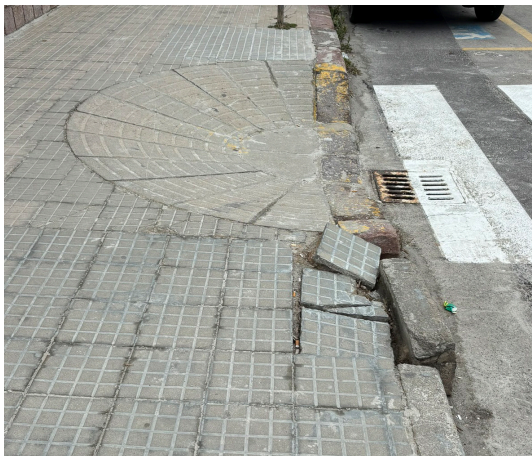
01.11 - Pavimentazione sconnessa.

Priorità	N. criticità	Quantità
Media	6	44,76 mq

A - Demolizione e ricostruzione puntuale della pavimentazione e, ove necessario, del sottofondo, al fine di ripristinare la planarità e la continuità del piano di calpestio, da raccordare a raso alle pavimentazioni adiacenti. Inclusive demolizioni e ripristini.

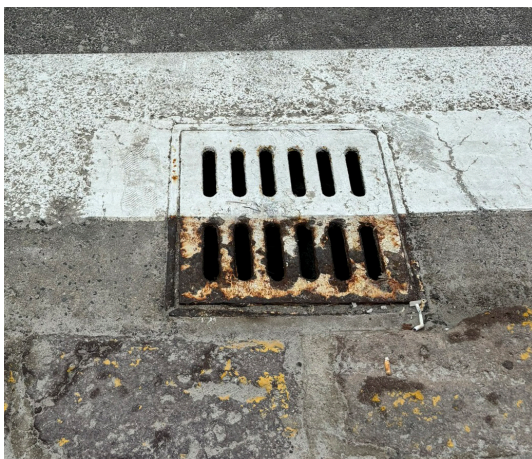
01.14 - Caditoia o griglia con fori >2 cm o longitudinali.

Priorità	N. criticità	Quantità
Media	1	1

Sostituzione della caditoia con altra avente superficie piana, fori posti trasversalmente al senso di marcia e non attraversabili da una sfera con diametro 2 cm.

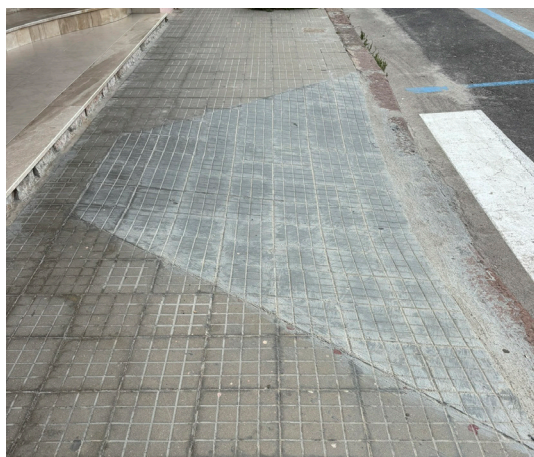
01.17 - Marciapiede o percorso con raccordo non coerente.

Priorità	N. criticità	Quantità
Alta	1	1

C - Demolizione dello scivolo di raccordo e rifacimento del marciapiede, in materiale analogo all'esistente, per ripristinare la continuità del percorso, da collegare a raso e senza discontinuità alle pavimentazioni adiacenti, con cordolo laterale, incluse demolizioni e ripristini. P. trasversale max 1%.

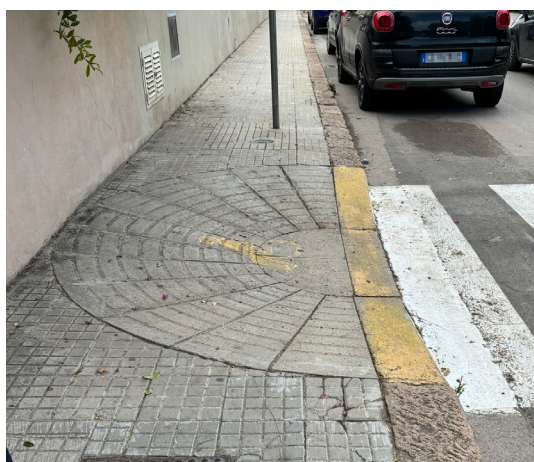
02.04 - Raccordo marciapiede-carreggiata non adeguato.

Priorità	N. criticità	Quantità
Alta	7	7

B - Demolizione di parte del marciapiede, realizzazione di area in piano antistante l'attraversamento e di rampe laterali di raccordo al marciapiede/percorso, prive di pendenza trasversale e con pendenza longitudinale <5% (max 8%). Segnaletica tattilo-plantare come da norme d'Abaco. Inclusive demolizioni e ripristini.

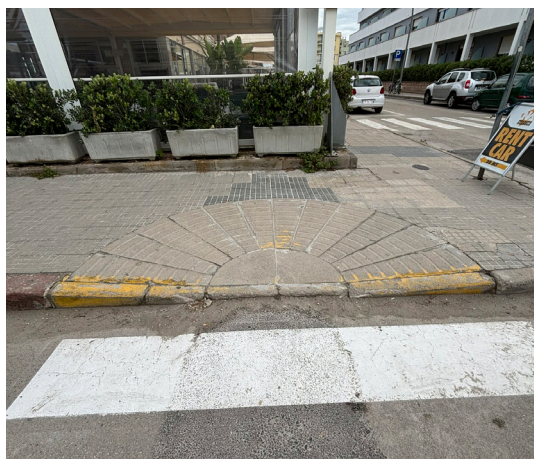
02.04 - Raccordo marciapiede-carreggiata non adeguato.

Priorità	N. criticità	Quantità
Alta	3	3

C - Demolizione di parte del marciapiede e realizzazione di raccordo con la carreggiata mediante scivolo, incluse demolizioni e ripristini.

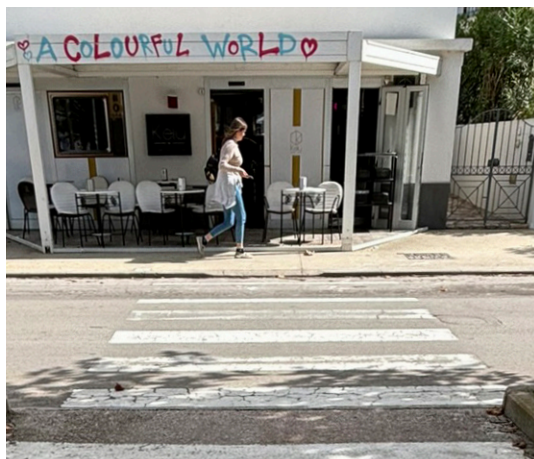
02.04 - Raccordo marciapiede-carreggiata non adeguato.

Priorità	N. criticità	Quantità
Alta	1	1

D - Realizzazione di raccordo tra le pavimentazioni, mediante rifacimento della fascia di contatto, per collegarle a raso e senza discontinuità, incluse demolizioni e ripristini. Lunghezza come intera fascia di contatto, larghezza secondo le caratteristiche del contesto, privo di pendenza trasversale.

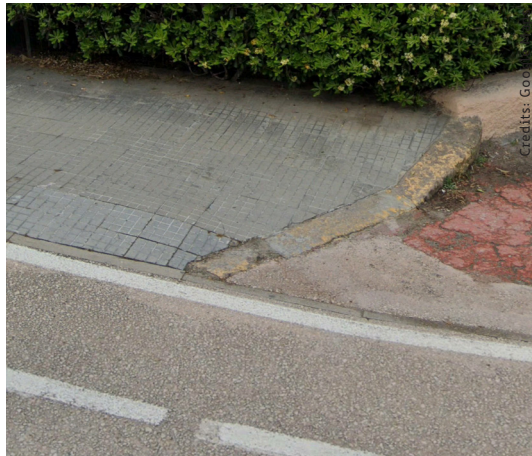
02.04 - Raccordo marciapiede-carreggiata non adeguato.

Priorità	N. criticità	Quantità
Alta	1	1

E - Demolizione di parte del marciapiede, realizzazione di rampa in continuità col marciapiede/percorso, priva di pendenza trasversale e con pendenza longitudinale <5% (max 8%). Segnaletica tattilo-plan-tare come da prescrizioni d'Abaco. Inclusive demolizioni e ripristini.

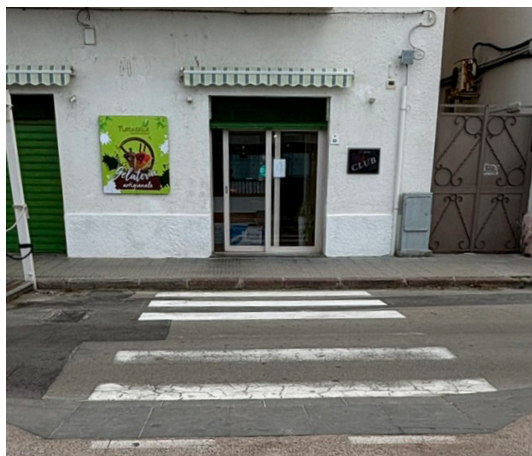
02.04 - Raccordo marciapiede-carreggiata non adeguato.

Priorità	N. criticità	Quantità
Alta	2	2

F - Realizzazione di raccordo tra le pavimentazioni, mediante posizionamento di rampetta, per collegarle a raso e senza discontinuità, incluse demolizioni e ripristini.

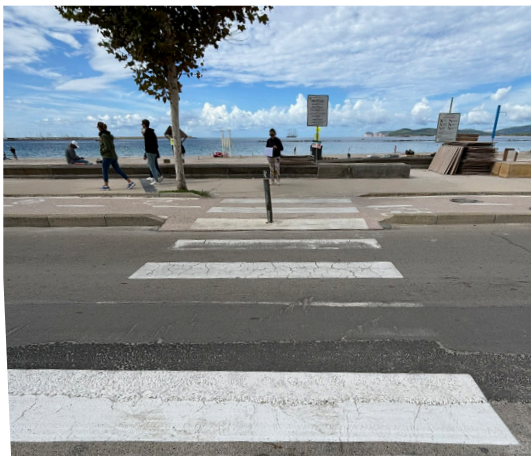
03.01 - Segnaletica orizzontale non presente o non visibile.

Priorità	N. criticità	Quantità
Bassa	24	24

A - Realizzazione o rifacimento di segnaletica orizzontale (strisce, scritte, simboli, zebraature) nel rispetto delle prescrizioni del Codice della Strada e del suo Regolamento.

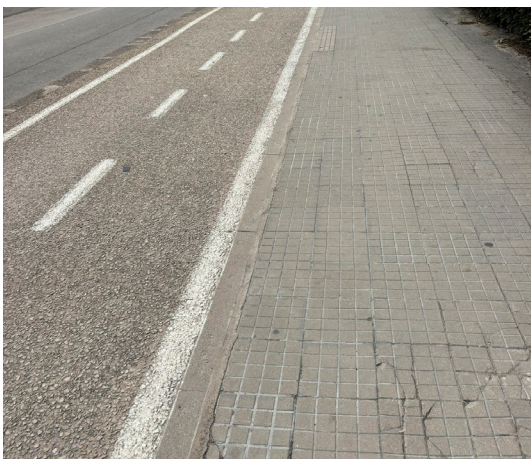
03.01 - Segnaletica orizzontale non presente o non visibile.

Priorità	N. criticità	Quantità
Bassa	73	73

B - Realizzazione o rifacimento di segnaletica orizzontale (simboli ciclabile e pedone), da porre alle estremità e almeno ogni 25 m.

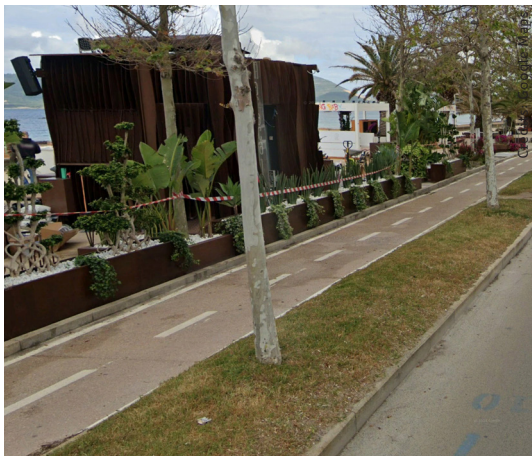
03.01 - Segnaletica orizzontale non presente o non visibile.

Priorità	N. criticità	Quantità
Bassa	5	5

C - Realizzazione o rifacimento di segnaletica orizzontale (simboli ciclabile), da porre alle estremità e almeno ogni 25 m.

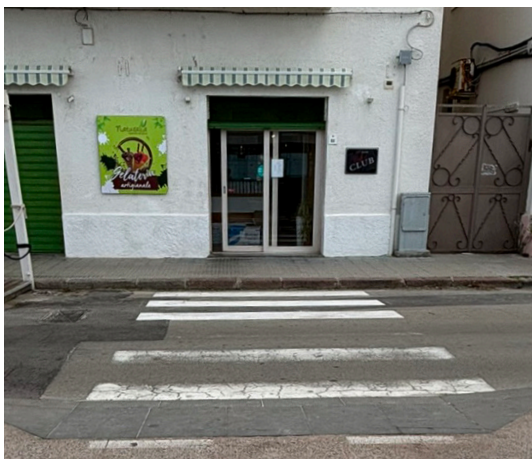
03.02 - Segnaletica verticale non presente.

Priorità	N. criticità	Quantità
Bassa	88	88

Posa di segnaletica verticale in area esterna al marciapiede/percorso, nel rispetto delle prescrizioni del Codice della Strada e del suo Regolamento, incluse demolizioni e ripristini. Margine inferiore del segnale ad altezza min 210 cm.

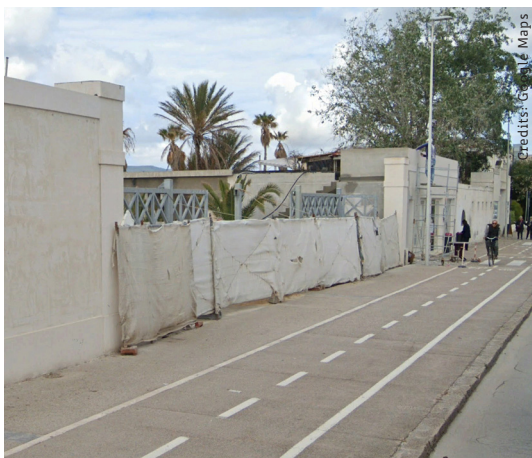
03.03 - Segnaletica tattilo-plantare non presente, non conforme o non coerente.

Priorità	N. criticità	Quantità
Alta	3	35,40 m

A - Posa di moduli tattilo-plantari tipo "LVE", codice "direzione rettilinea", in CLS o GRÈS a contrasto cromatico rispetto alla pavimentazione, disposti a raso e senza discontinuità, incluse demolizioni e ripristini.

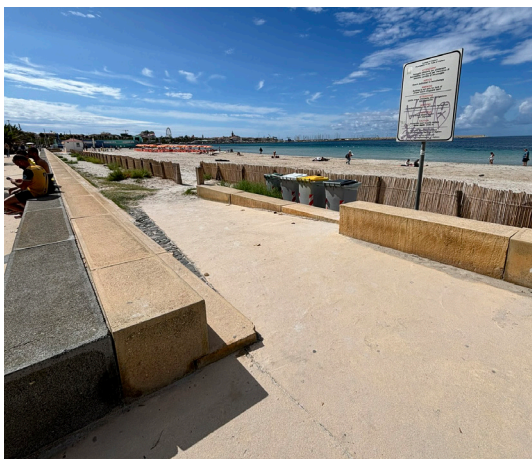
03.03 - Segnaletica tattilo-plantare non presente, non conforme o non coerente.

Priorità	N. criticità	Quantità
Alta	11	36,85 m

B - Posa di moduli tattilo-plantari tipo "LVE", codice "attenzione/servizio", in CLS o GRÈS a contrasto cromatico rispetto alla pavimentazione, disposti a raso e senza discontinuità, incluse demolizioni e ripristini.

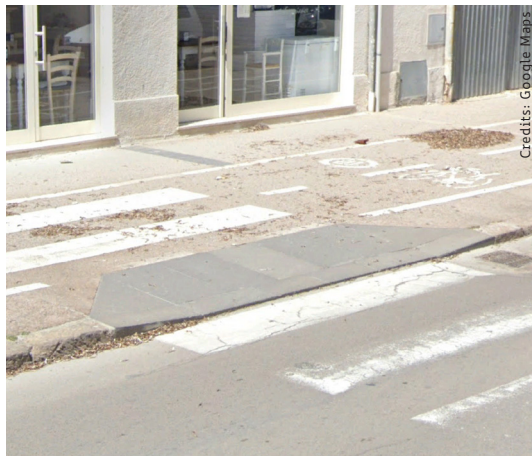
03.03 - Segnaletica tattilo-plantare non presente, non conforme o non coerente.

Priorità	N. criticità	Quantità
Alta	44	44

D - Posa di moduli tattilo-plantari tipo "LVE", codice "direzione rettilinea" e "pericolo valicabile", in CLS o GRÈS a contrasto cromatico rispetto alla pavimentazione, disposti a raso e senza discontinuità, incluse demolizioni e ripristini.

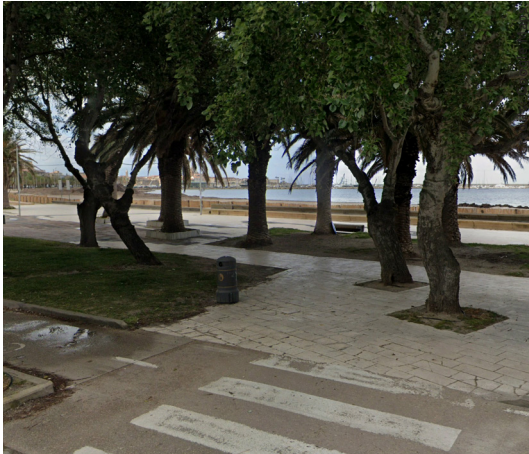
03.03 - Segnaletica tattilo-plantare non presente, non conforme o non coerente.

Priorità	N. criticità	Quantità
Alta	4	65,60 m

F - Posa di moduli tattilo-plantari tipo "LVE", codice "direzione rettilinea" e/o "svolta obbligata" e/o "incrocio", in CLS o GRÈS a contrasto cromatico rispetto alla pavimentazione, disposti a raso e senza discontinuità, incluse demolizioni e ripristini.

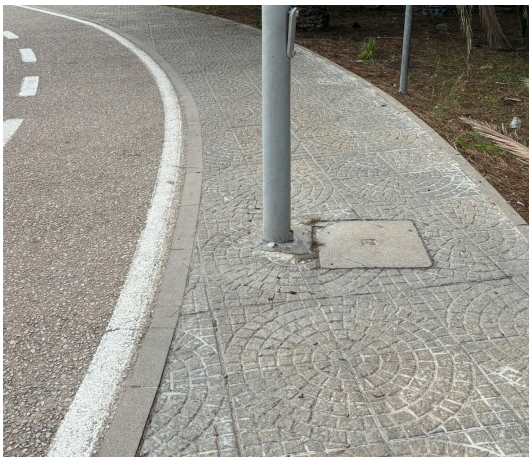
04.01 - Ostacolo generico ancorato.

Priorità	N. criticità	Quantità
Alta	20	20

C - Rimozione del palo di illuminazione e suo riposizionamento in area esterna al marciapiede/percorso/attraversamento (larghezza libera per il passaggio min 0,90 m). Inclusa eliminazione e rifacimento del plinto interrato ed adeguamenti alla rete.

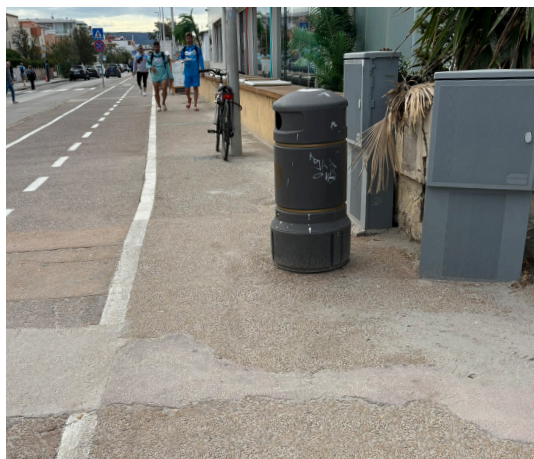
04.02 - Ostacolo generico non ancorato.

Priorità	N. criticità	Quantità
Alta	2	2

D - Rimozione del cassonetto e suo riposizionamento in area esterna al marciapiede/percorso/attraversamento.

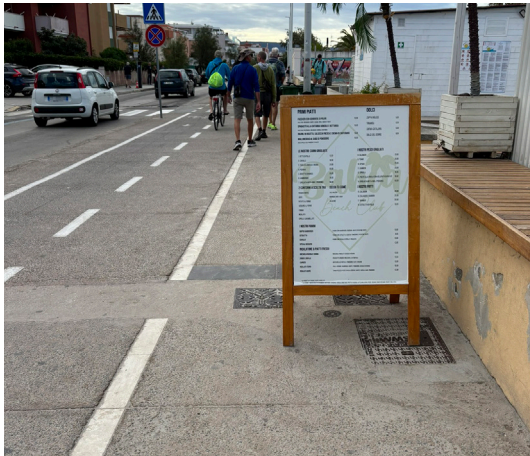
04.04 - Ostacolo costituito da arredo di attività commerciale o ricettiva.

Priorità	N. criticità	Quantità
Alta	5	5

Attivazione procedura di comunicazione al proprietario dell'attività per sollecitare il corretto utilizzo dello spazio pubblico e lo spostamento degli arredi in posizione tale da non costituire ostacolo lungo il marciapiede/percorso. Larghezza libera min 90 cm.

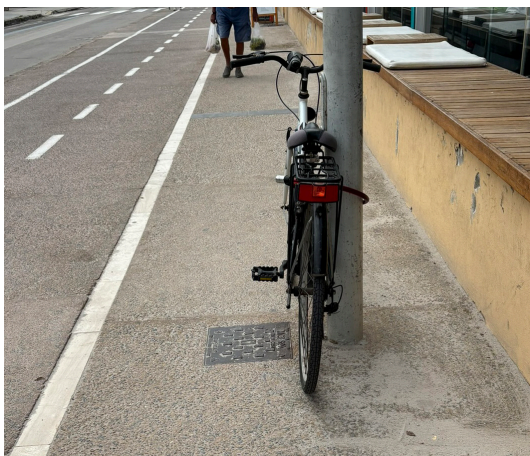
04.06 - Ostacolo costituito da occupazione da parte di veicoli.

Priorità	N. criticità	Quantità
Alta	3	3

C - Posa di rastrelliera in area esterna al marciapiede/percorso/attraversamento.

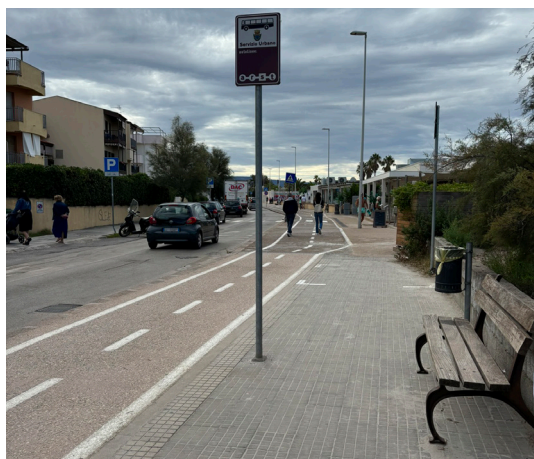
05.01 - Fermata con banchina non presente o non adeguata.

Priorità	N. criticità	Quantità
Alta	1	1

A - Inserimento di pensilina, palina e posa di segnaletica tattilo-plantare secondo indicazioni presenti in Abaco. Inclusive demolizioni e ripristini.

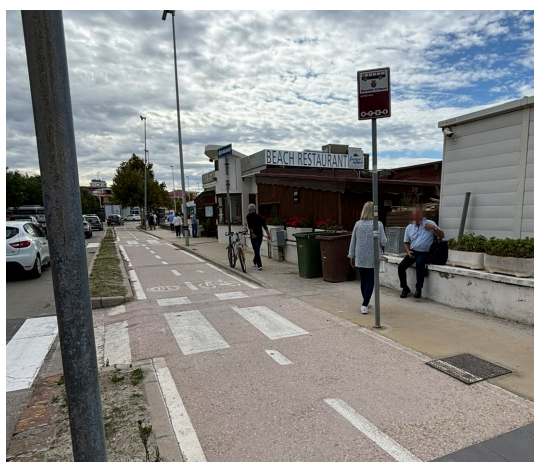
05.01 - Fermata con banchina non presente o non adeguata.

Priorità	N. criticità	Quantità
Alta	2	2

C - Inserimento di palina e posa di segnaletica tattilo-plantare, secondo indicazioni presenti in Abaco. Inclusive demolizioni e ripristini.

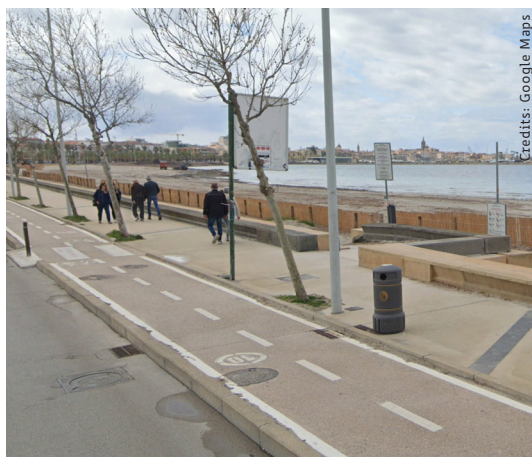
05.01 - Fermata con banchina non presente o non adeguata.

Priorità	N. criticità	Quantità
Alta	1	1

E - Rimozione del cordolo e della segnaletica orizzontale esistente, inserimento di palina e posa di segnaletica tattilo-plantare, secondo indicazioni presenti in Abaco. Inclusive demolizioni e ripristini.

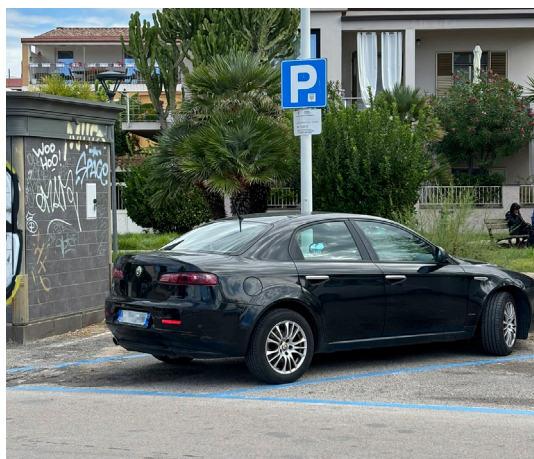
06.01 - Parcheggio disabili non presente.

Priorità	N. criticità	Quantità
Alta	1	1

D - Realizzazione di parcheggio inclinato, dimensioni min 3,50x5,00 m, dotato di rampa di raccordo al marciapiede con p. longitudinale 8+10% e priva di p. trasversale, dotato di segnaletica verticale ed orizzontale come da norme del C.d.S. e suo Regolamento. Inclusive demolizioni e ripristini.

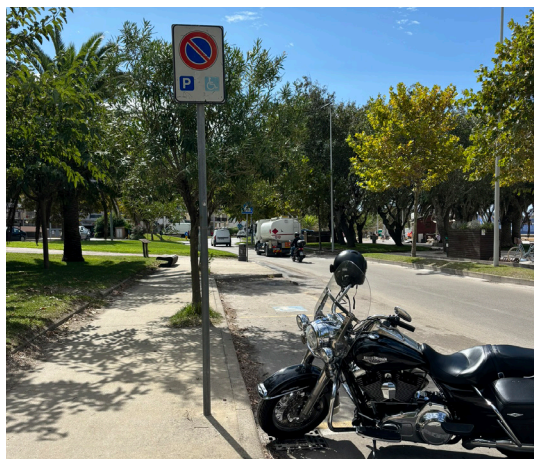
06.04 - Parcheggio disabili privo di collegamento pedonale o con collegamento pedonale non adeguato.

Priorità	N. criticità	Quantità
Alta	10	10

B - Realizzazione di area in piano adiacente al parcheggio, per la salita e la discesa dal veicolo, e di rampe di raccordo al marciapiede/percorso (come da prescrizioni presenti nell'Abaco). Inclusive demolizioni e ripristini.

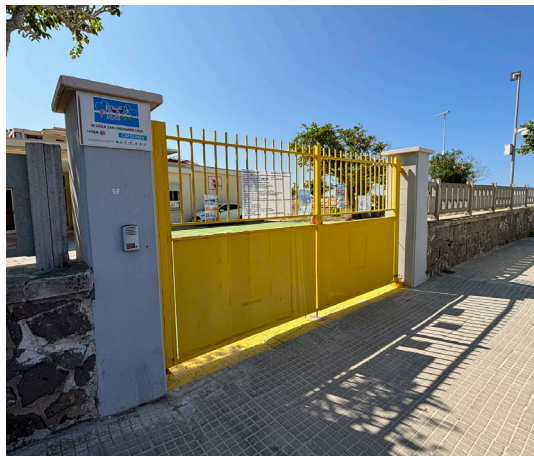
01 - Mappa tattile non presente.

Priorità	N. criticità	Quantità
Alta	2	2

Inserimento di mappa tattile, installata su leggione inclinato di 30 gradi ad un'altezza minima di 0,95 m dal piano di calpestio; ove non possibile, posizionamento della mappa su parete/cancello, ad altezza compresa 1,00-1,80 m, con baricentro posto a metri 1,40 da terra.

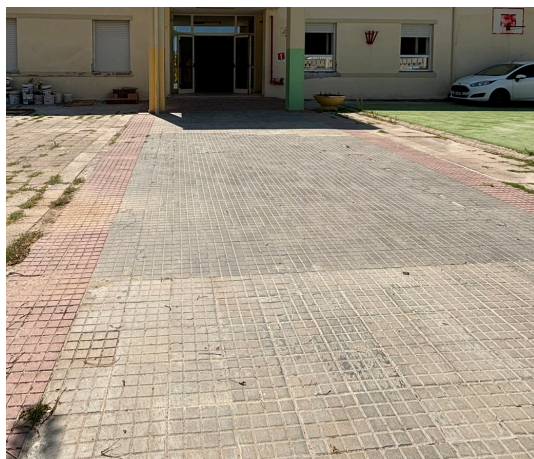
02 - Segnaletica tattilo-plantare non presente.

Priorità	N. criticità	Quantità
Alta	1	16,00 m

Posa di moduli tattilo-plantari tipo "LVE", codice "direzione rettilinea" e/o "svolta obbligata" e/o "incrocio", in CLS o GRÈS a contrasto cromatico rispetto alla pavimentazione, disposti a raso e senza discontinuità, incluse demolizioni e ripristini.

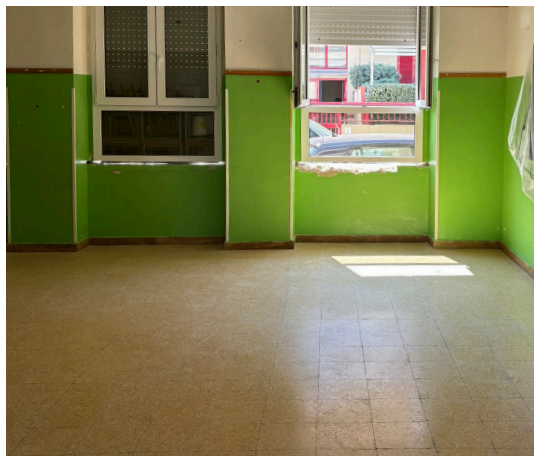
03 - Segnaletica tattilo-plantare non presente.

Priorità	N. criticità	Quantità
Alta	1	21,20 m

Posa di moduli tattilo-plantari tipo "LVE", codice "direzione rettilinea" e/o "svolta obbligata" e/o "incrocio", in PVC adesivo a contrasto cromatico rispetto alla pavimentazione.

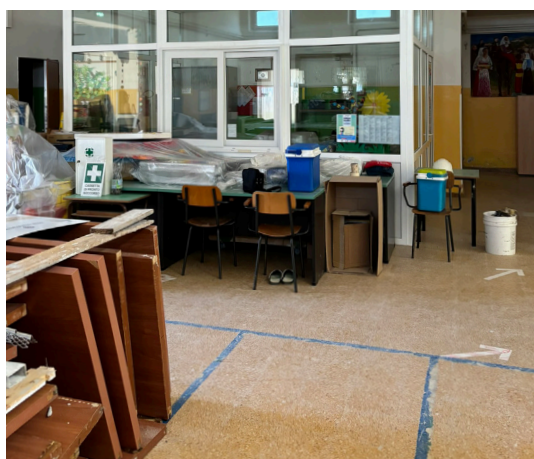
04 - Segnaletica tattilo-plantare non presente.

Priorità	N. criticità	Quantità
Alta	2	5,20 m

Posa di moduli tattilo-plantari tipo "LVE", codice "attenzione/servizio", in PVC adesivo a contrasto cromatico rispetto alla pavimentazione.

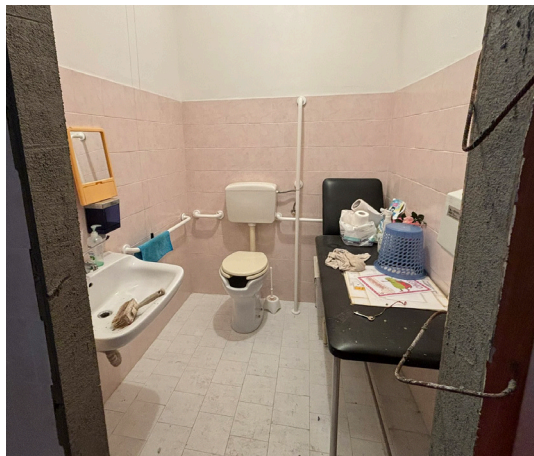
05 - Bagno disabili non adeguato.

Priorità	N. criticità	Quantità
Media	1	1

Sostituzione del lavabo esistente con uno tipo a mensola, posto a 0,80 m dal pavimento; inserimento di specchio reclinabile. Rimozione degli arredi non congrui.
