COMUNE DI ALGHERO

PIANO PER L'ELIMINAZIONE DELLE BARRIERE ARCHITETTONICHE

05.04 FASCICOLO VIA DON MINZONI

Ambito urbano	VIA DON MINZONI
Codice	V04
Percorso rilevato	tratto (lati alterni)
Data rilievo	16/09/2024
Totale criticità riscontrate	231
Costo eliminazione criticità	391.947,15 €
Priorità d'ambito	14/18

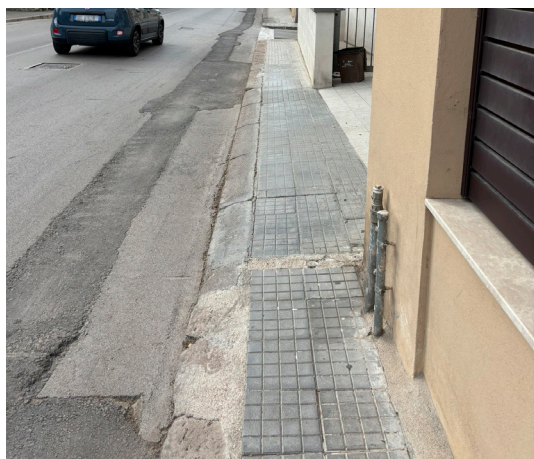
01.02 - Marciapiede o percorso con larghezza <90 cm.

Priorità	N. criticità	Quantità
Alta	1	9,00 mq

Allargamento del marciapiede/percorso in materiale analogo all'esistente, da raccordare a raso e senza discontinuità alle pavimentazioni adiacenti, con cordolo a contrasto cromatico, incluse demolizioni e ripristini. Larghezza min 150 cm, p. trasversale max 1%, dislivello da sede stradale max 15 cm.

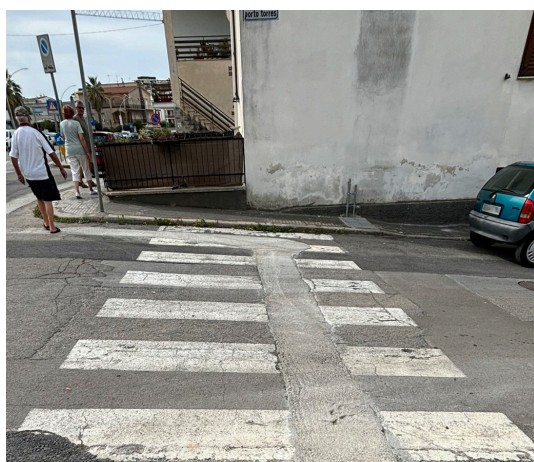
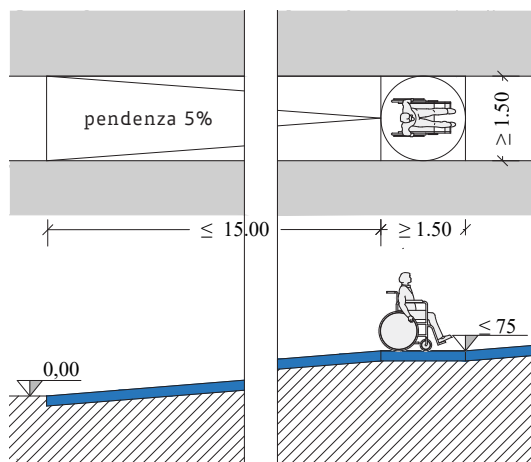
01.04 - Marciapiede o percorso con pendenza longitudinale >5%.

Priorità	N. criticità	Quantità
Alta	3	35,40 mq

B - Demolizione e ricostruzione - in materiale analogo all'esistente - del marciapiede o percorso, previa risagomatura del piano di posa per disporre il dislivello in tratti con pendenza longitudinale ≤5%, con area in piano almeno ogni 15 m e privo di pendenza trasversale. Inclusive demolizioni e ripristini.

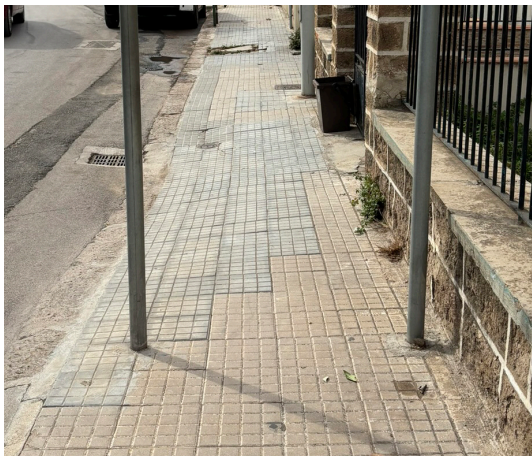
01.07 - Marciapiede o percorso con pendenza trasversale >1%.

Priorità	N. criticità	Quantità
Media	1	7,95 mq

Demolizione della pavimentazione e sua ricostruzione in materiale analogo all'esistente, previo livellamento del sottofondo per ridurre la pendenza trasversale. Inclusive demolizioni e ripristini.

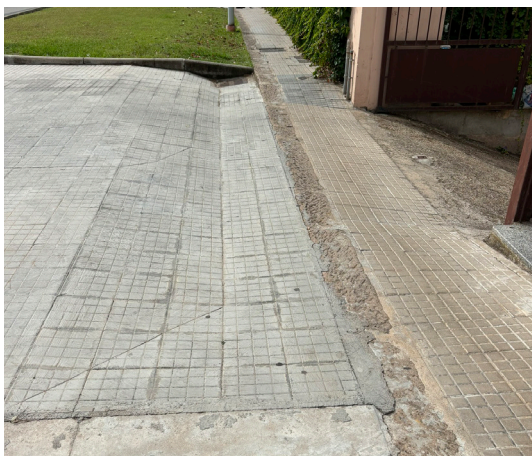
01.08 - Marciapiede o percorso con contropendenza.

Priorità	N. criticità	Quantità
Media	3	60,00 mq

B - Criticità non risolvibile: si consiglia la realizzazione di marciapiede/percorso, in materiale analogo all'esistente, da raccordare a raso e senza discontinuità, nel tratto in piano vicino strada, inclusa rimozione di parte dell'aiuola. Larghezza min 150 cm, p. trasversale max 1%, dislivello da sede stradale max 15 cm.

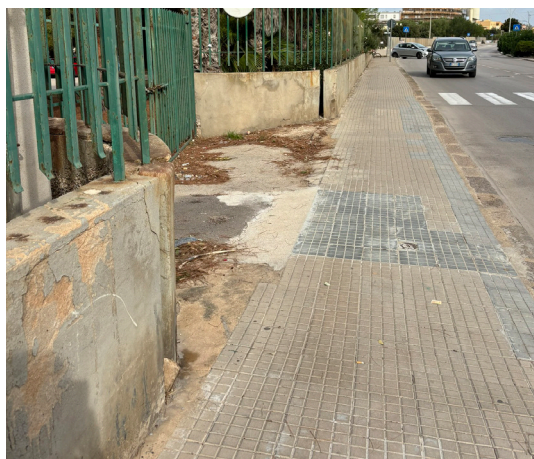
01.09 - Marciapiede o percorso interrotto o con pendenze per passo carraio.

Priorità	N. criticità	Quantità
Alta	4	90,30 mq

Demolizione del tratto interrotto o con pendenze per passo carraio, realizzazione di marciapiedi in continuità e, lato carreggiata, di rampa carrabile, in cls, con larghezza max 30 cm. Inclusive demolizioni e ripristini.

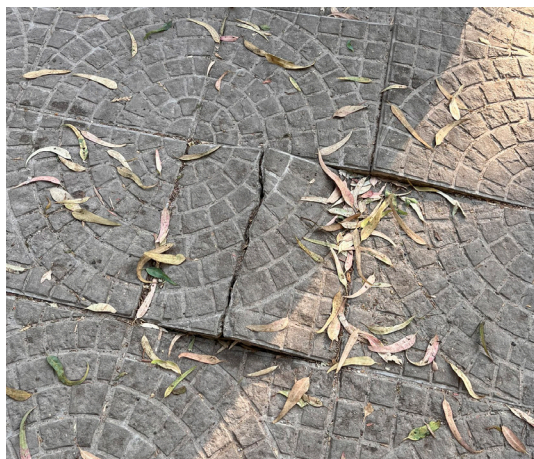
01.11 - Pavimentazione sconnessa.

Priorità	N. criticità	Quantità
Media	12	66,23 mq

A - Demolizione e ricostruzione puntuale della pavimentazione e, ove necessario, del sottofondo, al fine di ripristinare la planarità e la continuità del piano di calpestio, da raccordare a raso alle pavimentazioni adiacenti. Inclusive demolizioni e ripristini.

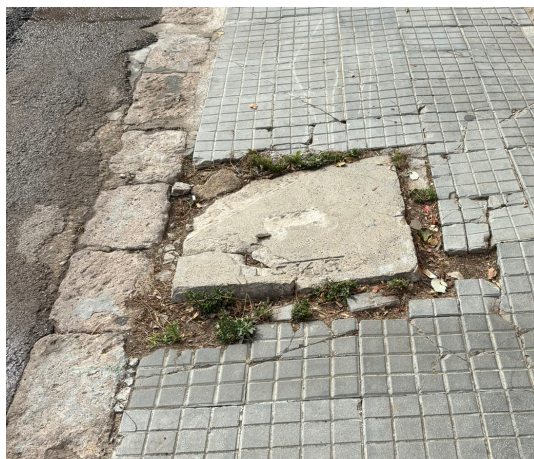
01.13 - Chiusino, caditoia o griglia non a raso rispetto alla pavimentazione.

Priorità	N. criticità	Quantità
Media	2	1,44 mq

Modifica del pozzetto o di altro manufatto di supporto al fine di riposizionare il chiusino, la caditoia o la griglia a raso rispetto alla quota della pavimentazione esistente, incluso il rifacimento della superficie circostante per il raccordo senza discontinuità alle pavimentazioni adiacenti.

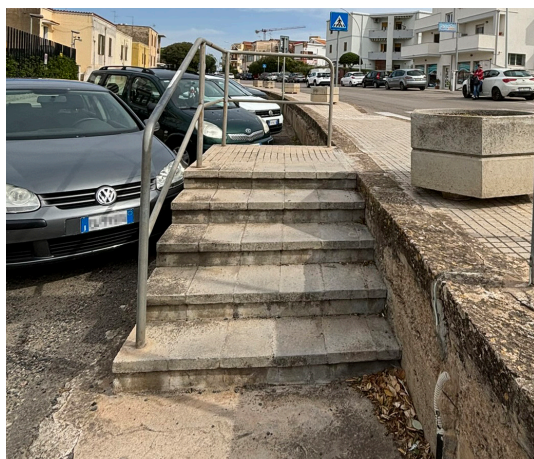
01.15 - Dislivello raccordato solo da gradini.

Priorità	N. criticità	Quantità
Alta	1	16,00 m

Realizzazione di rampa, larghezza min 0,90 m nei tratti lineari e 1,50 m nei pianerottoli (1 ogni 10 m), pendenza longitudinale tra 5% e 8%, priva di pendenza trasversale, dotata di parapetto h 1,00 m e cordolo h 0,10 m, pavimentazione antidrucciolo. Incluse demolizioni e ripristini.

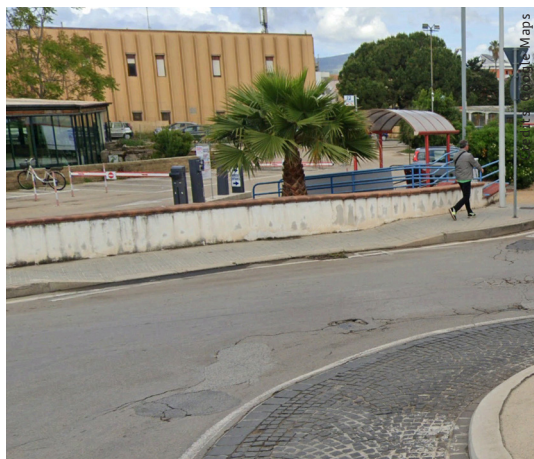
01.17 - Marciapiede o percorso con raccordo non coerente.

Priorità	N. criticità	Quantità
Alta	1	1

B - Demolizione delle rampe di raccordo laterali e rifacimento del marciapiede, in materiale analogo all'esistente, per ripristinare la continuità del percorso, da collegare a raso e senza discontinuità alle pavimentazioni adiacenti, con cordolo laterale, incluse demolizioni e ripristini. P. trasversale max 1%.

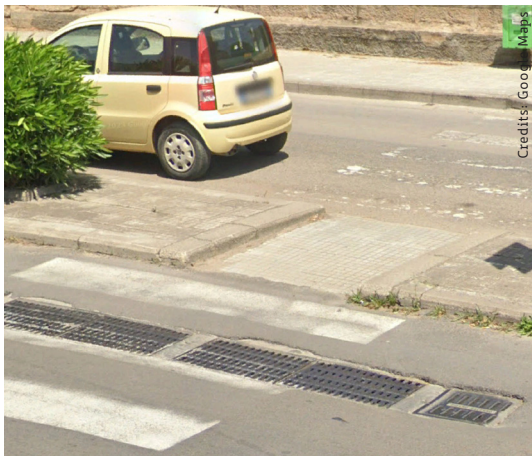
01.17 - Marciapiede o percorso con raccordo non coerente.

Priorità	N. criticità	Quantità
Alta	1	4,00 mq

D - Ripristino del raccordo.

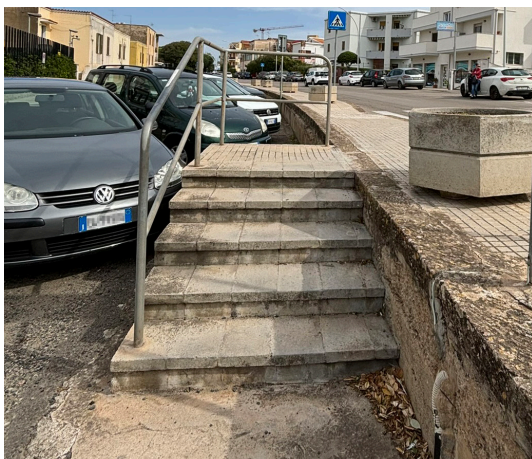
01.19 - Scala priva di marca gradino.

Priorità	N. criticità	Quantità
Media	1	7,50 m

Realizzazione di marca gradino mediante posa, a 3 cm dal bordo, di nastro antiscivolo con larghezza 5 cm e colore in contrasto rispetto alla pedata. Efficace su calcestruzzo (con vernice e primer), piastrelle resilienti, superfici in metallo e porose (con primer). Compreso il primer.

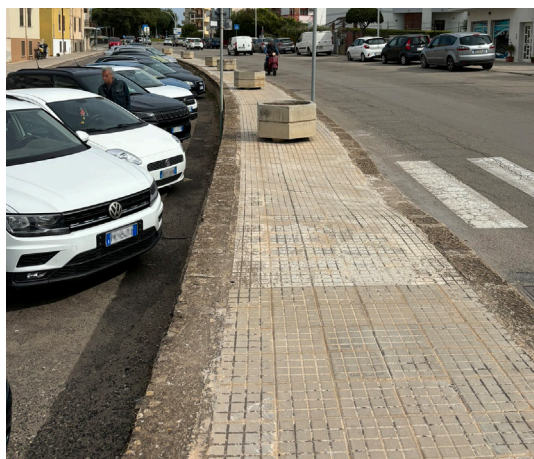
01.22 - Parapetto assente.

Priorità	N. criticità	Quantità
Alta	1	115,00 m

Posa di parapetto con altezza non inferiore a 100 cm e spazi vuoti tra gli elementi inattraversabili da sfera con diametro 10 cm, incluse opere murarie, demolizioni e ripristini.

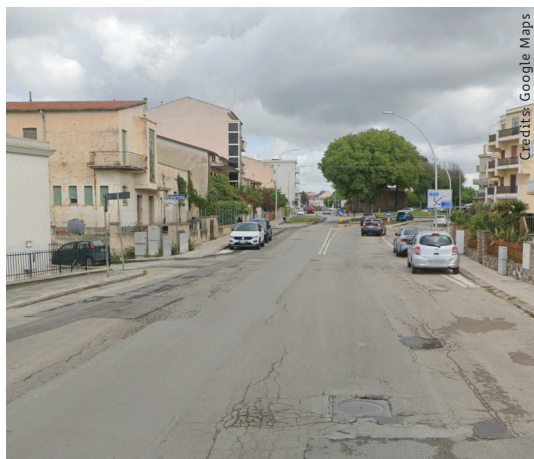
02.01 - Attraversamento pedonale non presente o non adeguato.

Priorità	N. criticità	Quantità
Alta	7	7

B - Realizzazione di attraversamento pedonale a raso, con area in piano e rampe laterali di raccordo al marciapiede/percorso, prive di p. trasversale e con p. longitudinale <5% (max 8%); segnaletica orizzontale e verticale conforme al C.d.S., e segnaletica tattilo-plantare come da Abaco. Inclusive demolizioni e ripristini.

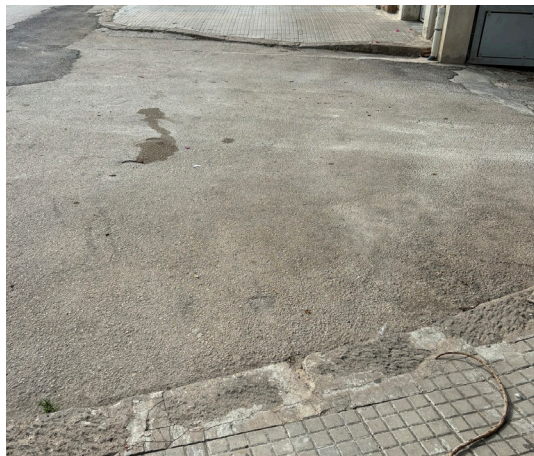
02.01 - Attraversamento pedonale non presente o non adeguato.

Priorità	N. criticità	Quantità
Alta	1	1

C - Realizzazione di attraversamento pedonale a raso, ortogonale al marciapiede, con scivolo di raccordo, segnaletica orizzontale e verticale come da C.d.S., e segnaletica tattilo-plantare conforme all'Abaco. Inclusive demolizioni e ripristini.

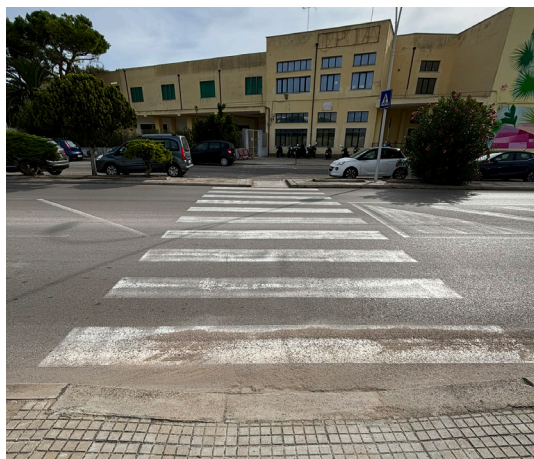
02.01 - Attraversamento pedonale non presente o non adeguato.

Priorità	N. criticità	Quantità
Alta	1	1

D - Realizzazione di attraversamento pedonale rialzato, con larghezza che consenta il completo stazionamento del mezzo, raccordato senza discontinuità alle pavimentazioni adiacenti, con segnaletica verticale e orizzontale conforme al C.d.S. e segnaletica tattilo-plantare conforme all'Abaco. Inclusive demolizioni e ripristini.

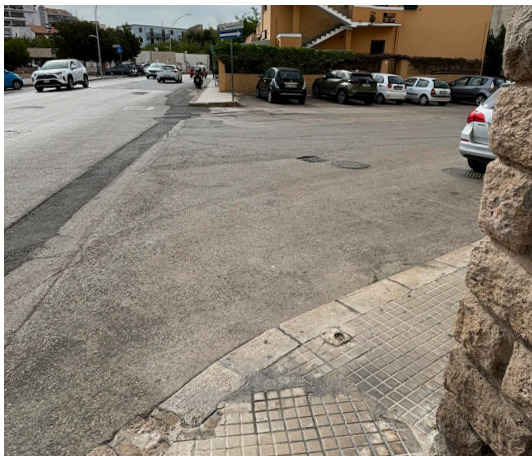
02.01 - Attraversamento pedonale non presente o non adeguato.

Priorità	N. criticità	Quantità
Alta	1	1

E - Realizzazione di attraversamento pedonale a raso, con rampe di raccordo in continuità col marciapiede, prive di p. trasversale e p. longitudinale <5% (max 8%), dotato di segnaletica orizzontale e verticale conforme al C.d.S. e segnaletica tattilo-plantare come da prescrizioni d'Abaco. Inclusive demolizioni e ripristini.

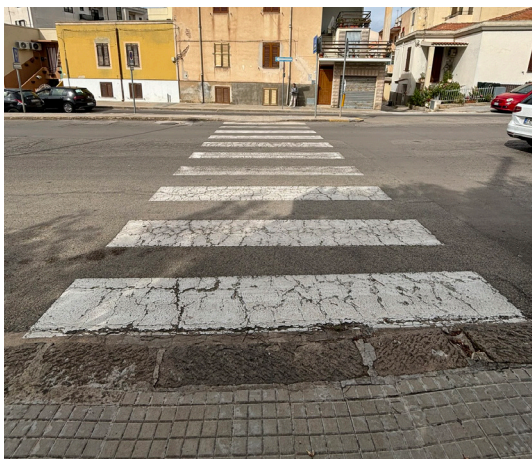
02.02 - Attraversamento pedonale in posizione non coerente o pericolosa.

Priorità	N. criticità	Quantità
Alta	2	2

B - Eliminazione dell'attraversamento pedonale mediante cancellazione della segnaletica orizzontale, rimozione della segnaletica verticale, demolizione degli scivoli e ricostituzione dell'area. Si rimanda alla 02.01 per nuovo attraversamento in posizione congrua.

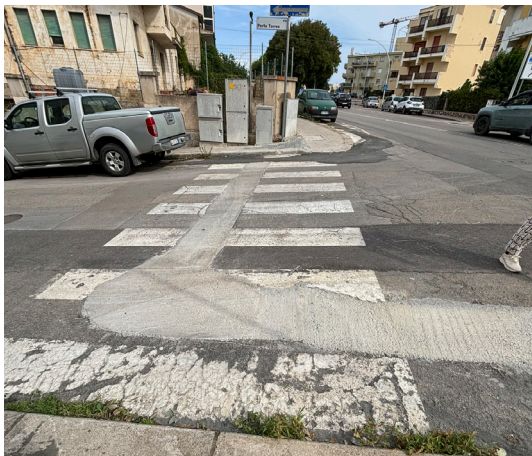
02.02 - Attraversamento pedonale in posizione non coerente o pericolosa.

Priorità	N. criticità	Quantità
Alta	1	1

C - Eliminazione dell'attraversamento pedonale mediante cancellazione della segnaletica orizzontale. Si rimanda alla 02.01 per nuovo attraversamento in posizione congrua.

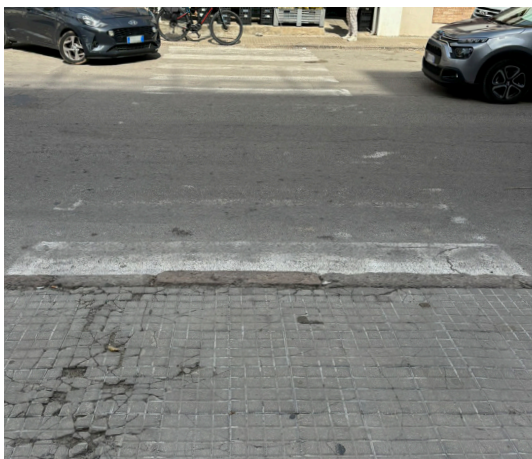
02.04 - Raccordo marciapiede-carreggiata non adeguato.

Priorità	N. criticità	Quantità
Alta	20	20

B - Demolizione di parte del marciapiede, realizzazione di area in piano antistante l'attraversamento e di rampe laterali di raccordo al marciapiede/percorso, prive di pendenza trasversale e con pendenza longitudinale <5% (max 8%). Segnaletica tattilo-plantare come da norme d'Abaco. Includere demolizioni e ripristini.

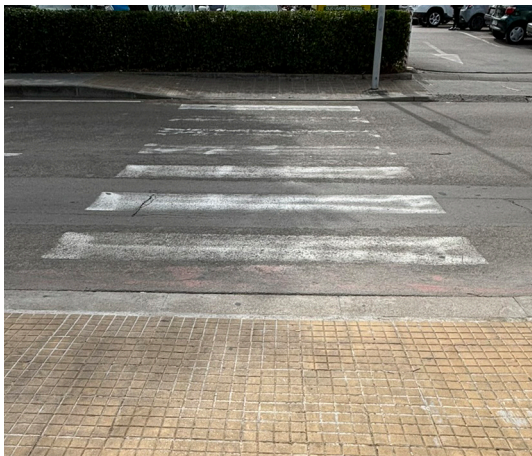
03.01 - Segnaletica orizzontale non presente o non visibile.

Priorità	N. criticità	Quantità
Bassa	29	29

A - Realizzazione o rifacimento di segnaletica orizzontale (strisce, scritte, simboli, zebraature) nel rispetto delle prescrizioni del Codice della Strada e del suo Regolamento.

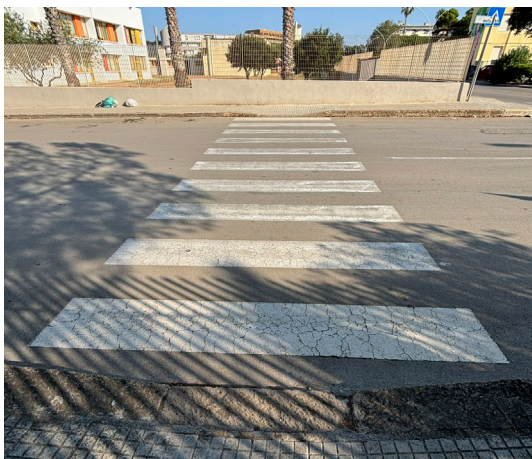
03.02 - Segnaletica verticale non presente.

Priorità	N. criticità	Quantità
Bassa	27	27

Posa di segnaletica verticale in area esterna al marciapiede/percorso, nel rispetto delle prescrizioni del Codice della Strada e del suo Regolamento, incluse demolizioni e ripristini. Margine inferiore del segnale ad altezza min 210 cm.

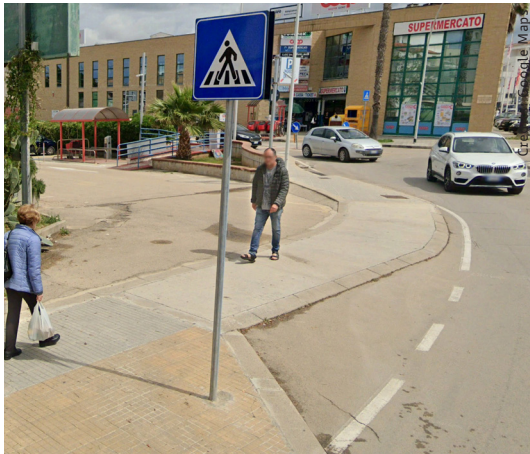
03.03 - Segnaletica tattilo-plantare non presente, non conforme o non coerente.

Priorità	N. criticità	Quantità
Alta	7	53,10 m

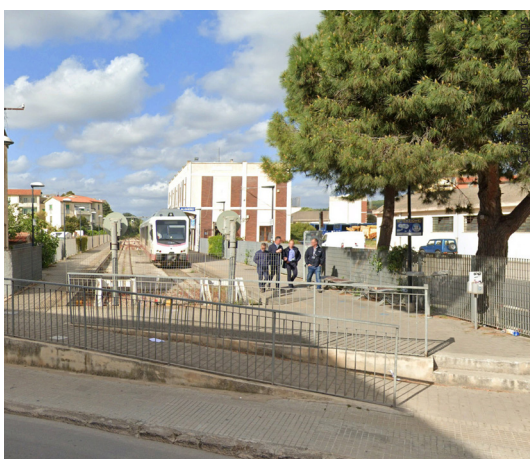
03.03 - Segnaletica tattilo-plantare non presente, non conforme o non coerente.

Priorità	N. criticità	Quantità
Alta	6	10,50 m

B - Posa di moduli tattilo-plantari tipo "LVE", codice "attenzione/servizio", in CLS o GRÈS a contrasto cromatico rispetto alla pavimentazione, disposti a raso e senza discontinuità, incluse demolizioni e ripristini.

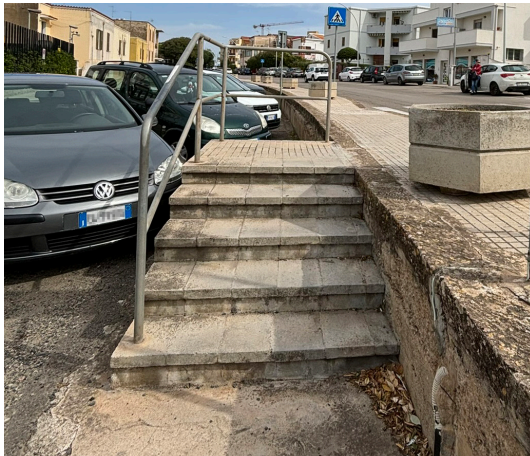
03.03 - Segnaletica tattilo-plantare non presente, non conforme o non coerente.

Priorità	N. criticità	Quantità
Alta	1	1,50 m

C - Posa di moduli tattilo-plantari tipo "LVE", codice "pericolo valicabile" e "attenzione/servizio", in CLS o GRÈS a contrasto cromatico rispetto alla pavimentazione, disposti a raso e senza discontinuità, incluse demolizioni e ripristini.

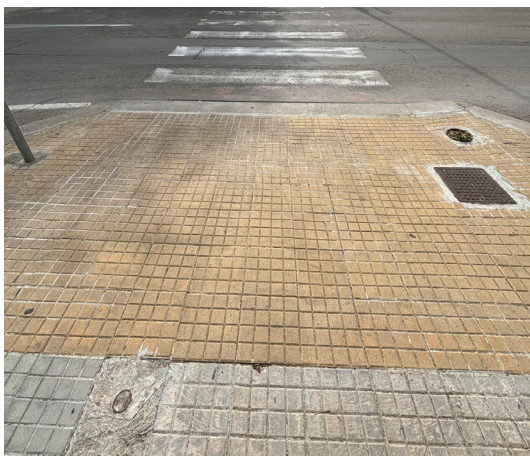
03.03 - Segnaletica tattilo-plantare non presente, non conforme o non coerente.

Priorità	N. criticità	Quantità
Alta	42	42

D - Posa di moduli tattilo-plantari tipo "LVE", codice "direzione rettilinea" e "pericolo valicabile", in CLS o GRÈS a contrasto cromatico rispetto alla pavimentazione, disposti a raso e senza discontinuità, incluse demolizioni e ripristini.

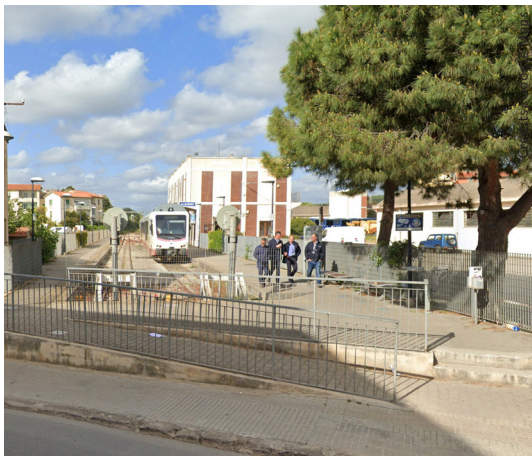
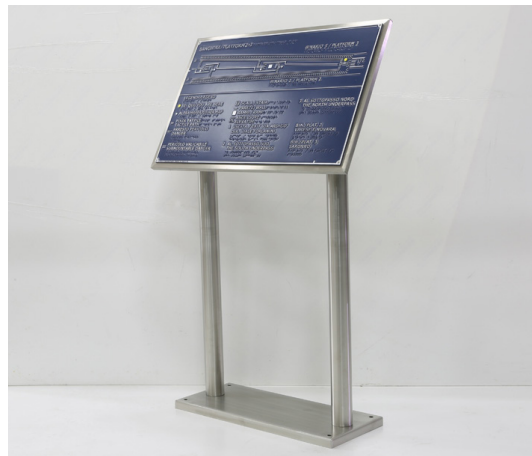
03.03 - Segnaletica tattilo-plantare non presente, non conforme o non coerente.

Priorità	N. criticità	Quantità
Alta	6	6

E - Inserimento di mappa tattile, installata su leggione inclinato di 30 gradi ad un'altezza minima di 0,95 m dal piano di calpestio; ove non possibile, posizionamento della mappa su parete/cancello, ad altezza compresa 1,00-1,80 m, con baricentro posto a metri 1,40 da terra.

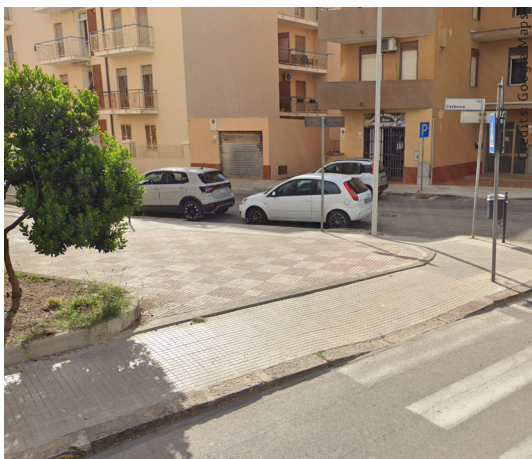
03.03 - Segnaletica tattilo-plantare non presente, non conforme o non coerente.

Priorità	N. criticità	Quantità
Alta	7	199,00 m

F - Posa di moduli tattilo-plantari tipo "LVE", codice "direzione rettilinea" e/o "svolta obbligata" e/o "incrocio", in CLS o GRÈS a contrasto cromatico rispetto alla pavimentazione, disposti a raso e senza discontinuità, incluse demolizioni e ripristini.

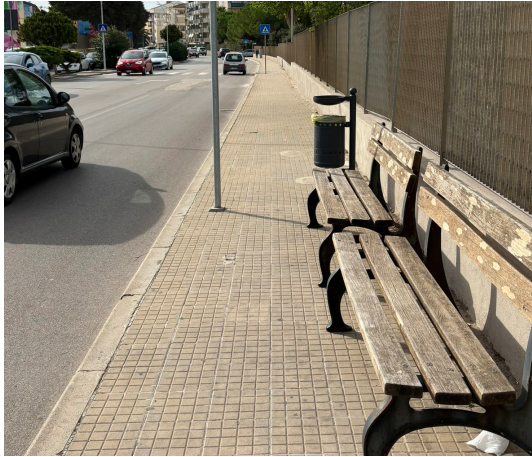
04.01 - Ostacolo generico ancorato.

Priorità	N. criticità	Quantità
Alta	1	1

B - Rimozione del palo di segnaletica verticale e suo riposizionamento in area esterna al marciapiede/percorso/attraversamento (larghezza libera per il passaggio min 0,90 m). Inclusa eliminazione e rifacimento del plinto interrato.

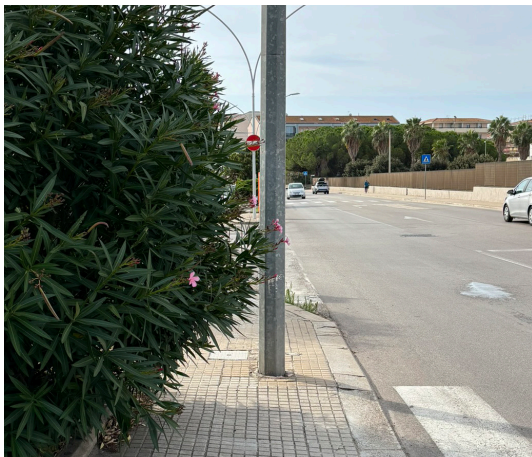
04.01 - Ostacolo generico ancorato.

Priorità	N. criticità	Quantità
Alta	2	2

C - Rimozione del palo di illuminazione e suo riposizionamento in area esterna al marciapiede/percorso/attraversamento (larghezza libera per il passaggio min 0,90 m). Inclusa eliminazione e rifacimento del plinto interrato ed adeguamenti alla rete.

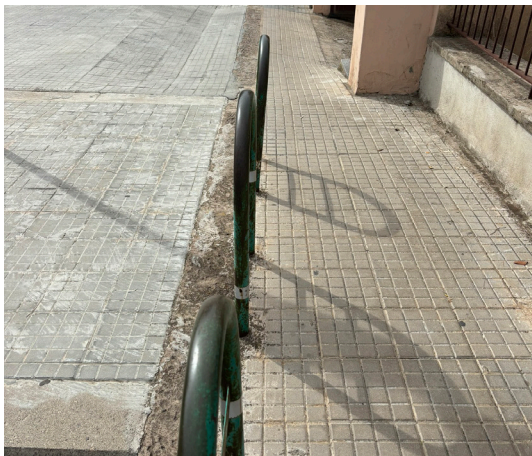
04.01 - Ostacolo generico ancorato.

Priorità	N. criticità	Quantità
Alta	6	6

D - Rimozione di dissuasore ancorato.

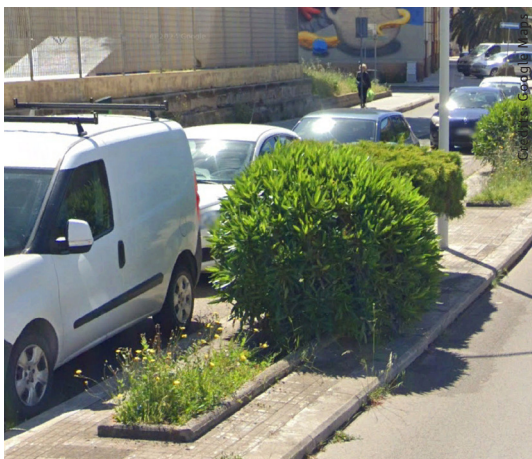
04.01 - Ostacolo generico ancorato.

Priorità	N. criticità	Quantità
Alta	1	4,00 mq

E - Rimozione di parte dell'aiuola spartitraffico e realizzazione di isola pedonale a raso e senza discontinuità con la carreggiata stradale.

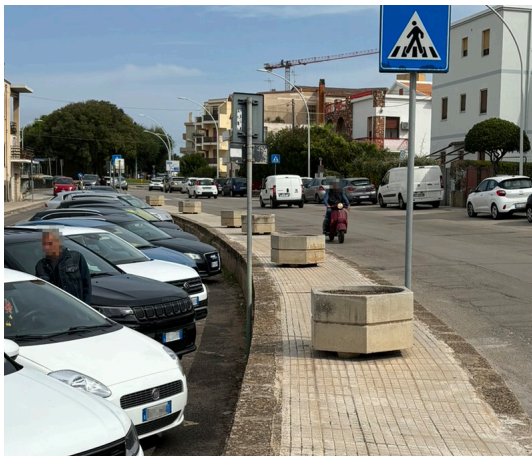
04.02 - Ostacolo generico non ancorato.

Priorità	N. criticità	Quantità
Alta	9	9

B - Rimozione di fioriera non ancorata.

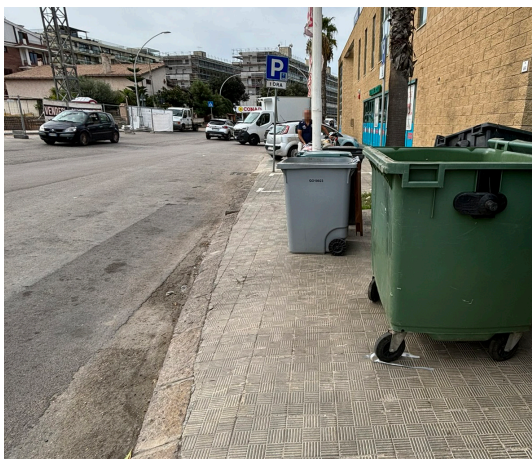
04.02 - Ostacolo generico non ancorato.

Priorità	N. criticità	Quantità
Alta	1	1

C - Attivazione procedura di comunicazione al proprietario dell'attività per sollecitare il corretto utilizzo dello spazio pubblico e lo spostamento dei cassonetti in posizione tale da non costituire ostacolo lungo il marciapiede/percorso. Larghezza libera min 90 cm.

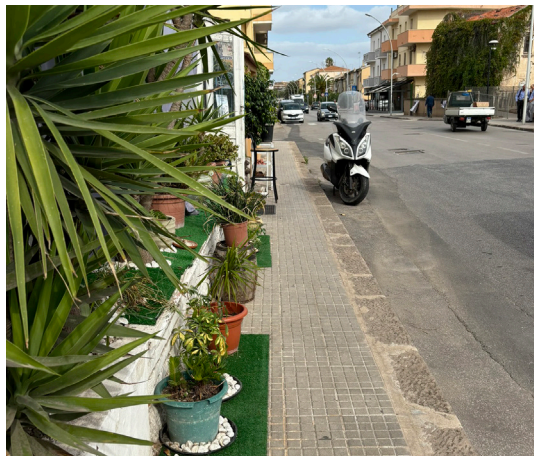
04.04 - Ostacolo costituito da arredo di attività commerciale o ricettiva.

Priorità	N. criticità	Quantità
Alta	1	1

Attivazione procedura di comunicazione al proprietario dell'attività per sollecitare il corretto utilizzo dello spazio pubblico e lo spostamento degli arredi in posizione tale da non costituire ostacolo lungo il marciapiede/percorso. Larghezza libera min 90 cm.

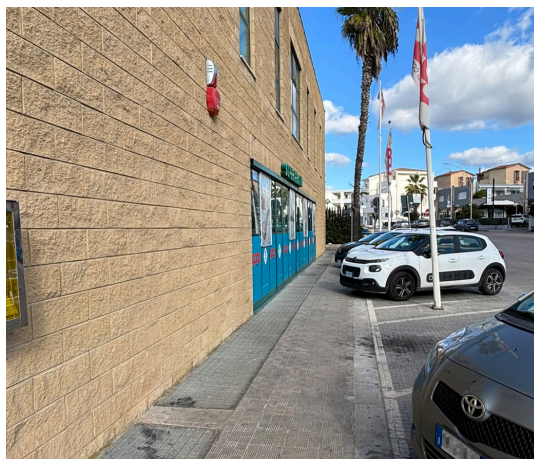
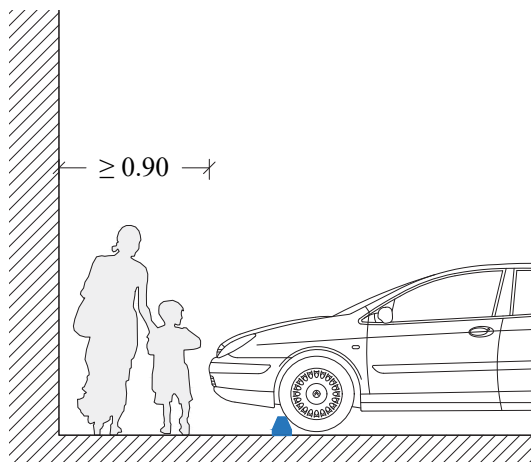
04.06 - Ostacolo costituito da occupazione da parte di veicoli.

Priorità	N. criticità	Quantità
Alta	1	7

A - Posa di delimitatore di parcheggio in gomma.

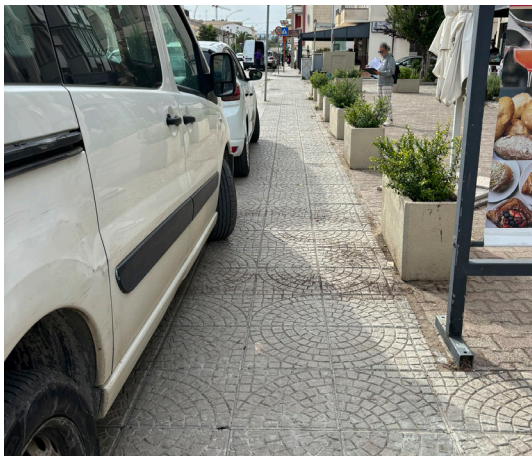
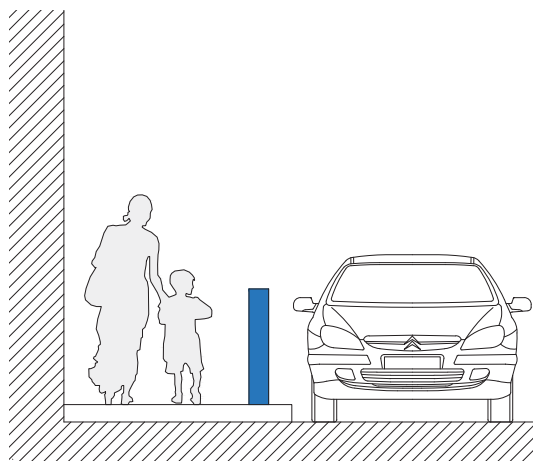
04.06 - Ostacolo costituito da occupazione da parte di veicoli.

Priorità	N. criticità	Quantità
Alta	3	30

B - Posa di dissuasore pedonale in tubolare d'acciaio, altezza 1000 mm, realizzato in acciaio verniciato, fissato con piastra base alla pavimentazione mediante tasselli.

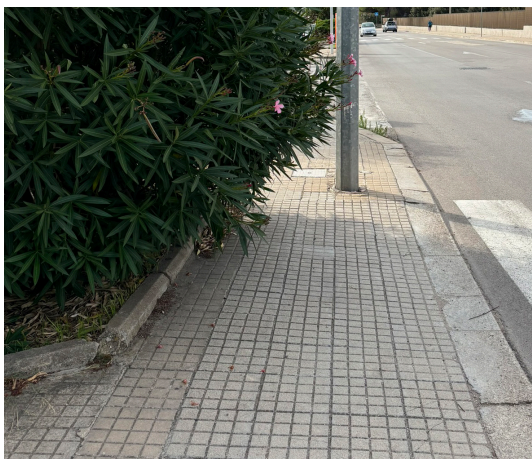
04.07 - Ostacolo costituito da vegetazione.

Priorità	N. criticità	Quantità
Alta	1	20,00 m

A - Potatura delle fronde che valicano il bordo delle aiuole o l'area di pertinenza degli edifici, invadendo il marciapiede o il percorso e riducendone la larghezza.

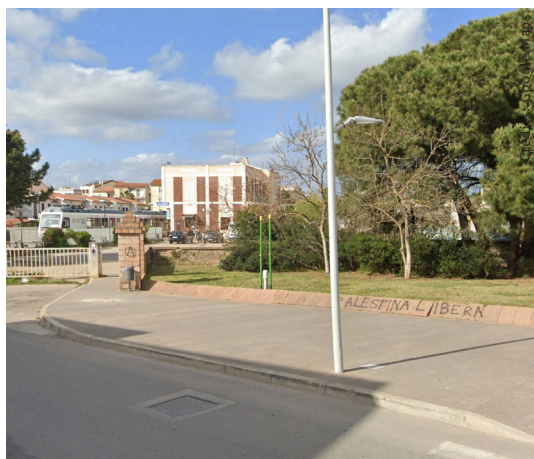
05.01 - Fermata con banchina non presente o non adeguata.

Priorità	N. criticità	Quantità
Alta	1	1

A - Inserimento di pensilina, palina e posa di segnaletica tattilo-plantare secondo indicazioni presenti in Abaco. Incluse demolizioni e ripristini.

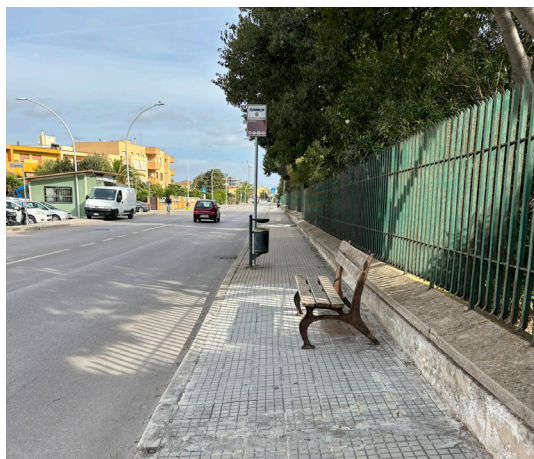
05.01 - Fermata con banchina non presente o non adeguata.

Priorità	N. criticità	Quantità
Alta	2	2

B - Demolizione del marciapiede/percorso e costruzione della banchina per ottenere un'area in piano, dotata di pensilina, palina e segnaletica tattilo-plantare secondo indicazioni presenti in Abaco. Incluse demolizioni e ripristini.

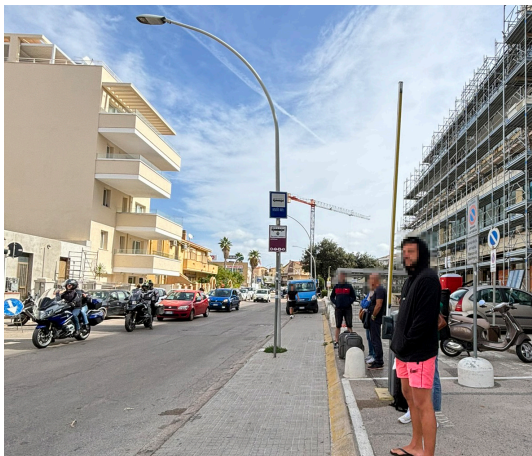
05.01 - Fermata con banchina non presente o non adeguata.

Priorità	N. criticità	Quantità
Alta	5	5

C - Inserimento di palina e posa di segnaletica tattilo-plantare, secondo indicazioni presenti in Abaco. Inclusive demolizioni e ripristini.

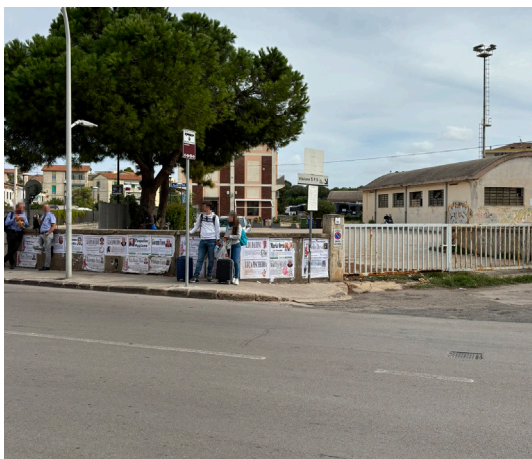
05.02 - Fermata in posizione non coerente o pericolosa.

Priorità	N. criticità	Quantità
Alta	1	1

Eliminazione della fermata mediante rimozione della segnaletica verticale. Si rimanda alla 05.01 per nuova fermata in posizione congrua.

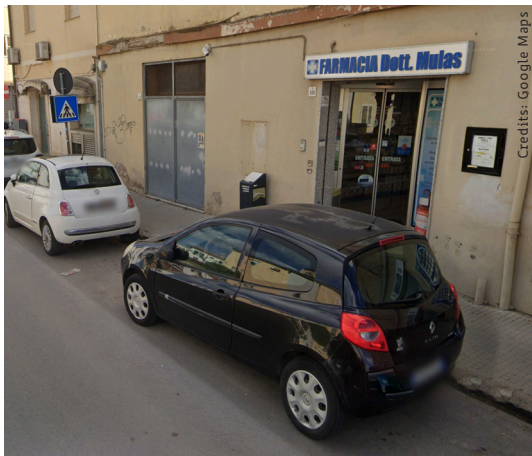
06.01 - Parcheggio disabili non presente.

Priorità	N. criticità	Quantità
Alta	2	2

C - Realizzazione di parcheggio in linea, dimensioni min 2,00x6,00 m, avente adiacente area in piano per la salita e la discesa dal veicolo e rampe di raccordo al marciapiede/percorso pedonale (come da prescrizioni d'Abaco). Segnaletica verticale ed orizzontale come da norme del C.d.S. Inclusive demolizioni e ripristini.

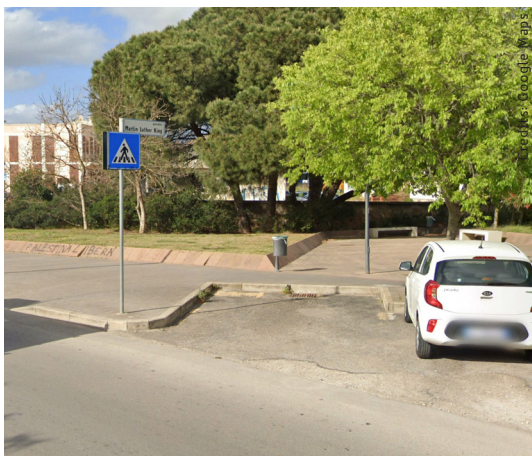
06.01 - Parcheggio disabili non presente.

Priorità	N. criticità	Quantità
Alta	2	2

D - Realizzazione di parcheggio inclinato, dimensioni min 3,50x5,00 m, dotato di rampa di raccordo al marciapiede con p. longitudinale 8+10% e priva di p. trasversale, dotato di segnaletica verticale ed orizzontale come da norme del C.d.S. e suo Regolamento. Inclusive demolizioni e ripristini.

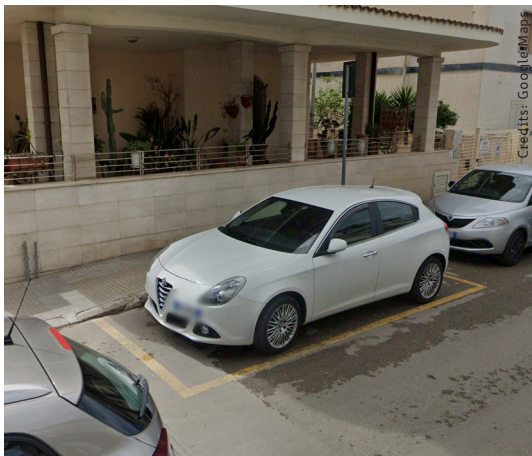
Priorità	N. criticità	Quantità
Bassa	1	1

B - Modifica alla segnaletica orizzontale al fine di delimitare uno stallo in linea con dimensioni min 2,00x6,00 m, inclusa cancellazione della segnaletica orizzontale esistente.
