PIANO PER L'ELIMINAZIONE DELLE BARRIERE ARCHITETTONICHE

05.08 FASCICOLO VIA GIUSEPPE GARIBALDI

Ambito urbano	VIA GIUSEPPE GARIBALDI
Codice	V08
Percorso rilevato	intera via (ambo i lati)
Data rilievo	23/09/2024
Totale criticità riscontrate	321
Costo eliminazione criticità	212.494,56 €
Priorità d'ambito	10/18

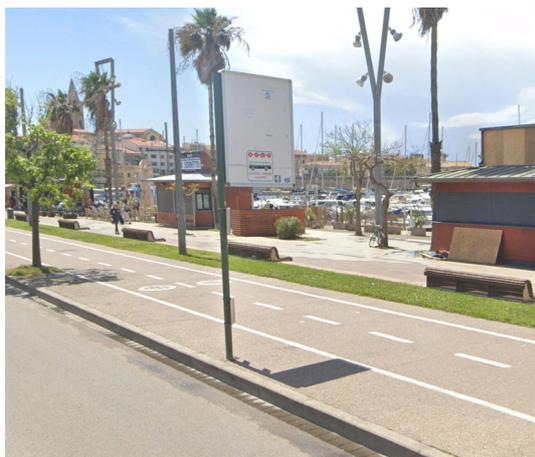
01.10 - Marciapiede o percorso con pista ciclabile non conforme.

Priorità	N. criticità	Quantità
Alta	6	6

C - Modifica d'uso del tratto di percorso fronte fermata mezzi pubblici da "pista ciclabile" a "percorso pedonale", da attuarsi mediante modifica della segnaletica verticale, come da prescrizioni del CdS e del suo Regolamento.

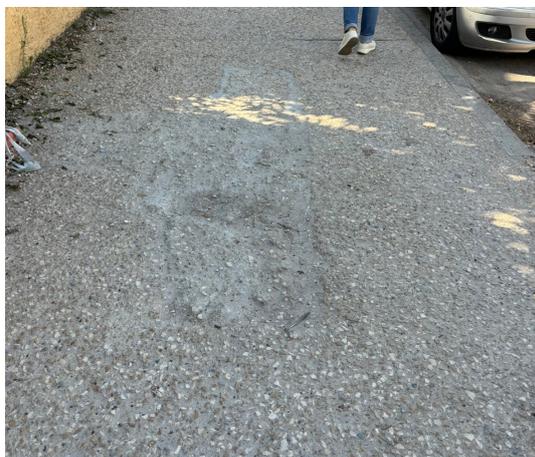
01.11 - Pavimentazione sconnessa.

Priorità	N. criticità	Quantità
Media	19	57,80 mq

A - Demolizione e ricostruzione puntuale della pavimentazione e, ove necessario, del sottofondo, al fine di ripristinare la planarità e la continuità del piano di calpestio, da raccordare a raso alle pavimentazioni adiacenti. Inclusive demolizioni e ripristini.

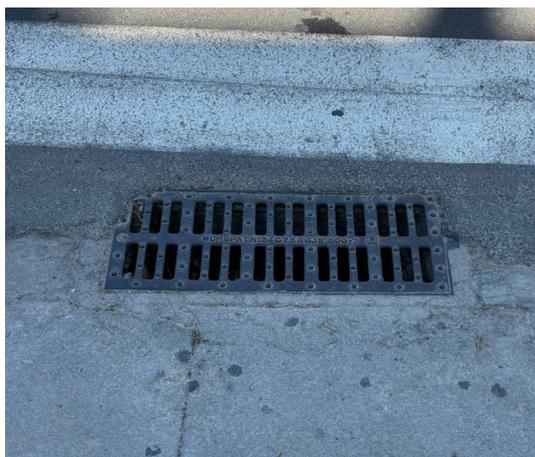
01.14 - Caditoia o griglia con fori >2 cm o longitudinali.

Priorità	N. criticità	Quantità
Media	1	1

Sostituzione della caditoia con altra avente superficie piana, fori posti trasversalmente al senso di marcia e non attraversabili da una sfera con diametro 2 cm.

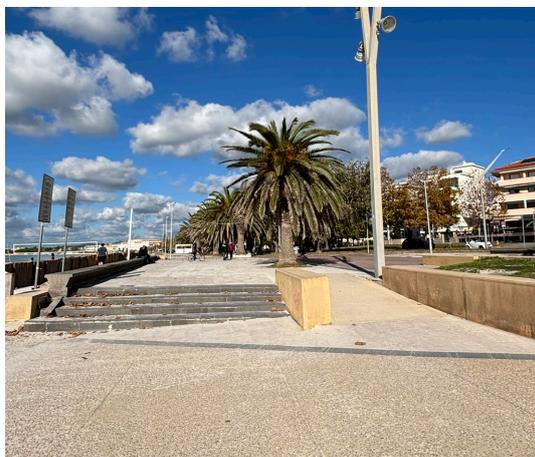
01.20 - Rampa o scala priva di corrimano.

Priorità	N. criticità	Quantità
Alta	1	3,80 m

Inserimento di n. 2 corrimani da terra posti a 0,75 m e a 0,90 m dal piano di calpestio; 1 montante ogni metro. Ogni corrimano, prolungato di 0,30 m oltre il primo e l'ultimo gradino, sarà posto ad una distanza dalla parete compresa tra i 4 e i 5 cm e dovrà avere una finitura antiscivolo.

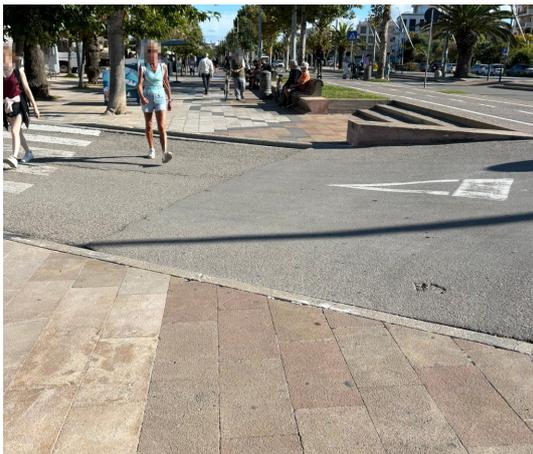
02.01 - Attraversamento pedonale non presente o non adeguato.

Priorità	N. criticità	Quantità
Alta	1	1

C - Realizzazione di attraversamento pedonale a raso, ortogonale al marciapiede, con scivolo di raccordo, segnaletica orizzontale e verticale come da C.d.S., e segnaletica tattilo-plantare conforme all'Abaco. Includere demolizioni e ripristini.

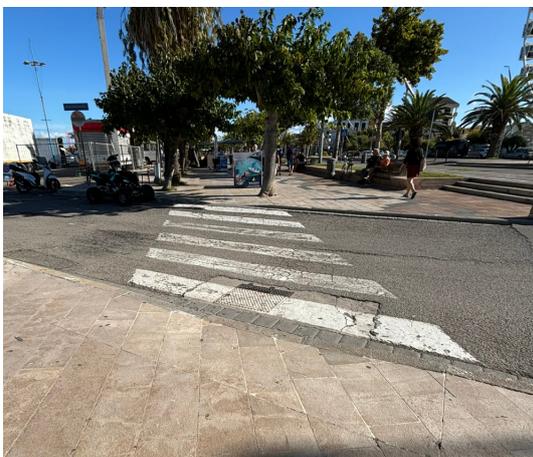
02.02 - Attraversamento pedonale in posizione non coerente o pericolosa.

Priorità	N. criticità	Quantità
Alta	1	1

C - Eliminazione dell'attraversamento pedonale mediante cancellazione della segnaletica orizzontale. Si rimanda alla 02.01 per nuovo attraversamento in posizione congrua.

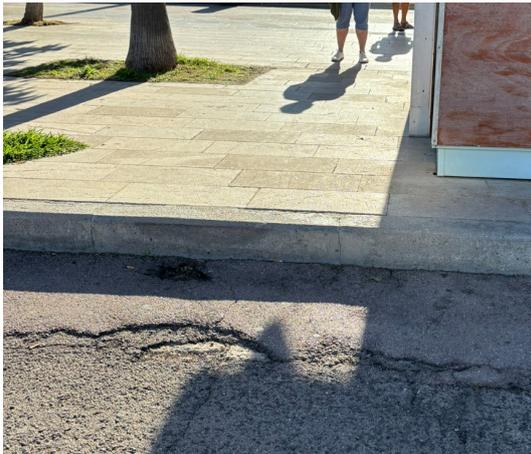
02.04 - Raccordo marciapiede-carreggiata non adeguato.

Priorità	N. criticità	Quantità
Alta	4	4

C - Demolizione di parte del marciapiede e realizzazione di raccordo con la carreggiata mediante scivolo, incluse demolizioni e ripristini.

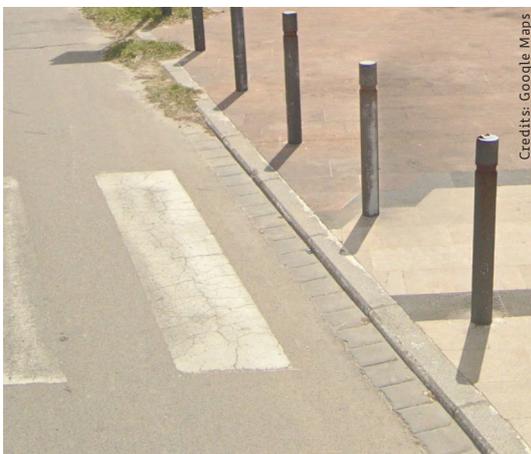
02.04 - Raccordo marciapiede-carreggiata non adeguato.

Priorità	N. criticità	Quantità
Alta	2	2

D - Realizzazione di raccordo tra le pavimentazioni, mediante rifacimento della fascia di contatto, per collegarle a raso e senza discontinuità, incluse demolizioni e ripristini. Lunghezza come intera fascia di contatto, larghezza secondo le caratteristiche del contesto, privo di pendenza trasversale.

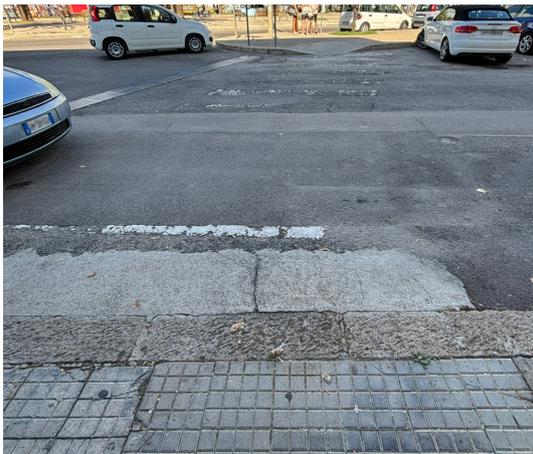
02.04 - Raccordo marciapiede-carreggiata non adeguato.

Priorità	N. criticità	Quantità
Alta	1	1

F - Realizzazione di raccordo tra le pavimentazioni, mediante posizionamento di rampetta, per collegarle a raso e senza discontinuità, incluse demolizioni e ripristini.

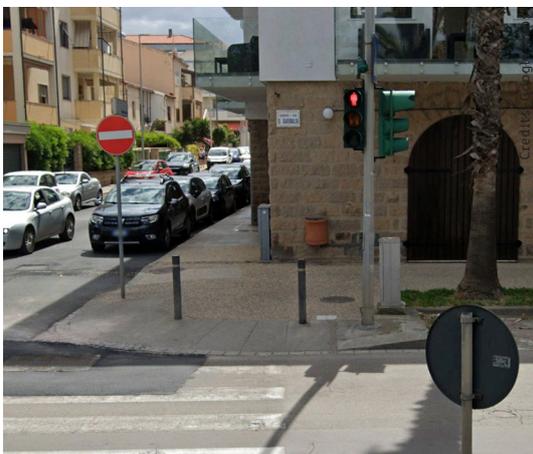
02.09 - Impianto semaforico privo di dispositivo di segnalazione acustica e prenotazione.

Priorità	N. criticità	Quantità
Alta	6	6

Installazione sul semaforo esistente di dispositivo acustico, con configuratore per funzionamento automatico e a richiesta, e relativo dispositivo di prenotazione, collocato in posizione agevole e dotato di segnalazioni luminose ed acustiche di conferma chiamata. Conforme a CEI 214-7 e 214-7-V1 e L. 447/95 e smi.

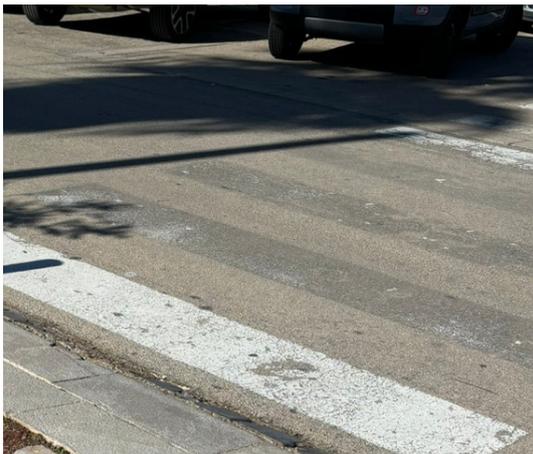
03.01 - Segnaletica orizzontale non presente o non visibile.

Priorità	N. criticità	Quantità
Bassa	32	32

A - Realizzazione o rifacimento di segnaletica orizzontale (strisce, scritte, simboli, zebraure) nel rispetto delle prescrizioni del Codice della Strada e del suo Regolamento.

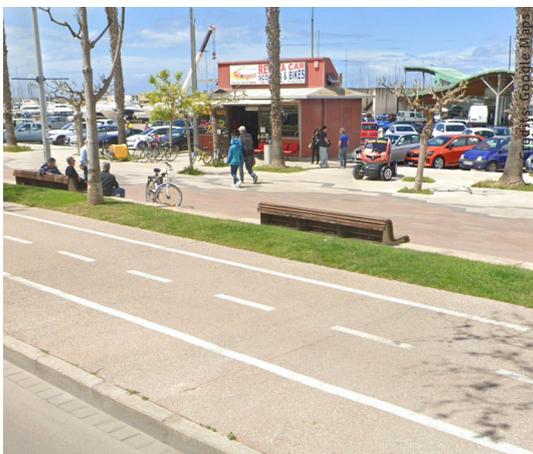
03.01 - Segnaletica orizzontale non presente o non visibile.

Priorità	N. criticità	Quantità
Bassa	46	46

C - Realizzazione o rifacimento di segnaletica orizzontale (simboli ciclabile), da porre alle estremità e almeno ogni 25 m.

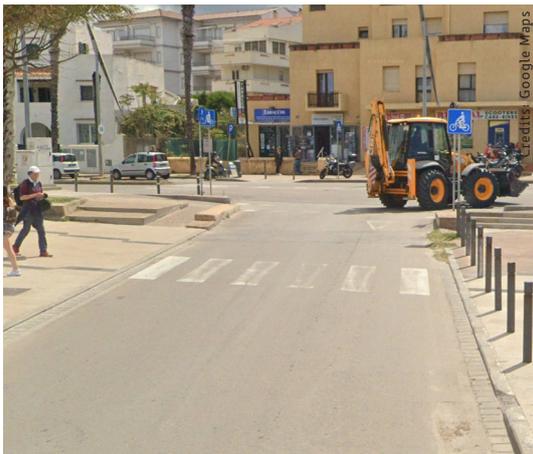
03.02 - Segnaletica verticale non presente.

Priorità	N. criticità	Quantità
Bassa	71	71

Posa di segnaletica verticale in area esterna al marciapiede/percorso, nel rispetto delle prescrizioni del Codice della Strada e del suo Regolamento, incluse demolizioni e ripristini. Margine inferiore del segnale ad altezza min 210 cm.

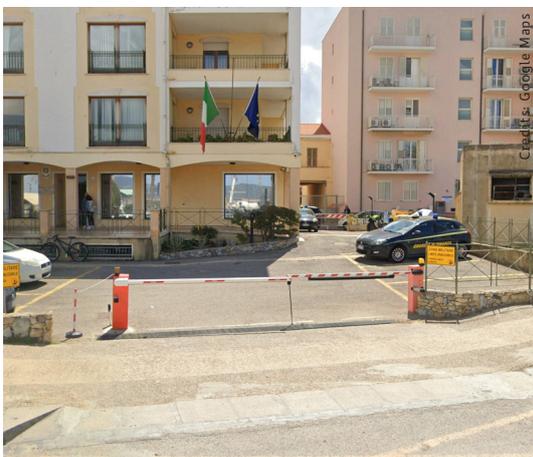
03.03 - Segnaletica tattilo-plantare non presente, non conforme o non coerente.

Priorità	N. criticità	Quantità
Alta	15	123,80 m

A - Posa di moduli tattilo-plantari tipo "LVE", codice "direzione rettilinea", in CLS o GRÈS a contrasto cromatico rispetto alla pavimentazione, disposti a raso e senza discontinuità, incluse demolizioni e ripristini.

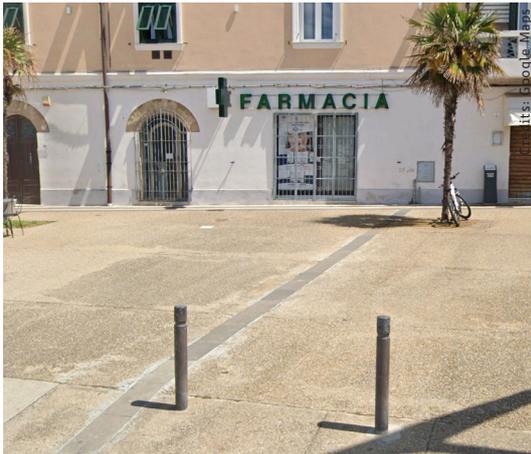
03.03 - Segnaletica tattilo-plantare non presente, non conforme o non coerente.

Priorità	N. criticità	Quantità
Alta	3	18,80 m

B - Posa di moduli tattilo-plantari tipo "LVE", codice "attenzione/servizio", in CLS o GRÈS a contrasto cromatico rispetto alla pavimentazione, disposti a raso e senza discontinuità, incluse demolizioni e ripristini.

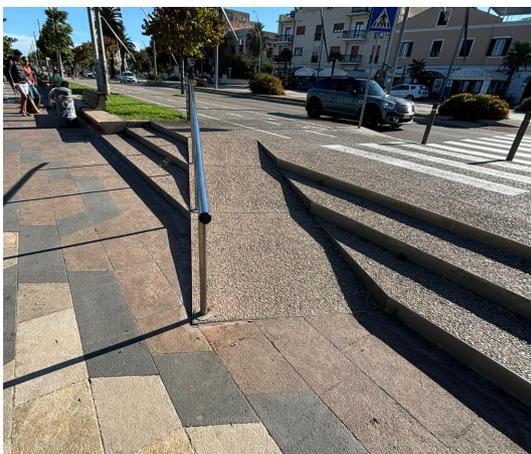
03.03 - Segnaletica tattilo-plantare non presente, non conforme o non coerente.

Priorità	N. criticità	Quantità
Alta	15	124,75 m

C - Posa di moduli tattilo-plantari tipo "LVE", codice "pericolo valicabile" e "attenzione/servizio", in CLS o GRÈS a contrasto cromatico rispetto alla pavimentazione, disposti a raso e senza discontinuità, incluse demolizioni e ripristini.

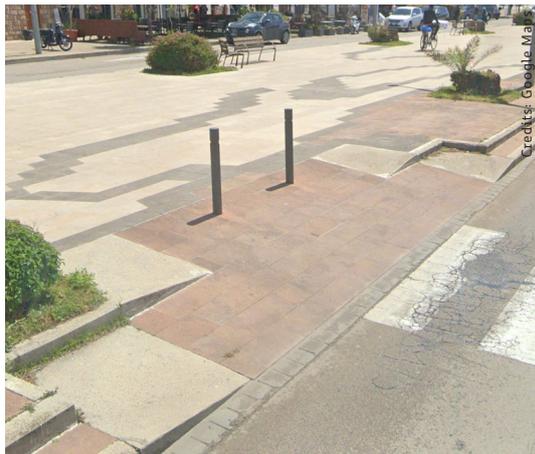
03.03 - Segnaletica tattilo-plantare non presente, non conforme o non coerente.

Priorità	N. criticità	Quantità
Alta	61	61

D - Posa di moduli tattilo-plantari tipo "LVE", codice "direzione rettilinea" e "pericolo valicabile", in CLS o GRÈS a contrasto cromatico rispetto alla pavimentazione, disposti a raso e senza discontinuità, incluse demolizioni e ripristini.

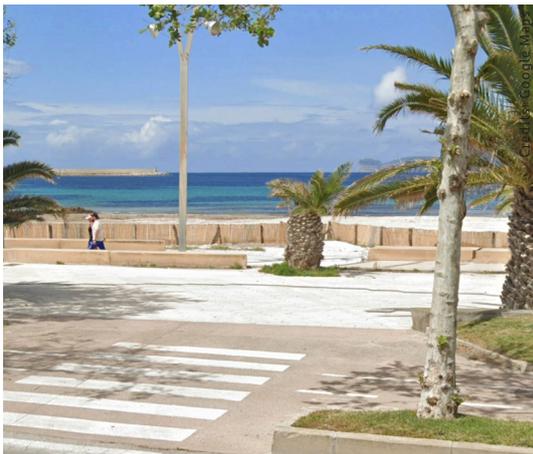
03.03 - Segnaletica tattilo-plantare non presente, non conforme o non coerente.

Priorità	N. criticità	Quantità
Alta	5	57,20 m

F - Posa di moduli tattilo-plantari tipo "LVE", codice "direzione rettilinea" e/o "svolta obbligata" e/o "incrocio", in CLS o GRÈS a contrasto cromatico rispetto alla pavimentazione, disposti a raso e senza discontinuità, incluse demolizioni e ripristini.

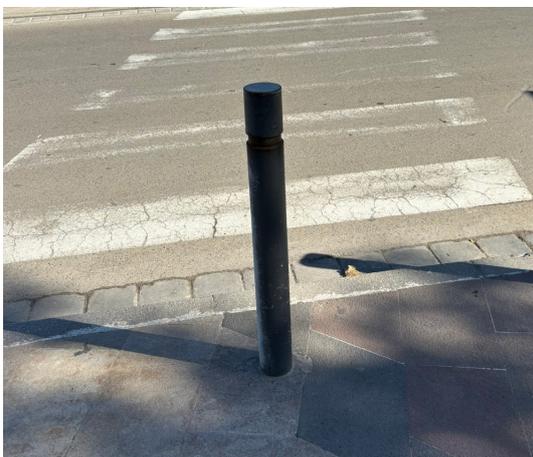
04.01 - Ostacolo generico ancorato.

Priorità	N. criticità	Quantità
Alta	6	6

D - Rimozione di dissuasore ancorato.

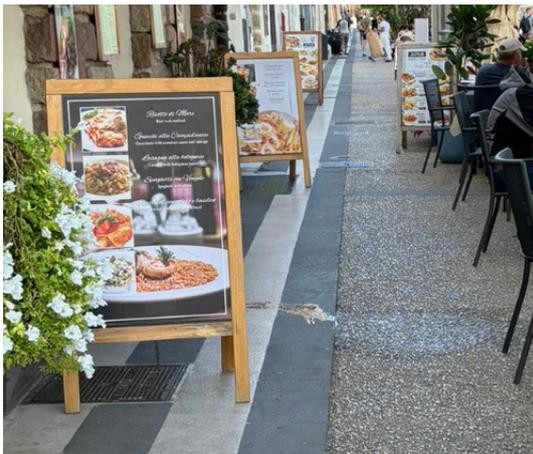
04.04 - Ostacolo costituito da arredo di attività commerciale o ricettiva.

Priorità	N. criticità	Quantità
Alta	3	3

Attivazione procedura di comunicazione al proprietario dell'attività per sollecitare il corretto utilizzo dello spazio pubblico e lo spostamento degli arredi in posizione tale da non costituire ostacolo lungo il marciapiede/percorso. Larghezza libera min 90 cm.

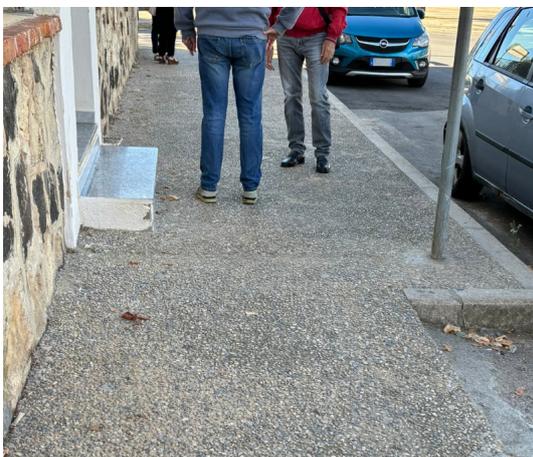
04.05 - Ostacolo costituito da scalini di accesso a residenze o attività commerciali.

Priorità	N. criticità	Quantità
Alta	1	1

Posa di n. 2 fioriere a sezione rettangolare, con altezza compresa tra 70 e 100 cm e colore a contrasto con il contesto, al fine di presegnalare l'ostacolo che non può essere rimosso. Larghezza libera del marciapiede/percorso min 90 cm. Specie consigliata: *Lantana camara* L.

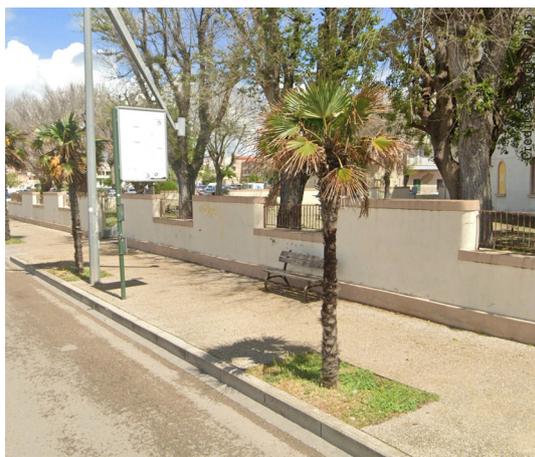
05.01 - Fermata con banchina non presente o non adeguata.

Priorità	N. criticità	Quantità
Alta	1	1

C - Inserimento di palina e posa di segnaletica tattilo-plantare, secondo indicazioni presenti in Abaco. Inclusive demolizioni e ripristini.

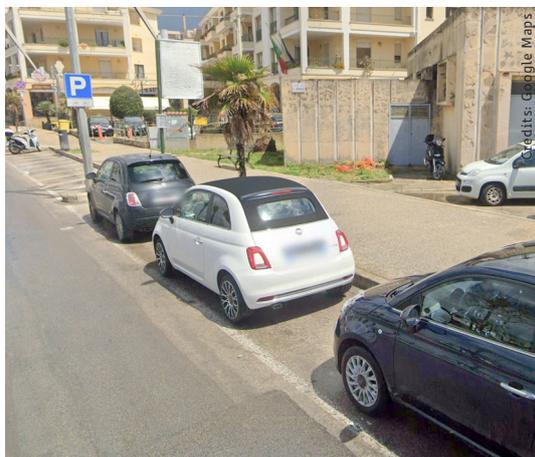
05.01 - Fermata con banchina non presente o non adeguata.

Priorità	N. criticità	Quantità
Alta	2	2

F - Eliminazione di n. 2 stalli di sosta e realizzazione di marciapiede per ottenere un'area in piano da adibire a fermata tpl, dotata di palina e segnaletica tattilo-plantare secondo indicazioni presenti in Abaco. Inclusa cancellazione segnaletica orizzontale, demolizioni e ripristini.

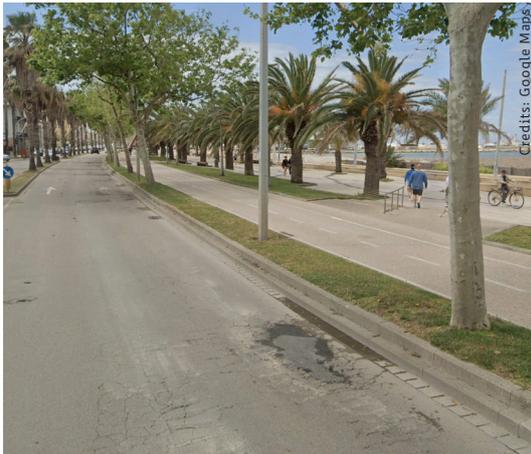
05.01 - Fermata con banchina non presente o non adeguata.

Priorità	N. criticità	Quantità
Alta	1	18,00 mq

G - Rimozione dell'aiuola e della segnaletica orizzontale esistente, inserimento di palina e posa di segnaletica tattilo-plantare, secondo indicazioni presenti in Abaco. Inclusive demolizioni e ripristini.

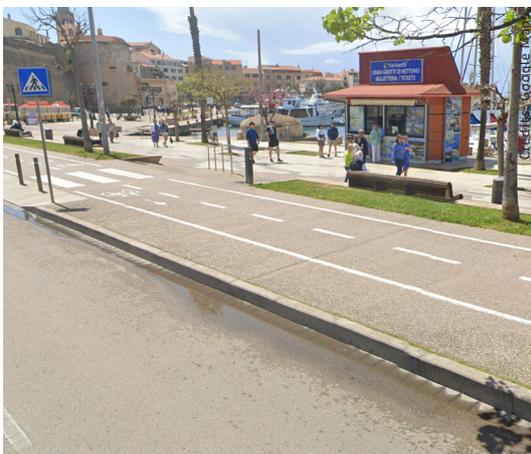
05.01 - Fermata con banchina non presente o non adeguata.

Priorità	N. criticità	Quantità
Alta	2	2

H - Rimozione della segnaletica orizzontale esistente, inserimento di palina e posa di segnaletica tattilo-plantare, secondo indicazioni presenti in Abaco. Inclusive demolizioni e ripristini.

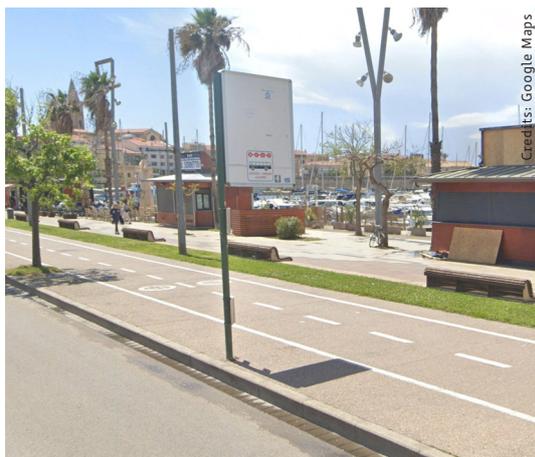
05.02 - Fermata in posizione non coerente o pericolosa.

Priorità	N. criticità	Quantità
Alta	2	2

Eliminazione della fermata mediante rimozione della segnaletica verticale. Si rimanda alla 05.01 per nuova fermata in posizione congrua.

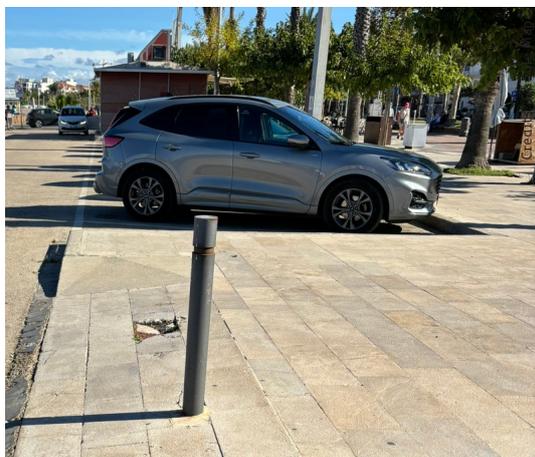
06.01 - Parcheggio disabili non presente.

Priorità	N. criticità	Quantità
Alta	8	8

B - Realizzazione di parcheggio a pettine, dimensioni min 3,50x5,00 m, dotato di rampa di raccordo al marciapiede con p. longitudinale 8+10% e priva di p. trasversale, dotato di segnaletica verticale ed orizzontale come da norme del C.d.S. e suo Regolamento. Inclusive demolizioni e ripristini.

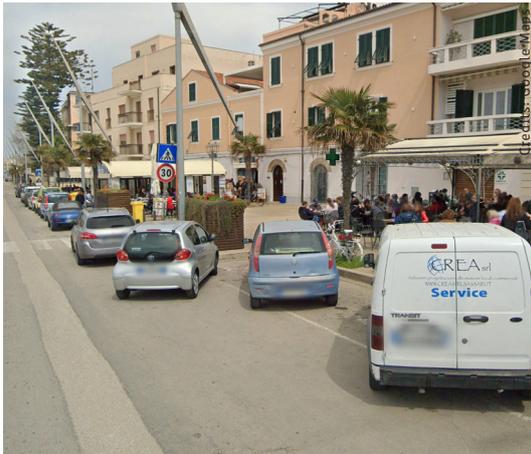
06.01 - Parcheggio disabili non presente.

Priorità	N. criticità	Quantità
Alta	2	2

C - Realizzazione di parcheggio in linea, dimensioni min 2,00x6,00 m, avente adiacente area in piano per la salita e la discesa dal veicolo e rampe di raccordo al marciapiede/percorso pedonale (come da prescrizioni d'Abaco). Segnaletica verticale ed orizzontale come da norme del C.d.S. Inclusive demolizioni e ripristini.
