COMUNE DI ALGHERO

PIANO PER L'ELIMINAZIONE DELLE BARRIERE ARCHITETTONICHE

05.12 FASCICOLO VIA SASSARI

Ambito urbano	VIA SASSARI
Codice	V12
Percorso rilevato	tratto (ambo i lati e unico lato)
Data rilievo	27/08/2024
Totale criticità riscontrate	99
Costo eliminazione criticità	184.244,67 €
Priorità d'ambito	12/18

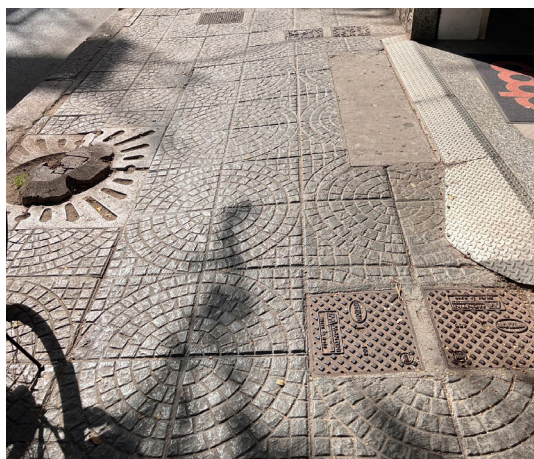
01.07 - Marciapiede o percorso con pendenza trasversale >1%.

Priorità	N. criticità	Quantità
Media	1	15,00 mq

Demolizione della pavimentazione e sua ricostruzione in materiale analogo all'esistente, previo livellamento del sottofondo per ridurre la pendenza trasversale. Inclusive demolizioni e ripristini.

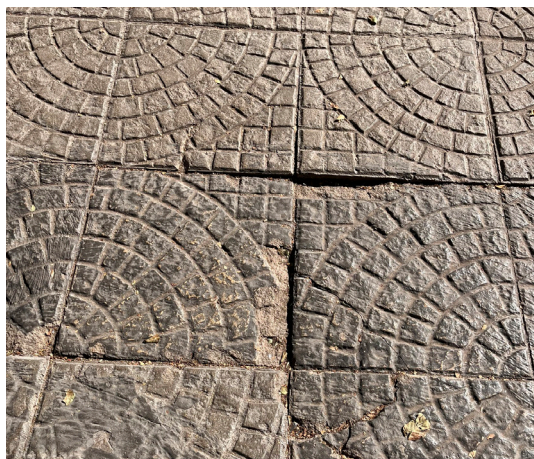
01.11 - Pavimentazione sconnessa.

Priorità	N. criticità	Quantità
Media	12	59,60 mq

A - Demolizione e ricostruzione puntuale della pavimentazione e, ove necessario, del sottofondo, al fine di ripristinare la planarità e la continuità del piano di calpestio, da raccordare a raso alle pavimentazioni adiacenti. Inclusive demolizioni e ripristini.

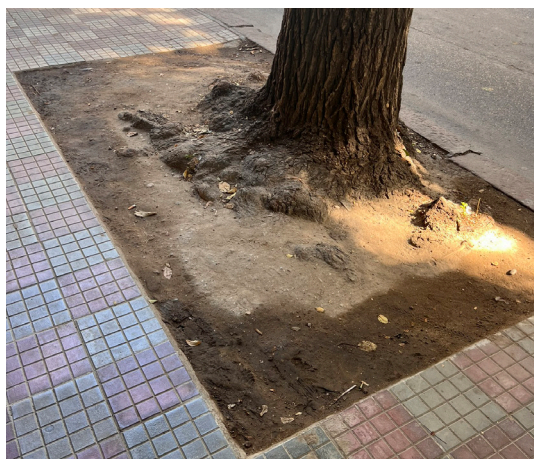
01.11 - Pavimentazione sconnessa.

Priorità	N. criticità	Quantità
Media	7	7

B - Allargamento della superficie del marciapiede/percorso mediante inserimento a raso nella pavimentazione di griglia di protezione piante, inghisa, avente superficie piana, fori non attraversabili da una sfera di diametro di 2 cm e posti trasversalmente al senso di marcia.

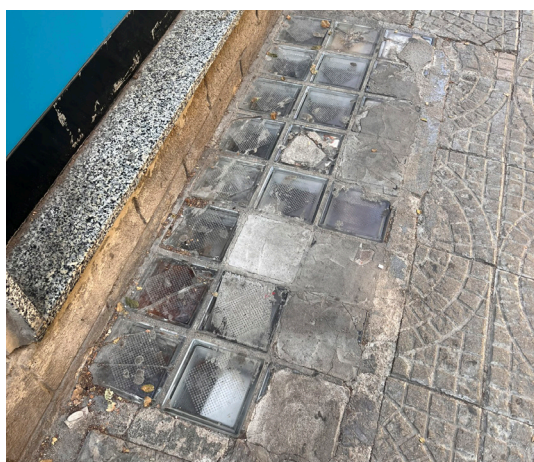
01.12 - Pavimentazione sdruciolevole.

Priorità	N. criticità	Quantità
Media	2	2

A - Presegnalazione dell'ostacolo che non può essere rimosso mediante installazione di n. 2 fioriere di protezione, con altezza compresa tra 70 e 100 cm e colore a contrasto con il contesto.

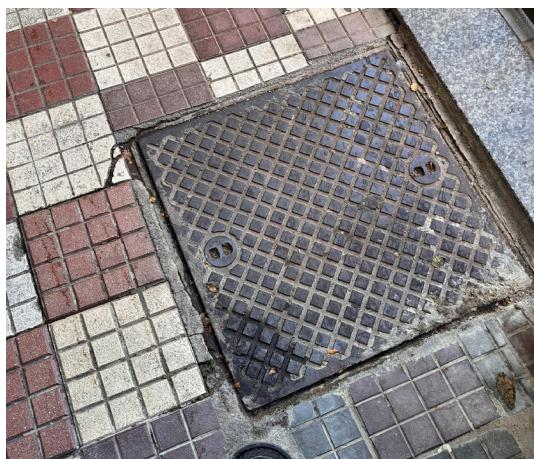
01.13 - Chiusino, caditoia o griglia non a raso rispetto alla pavimentazione.

Priorità	N. criticità	Quantità
Media	1	0,81 mq

Modifica del pozzetto o di altro manufatto di supporto al fine di riposizionare il chiusino, la caditoia o la griglia a raso rispetto alla quota della pavimentazione esistente, incluso il rifacimento della superficie circostante per il raccordo senza discontinuità alle pavimentazioni adiacenti.

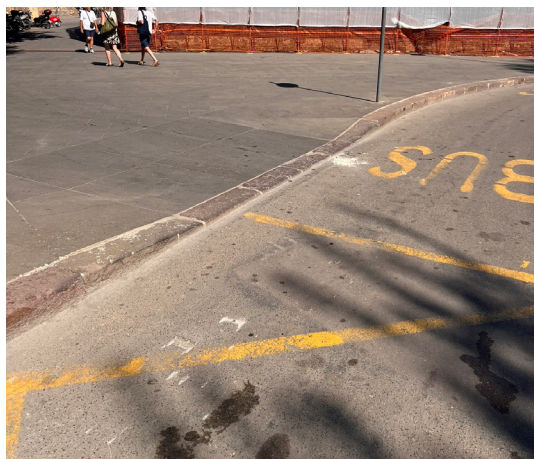
01.17 - Marciapiede o percorso con raccordo non coerente.

Priorità	N. criticità	Quantità
Alta	2	2

C - Demolizione dello scivolo di raccordo e rifacimento del marciapiede, in materiale analogo all'esistente, per ripristinare la continuità del percorso, da collegare a raso e senza discontinuità alle pavimentazioni adiacenti, con cordolo laterale, incluse demolizioni e ripristini. P. trasversale max 1%.

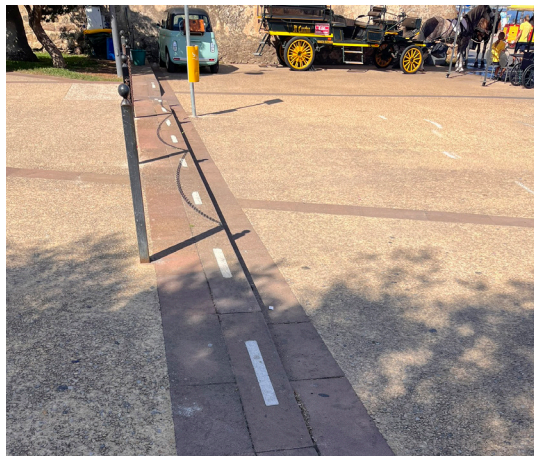
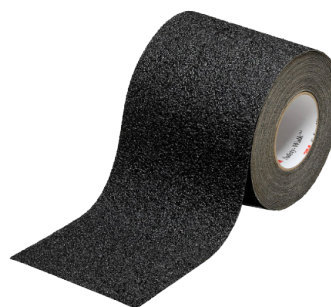
01.19 - Scala priva di marca gradino.

Priorità	N. criticità	Quantità
Media	1	20,00 m

Realizzazione di marca gradino mediante posa, a 3 cm dal bordo, di nastro anti-scivolo con larghezza 5 cm e colore in contrasto rispetto alla pedata. Efficace su calcestruzzo (con vernice e primer), piastrelle resilienti, superfici in metallo e porose (con primer). Compreso il primer.

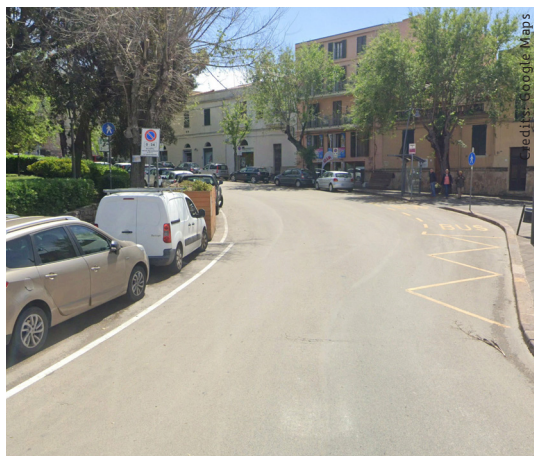
02.01 - Attraversamento pedonale non presente o non adeguato.

Priorità	N. criticità	Quantità
Alta	1	1

C - Realizzazione di attraversamento pedonale a raso, ortogonale al marciapiede, con scivolo di raccordo, segnaletica orizzontale e verticale come da C.d.S., e segnaletica tattilo-plantare conforme all'Abaco. Inclusive demolizioni e ripristini.

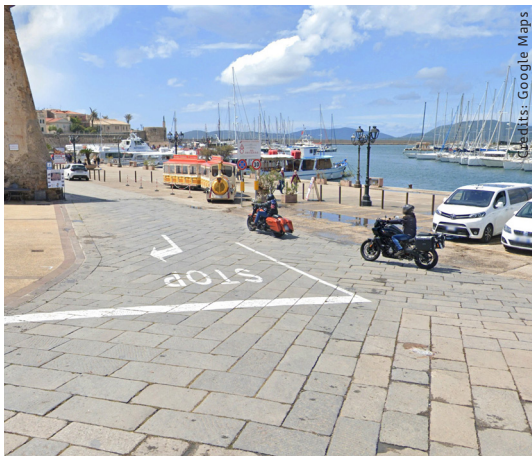
02.01 - Attraversamento pedonale non presente o non adeguato.

Priorità	N. criticità	Quantità
Alta	1	1

F - Realizzazione di attraversamento pedonale a raso, dotato di segnaletica orizzontale e verticale come da C.d.S., e segnaletica tattilo-plantare conforme all'Abaco. Inclusive demolizioni e ripristini.

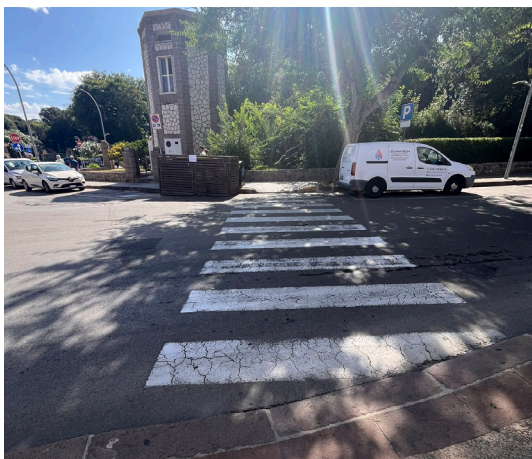
02.02 - Attraversamento pedonale in posizione non coerente o pericolosa.

Priorità	N. criticità	Quantità
Alta	1	1

A - Eliminazione dell'attraversamento pedonale mediante cancellazione della segnaletica orizzontale, demolizione degli scivoli e ricostituzione dell'area. Si rimanda alla 02.01 per nuovo attraversamento in posizione congrua.

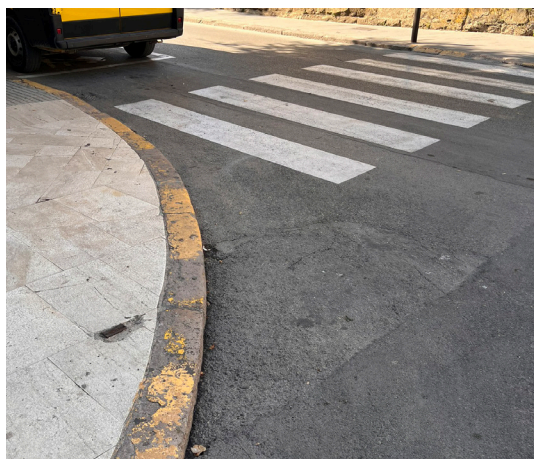
02.03 - Attraversamento pedonale non ortogonale al marciapiede.

Priorità	N. criticità	Quantità
Alta	1	1

Demolizione e ricostruzione degli scivoli di raccordo per eliminare il margine arrotondato ed allineare e rendere paralleli i due lati opposti dell'attraversamento, incluse demolizioni e ripristini. Nuovi scivoli conformi alle prescrizioni dell'Abaco. Inluse demolizioni e ripristini.

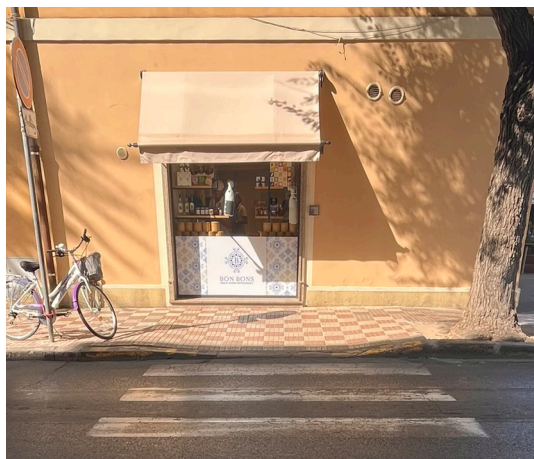
02.04 - Raccordo marciapiede-carreggiata non adeguato.

Priorità	N. criticità	Quantità
Alta	2	2

C - Demolizione di parte del marciapiede e realizzazione di raccordo con la carreggiata mediante scivolo, incluse demolizioni e ripristini.

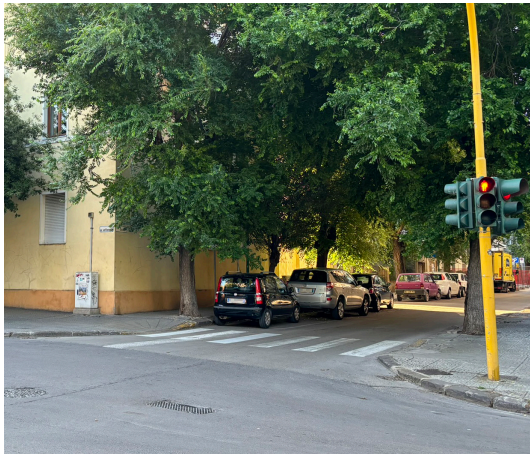
02.07 - Impianto semaforico non presente.

Priorità	N. criticità	Quantità
Alta	1	1

Inserimento di nuovo impianto semaforico completo di dispositivo acustico, con configuratore per funzionamento automatico e a richiesta, e relativo dispositivo di prenotazione, dotato di segnalazioni luminose ed acustiche di conferma chiamata. Conforme a CEI 214-7 e 214-7-V1 e L. 447/95 e smi.

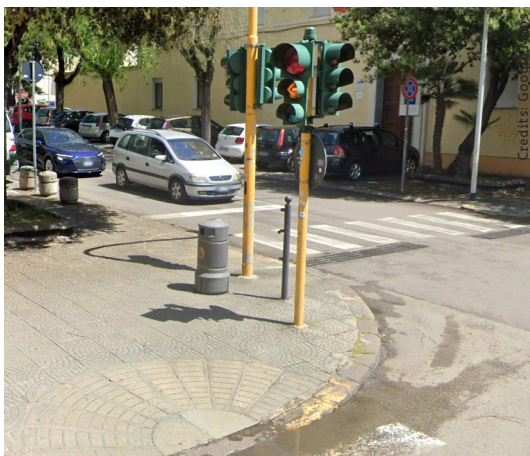
02.09 - Impianto semaforico privo di dispositivo di segnalazione acustica e prenotazione.

Priorità	N. criticità	Quantità
Alta	3	3

Installazione sul semaforo esistente di dispositivo acustico, con configuratore per funzionamento automatico e a richiesta, e relativo dispositivo di prenotazione, collocato in posizione agevole e dotato di segnalazioni luminose ed acustiche di conferma chiamata. Conforme a CEI 214-7 e 214-7-V1 e L. 447/95 e smi.

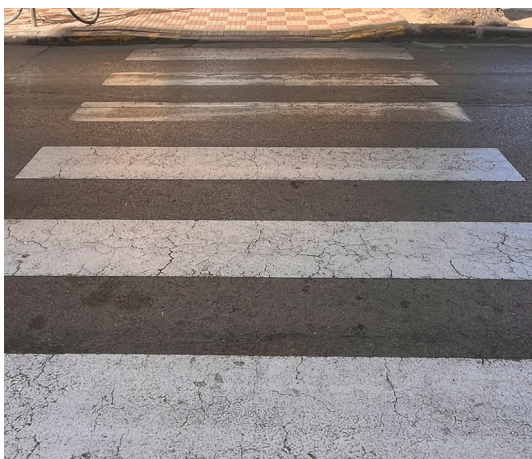
03.01 - Segnaletica orizzontale non presente o non visibile.

Priorità	N. criticità	Quantità
Bassa	9	9

A - Realizzazione o rifacimento di segnaletica orizzontale (strisce, scritte, simboli, zebra) nel rispetto delle prescrizioni del Codice della Strada e del suo Regolamento.

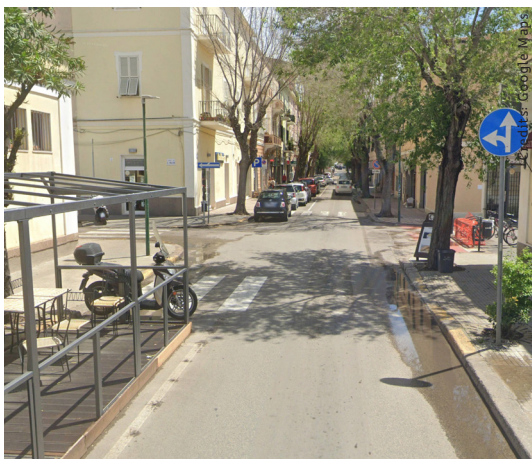
03.02 - Segnaletica verticale non presente.

Priorità	N. criticità	Quantità
Bassa	16	16

Posa di segnaletica verticale in area esterna al marciapiede/percorso, nel rispetto delle prescrizioni del Codice della Strada e del suo Regolamento, incluse demolizioni e ripristini. Margine inferiore del segnale ad altezza min 210 cm.

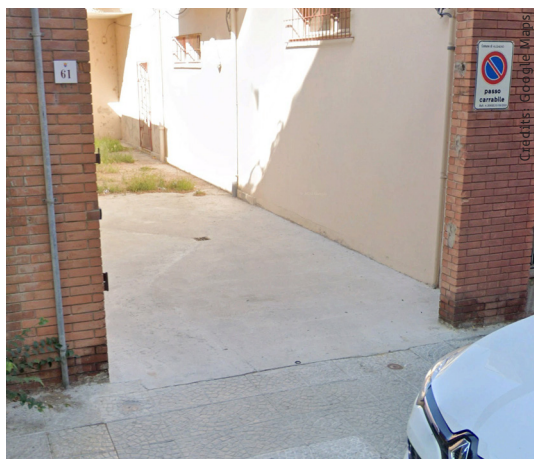
03.03 - Segnaletica tattilo-plantare non presente, non conforme o non coerente.

Priorità	N. criticità	Quantità
Alta	3	26,00 m

A - Posa di moduli tattilo-plantari tipo "LVE", codice "direzione rettilinea", in CLS o GRÈS a contrasto cromatico rispetto alla pavimentazione, disposti a raso e senza discontinuità, incluse demolizioni e ripristini.

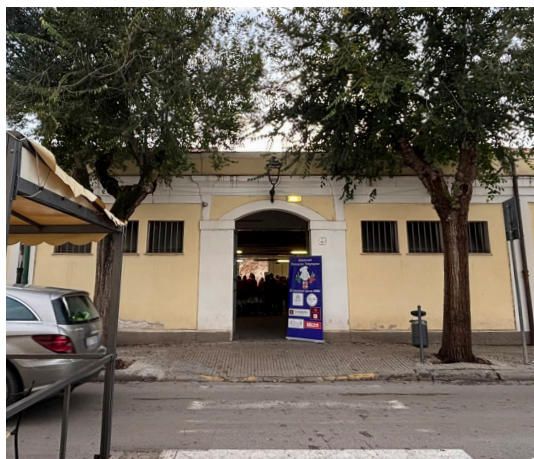
03.03 - Segnaletica tattilo-plantare non presente, non conforme o non coerente.

Priorità	N. criticità	Quantità
Alta	4	8,40 m

B - Posa di moduli tattilo-plantari tipo "LVE", codice "attenzione/servizio", in CLS o GRÈS a contrasto cromatico rispetto alla pavimentazione, disposti a raso e senza discontinuità, incluse demolizioni e ripristini.

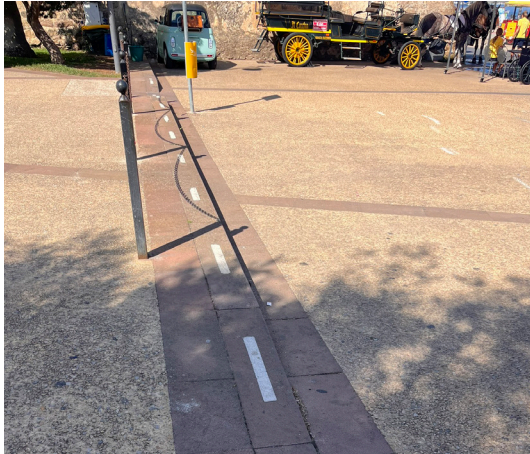
03.03 - Segnaletica tattilo-plantare non presente, non conforme o non coerente.

Priorità	N. criticità	Quantità
Alta	1	20,00 m

C - Posa di moduli tattilo-plantari tipo "LVE", codice "pericolo valicabile" e "attenzione/servizio", in CLS o GRÈS a contrasto cromatico rispetto alla pavimentazione, disposti a raso e senza discontinuità, incluse demolizioni e ripristini.

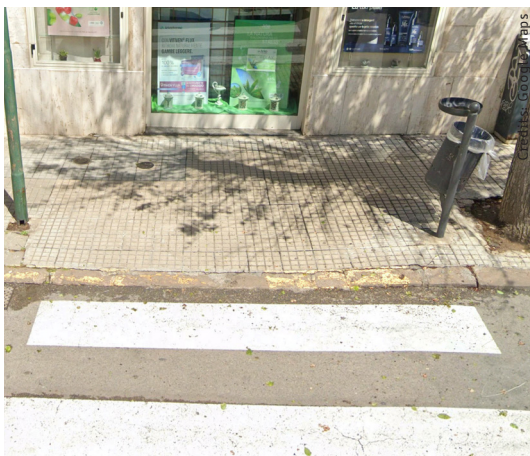
03.03 - Segnaletica tattilo-plantare non presente, non conforme o non coerente.

Priorità	N. criticità	Quantità
Alta	14	14

D - Posa di moduli tattilo-plantari tipo "LVE", codice "direzione rettilinea" e "pericolo valicabile", in CLS o GRÈS a contrasto cromatico rispetto alla pavimentazione, disposti a raso e senza discontinuità, incluse demolizioni e ripristini.

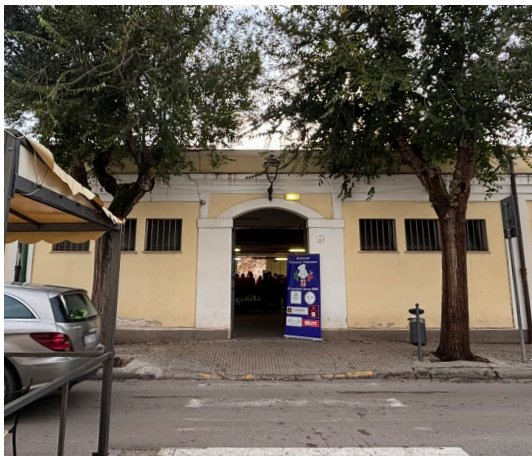
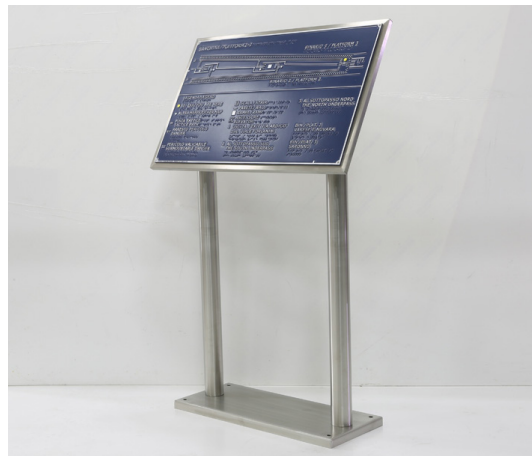
03.03 - Segnaletica tattilo-plantare non presente, non conforme o non coerente.

Priorità	N. criticità	Quantità
Alta	4	4

E - Inserimento di mappa tattile, installata su leggione inclinato di 30 gradi ad un'altezza minima di 0,95 m dal piano di calpestio; ove non possibile, posizionamento della mappa su parete/cancello, ad altezza compresa 1,00-1,80 m, con baricentro posto a metri 1,40 da terra.

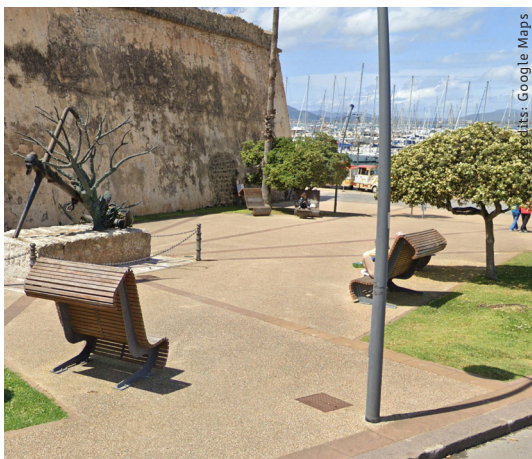
03.03 - Segnaletica tattilo-plantare non presente, non conforme o non coerente.

Priorità	N. criticità	Quantità
Alta	2	185,00 m

F - Posa di moduli tattilo-plantari tipo "LVE", codice "direzione rettilinea" e/o "svolta obbligata" e/o "incrocio", in CLS o GRÈS a contrasto cromatico rispetto alla pavimentazione, disposti a raso e senza discontinuità, incluse demolizioni e ripristini.

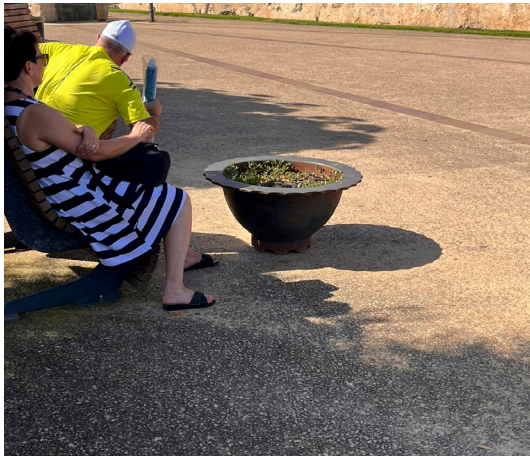
04.02 - Ostacolo generico non ancorato.

Priorità	N. criticità	Quantità
Alta	1	1

B - Rimozione di fioriera non ancorata e suo riposizionamento in area esterna al marciapiede/percorso/attraversamento.

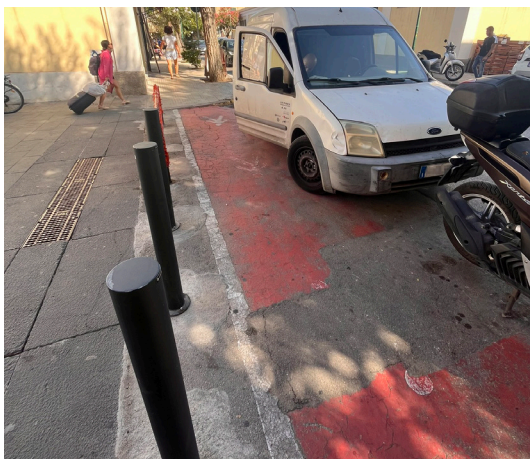
04.06 - Ostacolo costituito da occupazione da parte di veicoli.

Priorità	N. criticità	Quantità
Media	1	10

B - Posa di dissuasore pedonale in tubolare d'acciaio, altezza 1000 mm, realizzato in acciaio verniciato, fissato con piastra base alla pavimentazione mediante tasselli.

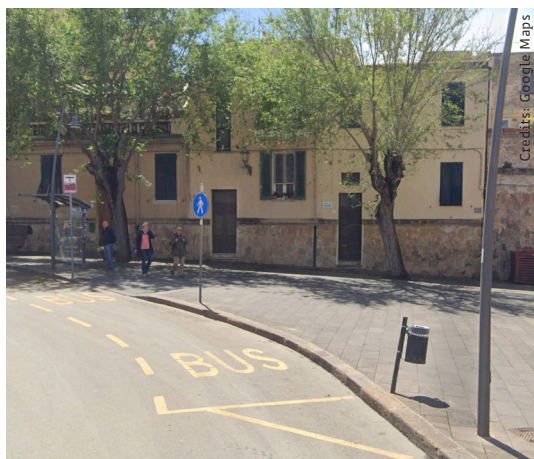
05.01 - Fermata con banchina non presente o non adeguata.

Priorità	N. criticità	Quantità
Alta	1	1

A - Inserimento di pensilina, palina e posa di segnaletica tattilo-plantare secondo indicazioni presenti in Abaco. Includere demolizioni e ripristini.

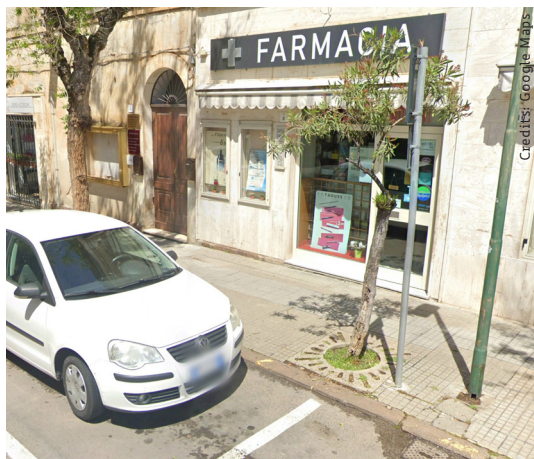
06.01 - Parcheggio disabili non presente.

Priorità	N. criticità	Quantità
Alta	3	3

C - Realizzazione di parcheggio in linea, dimensioni min 2,00x6,00 m, avente adiacente area in piano per la salita e la discesa dal veicolo e rampe di raccordo al marciapiede/percorso pedonale (come da prescrizioni d'Abaco). Segnaletica verticale ed orizzontale come da norme del C.d.S. Includere demolizioni e ripristini.

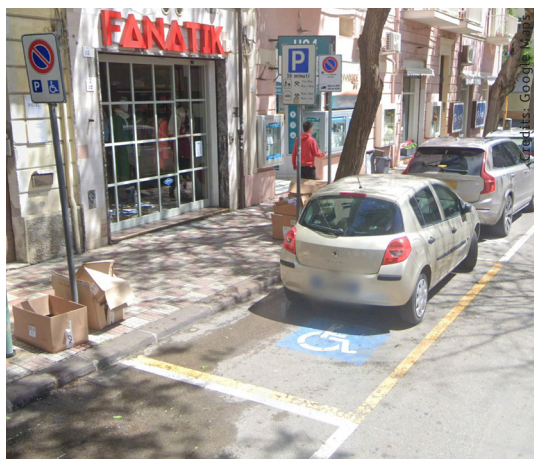
06.04 - Parcheggio disabili privo di collegamento pedonale o con collegamento pedonale non adeguato.

B - Realizzazione di area in piano adiacente al parcheggio, per la salita e la discesa dal veicolo, e di rampe di raccordo al marciapiede/percorso (come da prescrizioni presenti nell'Abaco). Inclusive demolizioni e ripristini.

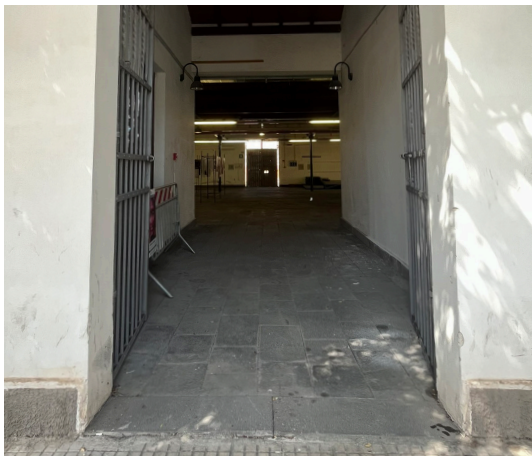
01 - Segnaletica tattilo-plantare non presente.

Priorità	N. criticità	Quantità
Alta	1	74,50 m

Posa di moduli tattilo-plantari tipo "LVE", codice "direzione rettilinea" e/o "svolta obbligata" e/o "incrocio", in PVC adesivo a contrasto cromatico rispetto alla pavimentazione.

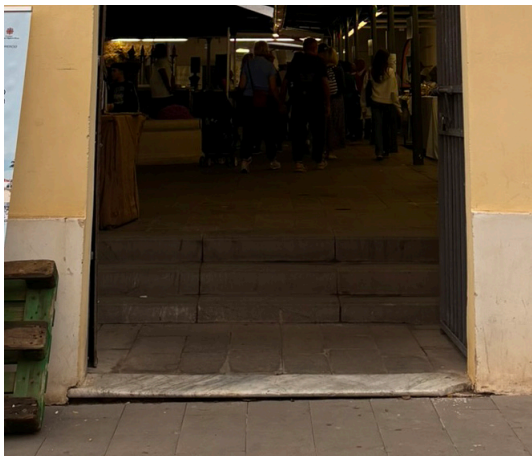
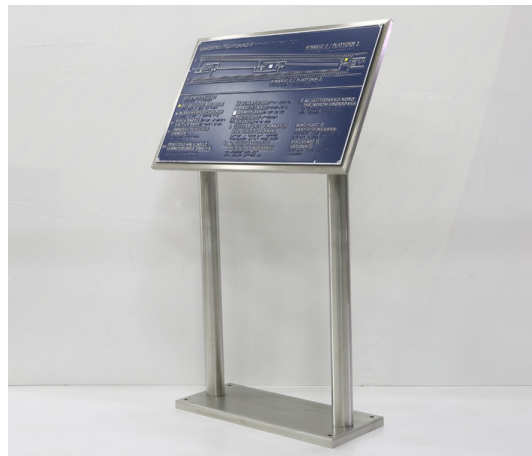
03 - Mappa tattile non presente.

Inserimento di mappa tattile, installata su leggione inclinato di 30 gradi ad un'altezza minima di 0,95 m dal piano di calpestio; ove non possibile, posizionamento della mappa su parete/cancello, ad altezza compresa 1,00-1,80 m, con baricentro posto a metri 1,40 da terra.

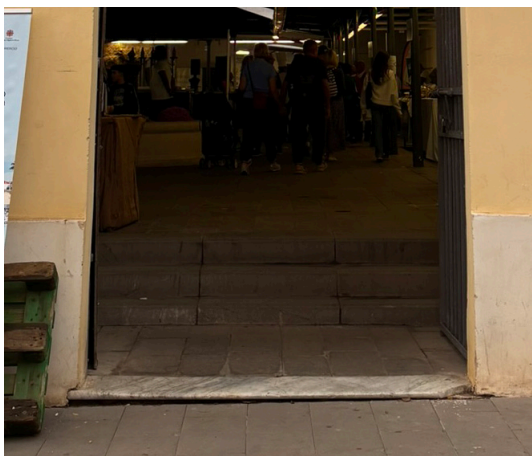
04 - Segnaletica tattilo plantare non presente.

Priorità	N. criticità	Quantità
Alta	1	5,60 m

Posa di moduli tattilo-plantari tipo "LVE", codice "pericolo valicabile" e "attenzione/servizio", in PVC adesivo a contrasto cromatico rispetto alla pavimentazione.

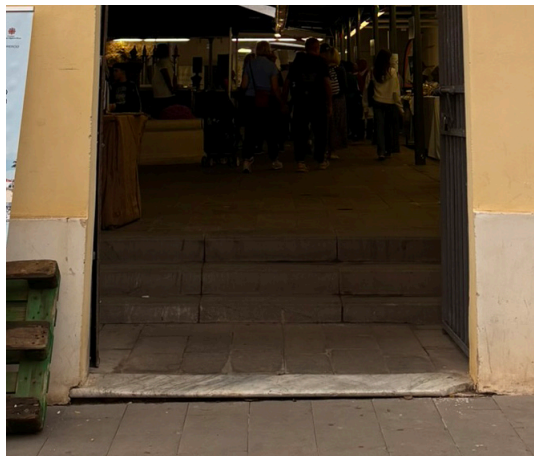
05 - Corrimano non presente.

Priorità	N. criticità	Quantità
Alta	2	2,40 m

Inserimento di n. 2 corrimani da terra posti a 0,75 m e a 0,90 m dal piano di calpestio; 1 montante ogni metro. Ogni corrimano, prolungato di 0,30 m oltre il primo e l'ultimo gradino, sarà posto ad una distanza dalla parete compresa tra i 4 e i 5 cm e dovrà avere una finitura antiscivolo.

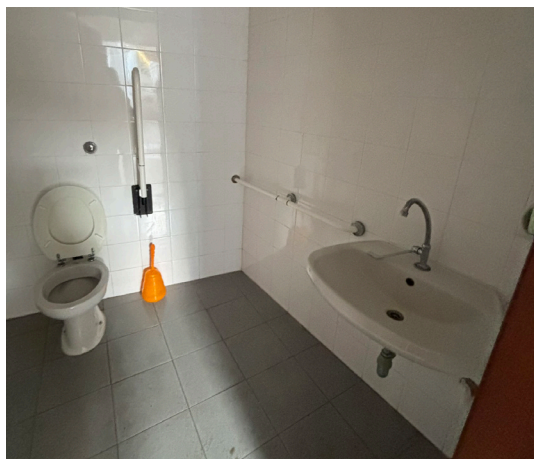
06 - Bagno disabili non adeguato.

Sostituzione dei sanitari con lavabo tipo a mensola posto a 0,80 m dal pavimento, wc con altezza della seduta a 0,45-0,50 m, preferibilmente sospeso, posizionato a 0,40 m dalla parete; kit accessori igienici per disabili, specchio abbassato e campanello tipo a cordone.
