## **COMUNE DI ALGHERO**

# **PIANO PER L'ELIMINAZIONE DELLE BARRIERE ARCHITETTONICHE**

## **05.14 FASCICOLO VIA CAGLIARI**

Ambito urbano	VIA CAGLIARI
Codice	V14
Percorso rilevato	intera via (ambo i lati e lato unico)
Data rilievo	22/08/2024
Totale criticità riscontrate	71
Costo eliminazione criticità	118.138,01 €
Priorità d'ambito	09/18

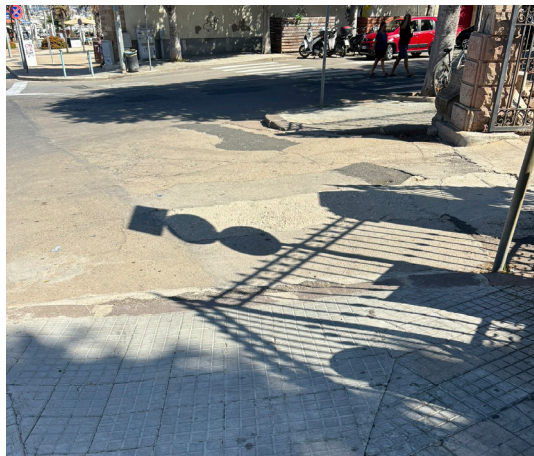
**01.01** - Marciapiede o percorso non presente.

Priorità	N. criticità	Quantità
Alta	2	35,00 mq

Realizzazione di marciapiede/percorso, in materiale in linea con il contesto e cordolo a contrasto cromatico, da raccordare a raso e senza discontinuità, incluse demolizioni e ripristini. Larghezza min 150 cm, pendenza trasversale max 1%, dislivello da sede stradale max 15 cm.

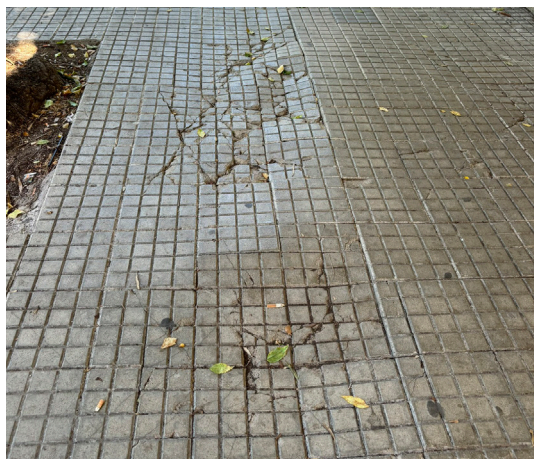
**01.11** - Pavimentazione sconnessa.

Priorità	N. criticità	Quantità
Media	4	13,09 mq

**A** - Demolizione e ricostruzione puntuale della pavimentazione e, ove necessario, del sottofondo, al fine di ripristinare la planarità e la continuità del piano di calpestio, da raccordare a raso alle pavimentazioni adiacenti. Inclusive demolizioni e ripristini.

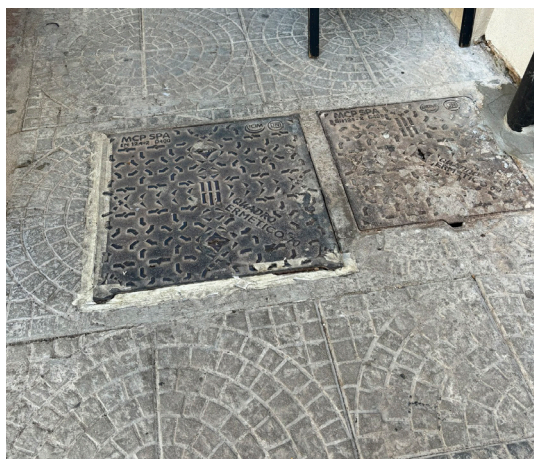
**01.13** - Chiusino, caditoia o griglia non a raso rispetto alla pavimentazione.

Priorità	N. criticità	Quantità
Media	1	1,50 mq

Modifica del pozzetto o di altro manufatto di supporto al fine di riposizionare il chiusino, la caditoia o la griglia a raso rispetto alla quota della pavimentazione esistente, incluso il rifacimento della superficie circostante per il raccordo senza discontinuità alle pavimentazioni adiacenti.

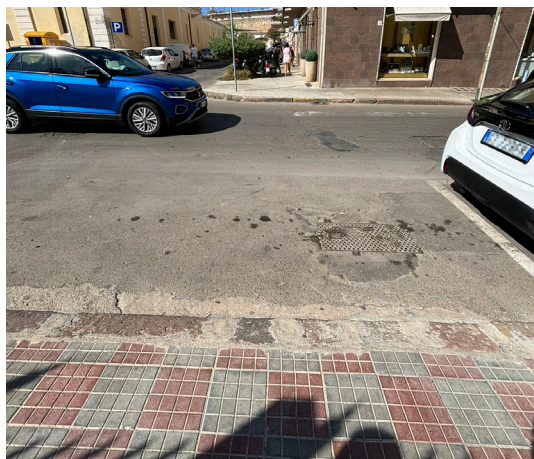
**02.01** - Attraversamento pedonale non presente o non adeguato.

Priorità	N. criticità	Quantità
Alta	2	2

**B** - Realizzazione di attraversamento pedonale a raso, con area in piano e rampe laterali di raccordo al marciapiede/percorso, prive di p. trasversale e con p. longitudinale <5% (max 8%); segnaletica orizzontale e verticale conforme al C.d.S., e segnaletica tattilo-plantare come da Abaco. Inclusive demolizioni e ripristini.

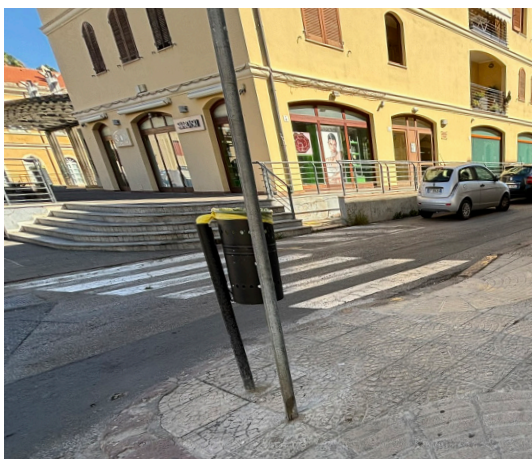
**02.02** - Attraversamento pedonale in posizione non coerente o pericolosa.

Priorità	N. criticità	Quantità
Alta	1	1

**C** - Eliminazione dell'attraversamento pedonale mediante cancellazione della segnaletica orizzontale. Si rimanda alla 02.01 per nuovo attraversamento in posizione congrua.

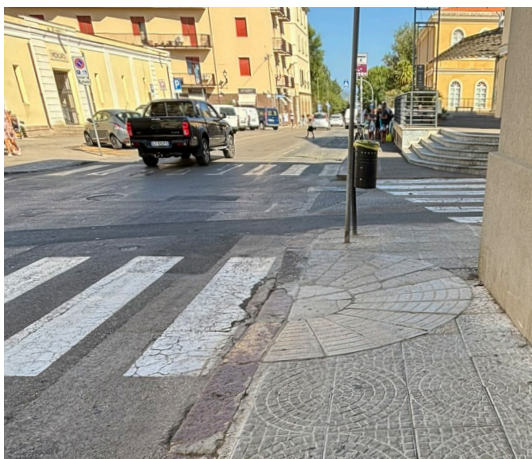
**02.04** - Raccordo marciapiede-carreggiata non adeguato.

Priorità	N. criticità	Quantità
Alta	3	3

**B** - Demolizione di parte del marciapiede, realizzazione di area in piano antistante l'attraversamento e di rampe laterali di raccordo al marciapiede/percorso, prive di pendenza trasversale e con pendenza longitudinale <5% (max 8%). Segnaletica tattilo-plantare come da norme d'Abaco. Includere demolizioni e ripristini.

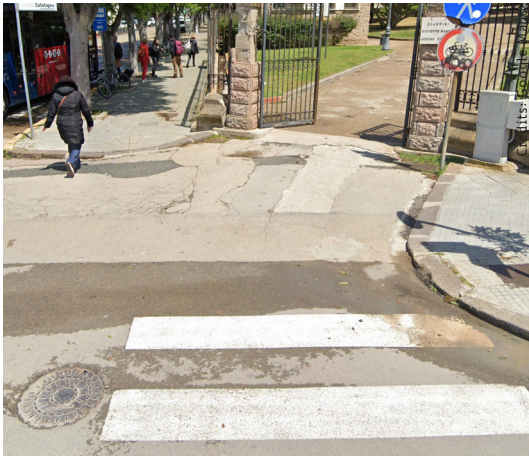
**02.04 - Raccordo marciapiede-carreggiata non adeguato.**

Priorità	N. criticità	Quantità
Alta	2	2

**C - Demolizione di parte del marciapiede e realizzazione di raccordo con la carreggiata mediante scivolo, incluse demolizioni e ripristini.**

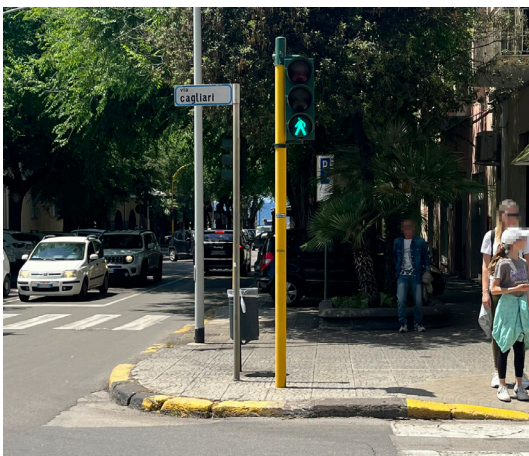
**02.09 - Impianto semaforico privo di dispositivo di segnalazione acustica e prenotazione.**

Priorità	N. criticità	Quantità
Alta	2	2

Installazione sul semaforo esistente di dispositivo acustico, con configuratore per funzionamento automatico e a richiesta, e relativo dispositivo di prenotazione, collocato in posizione agevole e dotato di segnalazioni luminose ed acustiche di conferma chiamata. Conforme a CEI 214-7 e 214-7-V1 e L. 447/95 e smi.

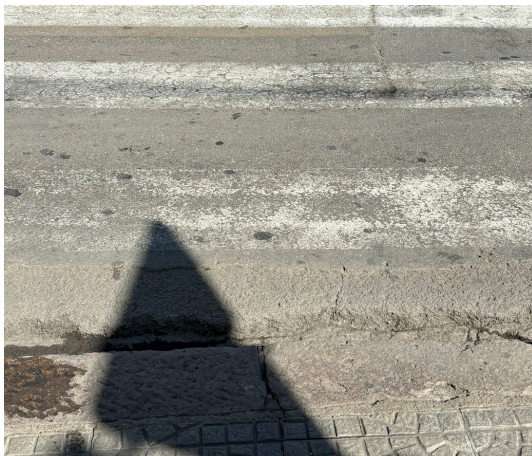
**03.01** - Segnaletica orizzontale non presente o non visibile.

Priorità	N. criticità	Quantità
Bassa	8	8

**A** - Realizzazione o rifacimento di segnaletica orizzontale (strisce, scritte, simboli, zebraure) nel rispetto delle prescrizioni del Codice della Strada e del suo Regolamento.

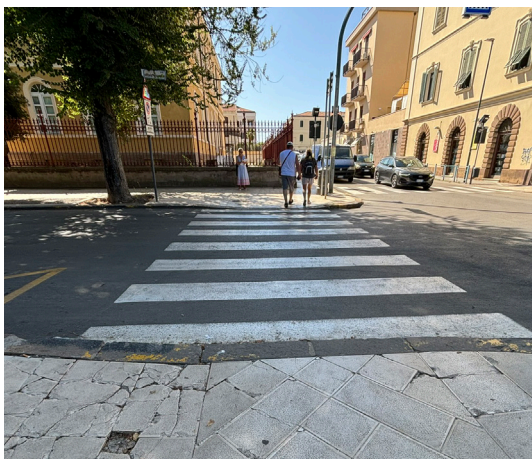
**03.02** - Segnaletica verticale non presente.

Priorità	N. criticità	Quantità
Bassa	11	11

Posa di segnaletica verticale in area esterna al marciapiede/percorso, nel rispetto delle prescrizioni del Codice della Strada e del suo Regolamento, incluse demolizioni e ripristini. Margine inferiore del segnale ad altezza min 210 cm.

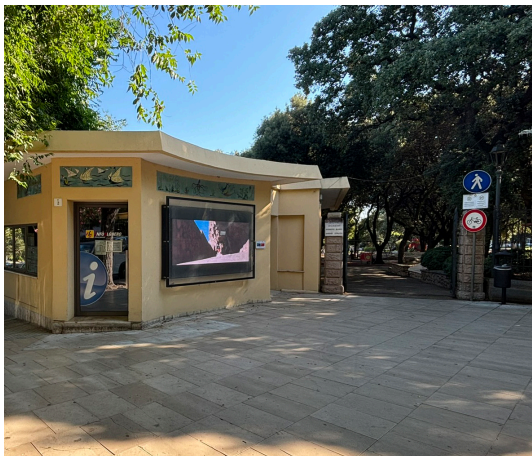
**03.03** - Segnaletica tattilo-plantare non presente, non conforme o non coerente.

Priorità	N. criticità	Quantità
Alta	6	23,50 m

**B** - Posa di moduli tattilo-plantari tipo "LVE", codice "attenzione/servizio", in CLS o GRÈS a contrasto cromatico rispetto alla pavimentazione, disposti a raso e senza discontinuità, incluse demolizioni e ripristini.

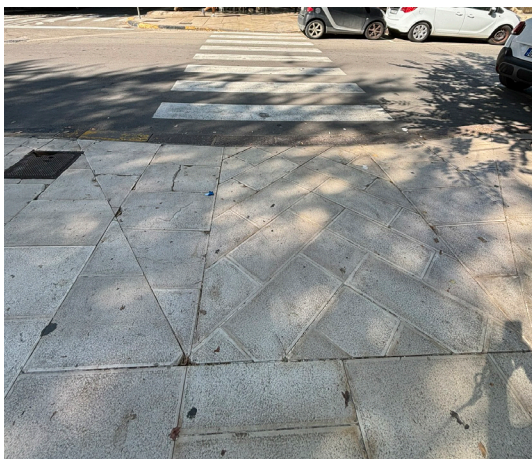
**03.03** - Segnaletica tattilo-plantare non presente, non conforme o non coerente.

Priorità	N. criticità	Quantità
Alta	11	11

**D** - Posa di moduli tattilo-plantari tipo "LVE", codice "direzione rettilinea" e "pericolo valicabile", in CLS o GRÈS a contrasto cromatico rispetto alla pavimentazione, disposti a raso e senza discontinuità, incluse demolizioni e ripristini.

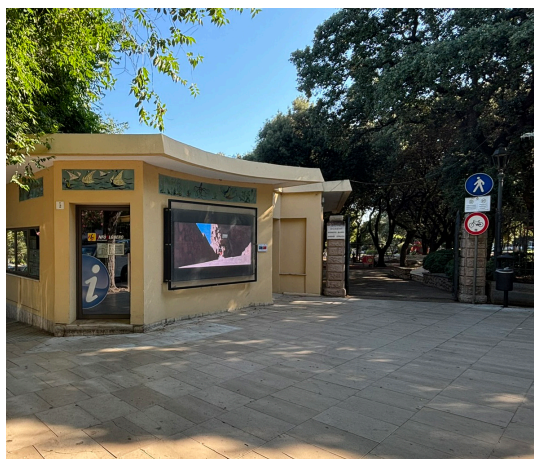
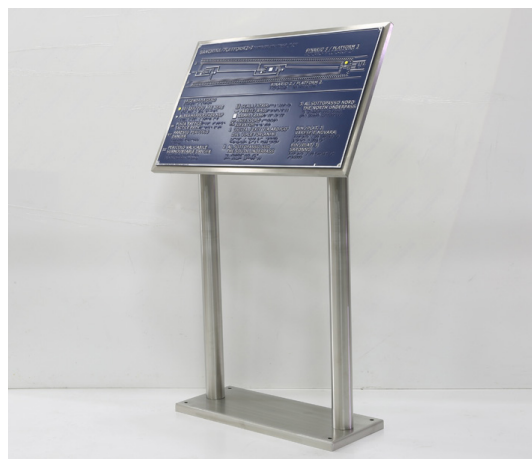
**03.03** - Segnaletica tattilo-plantare non presente, non conforme o non coerente.

Priorità	N. criticità	Quantità
Alta	6	6

**E** - Inserimento di mappa tattile, installata su leggione inclinato di 30 gradi ad un'altezza minima di 0,95 m dal piano di calpestio; ove non possibile, posizionamento della mappa su parete/cancello, ad altezza compresa 1,00-1,80 m, con baricentro posto a metri 1,40 da terra.

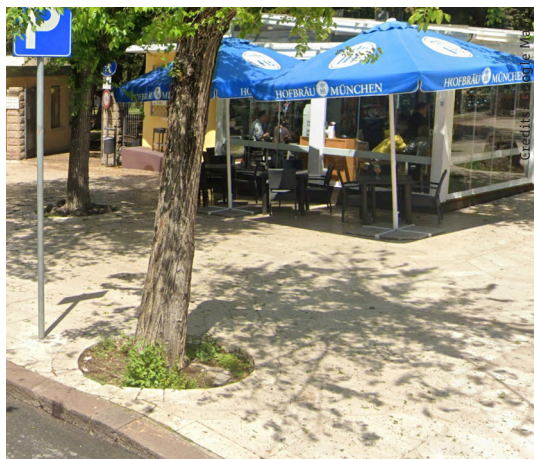
**03.03** - Segnaletica tattilo-plantare non presente, non conforme o non coerente.

Priorità	N. criticità	Quantità
Alta	4	100,00 m

**F** - Posa di moduli tattilo-plantari tipo "LVE", codice "direzione rettilinea" e/o "svolta obbligata" e/o "incrocio", in CLS o GRÈS a contrasto cromatico rispetto alla pavimentazione, disposti a raso e senza discontinuità, incluse demolizioni e ripristini.

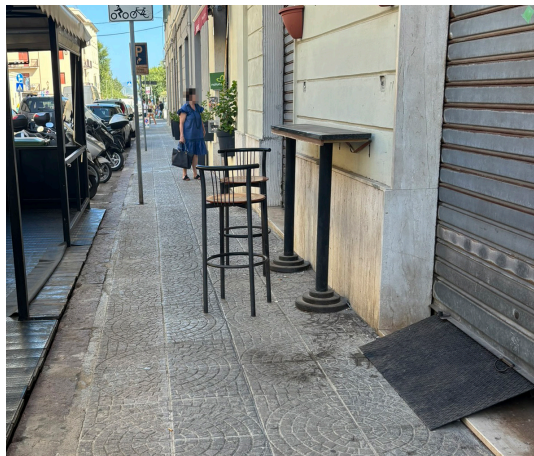
**04.04** - Ostacolo costituito da arredo di attività commerciale o ricettiva.

Priorità	N. criticità	Quantità
Alta	1	1

Attivazione procedura di comunicazione al proprietario dell'attività per sollecitare il corretto utilizzo dello spazio pubblico e lo spostamento degli arredi in posizione tale da non costituire ostacolo lungo il marciapiede/percorso. Larghezza libera min 90 cm.

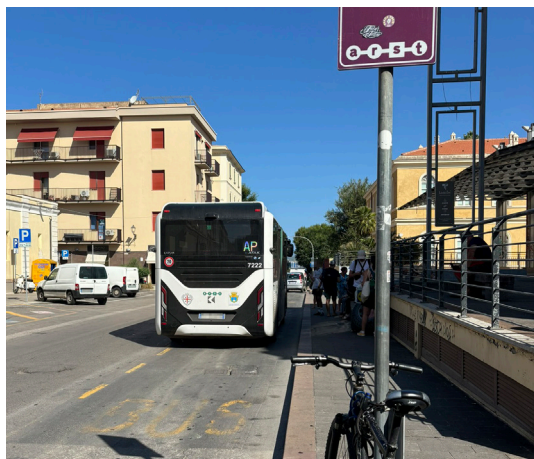
**05.01** - Fermata con banchina non presente o non adeguata.

Priorità	N. criticità	Quantità
Alta	1	1

**B** - Demolizione del marciapiede/percorso e costruzione della banchina per ottenere un'area in piano, dotata di pensilina, palina e segnaletica tattilo-plantare secondo indicazioni presenti in Abaco. Includere demolizioni e ripristini.

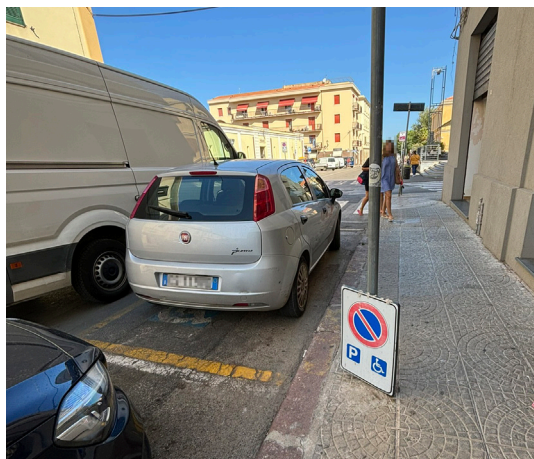
**06.03** - Parcheggio disabili con dimensioni non conformi.

Priorità	N. criticità	Quantità
Bassa	1	1

**B** - Modifica alla segnaletica orizzontale al fine di delimitare uno stallone in linea con dimensioni min 2,00x6,00 m, inclusa cancellazione della segnaletica orizzontale esistente.

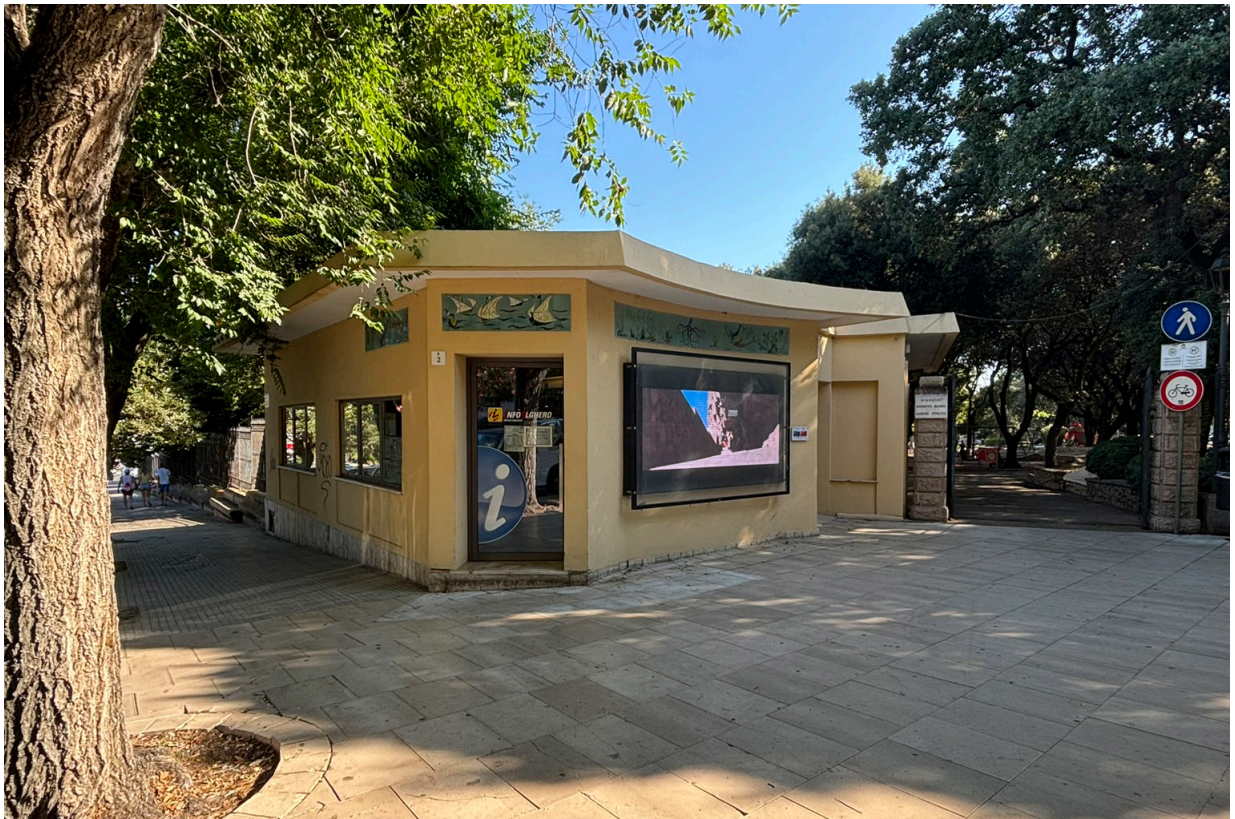
# UFFICIO TURISTICO E PROTOCOLLO

Ambito edilizio	UFFICIO TURISTICO E PROTOCOLLO
Codice	A11
Data rilievo	30/07/2024
Totale criticità riscontrate	8
Costo eliminazione criticità	10.313,82 €
Priorità d'ambito	06/11

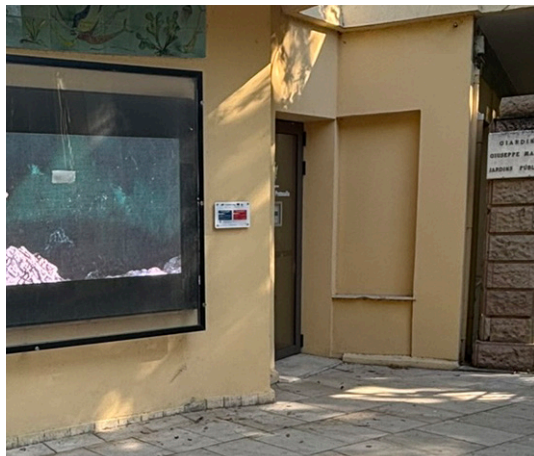
**01 - Citofono ribassato non presente.**

Priorità	N. criticità	Quantità
Media	1	1

Inserimento di impianto citofonico posizionato ad altezza compresa tra 1,10-1,30 m dal piano di calpestio.

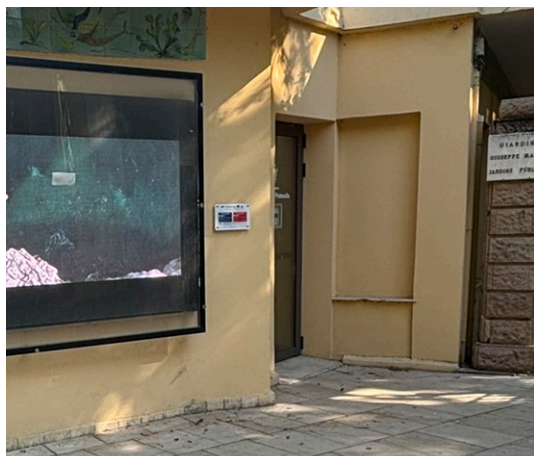
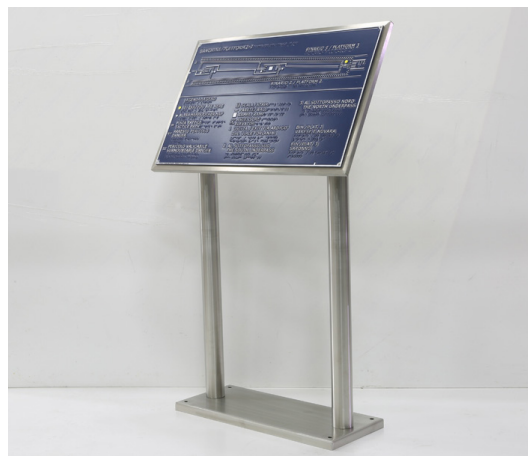
**02 - Mappa tattile non presente.**

Priorità	N. criticità	Quantità
Alta	1	1

Inserimento di mappa tattile, installata su leggìo inclinato di 30 gradi ad un'altezza minima di 0,95 m dal piano di calpestio; ove non possibile, posizionamento della mappa su parete/cancello, ad altezza compresa 1,00-1,80 m, con baricentro posto a metri 1,40 da terra.

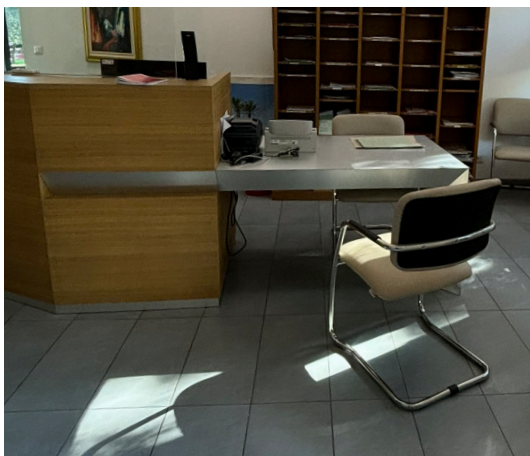
**04** - Segnaletica tattilo-plantare non presente.

Priorità	N. criticità	Quantità
Alta	2	3,00 m

Posa di moduli tattilo-plantari tipo "LVE", codice "attenzione/servizio", in PVC adesivo a contrasto cromatico rispetto alla pavimentazione.

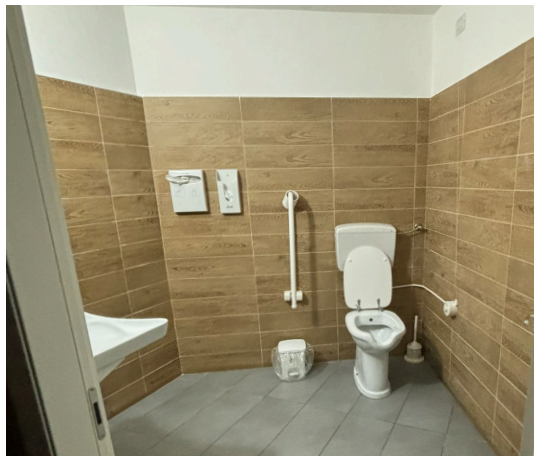
**07** - Bagno disabili non adeguato.

Priorità	N. criticità	Quantità
Media	1	1

Inserimento di kit accessori igienici per disabili e di specchio abbassato vicino a bordo o reclinabile.

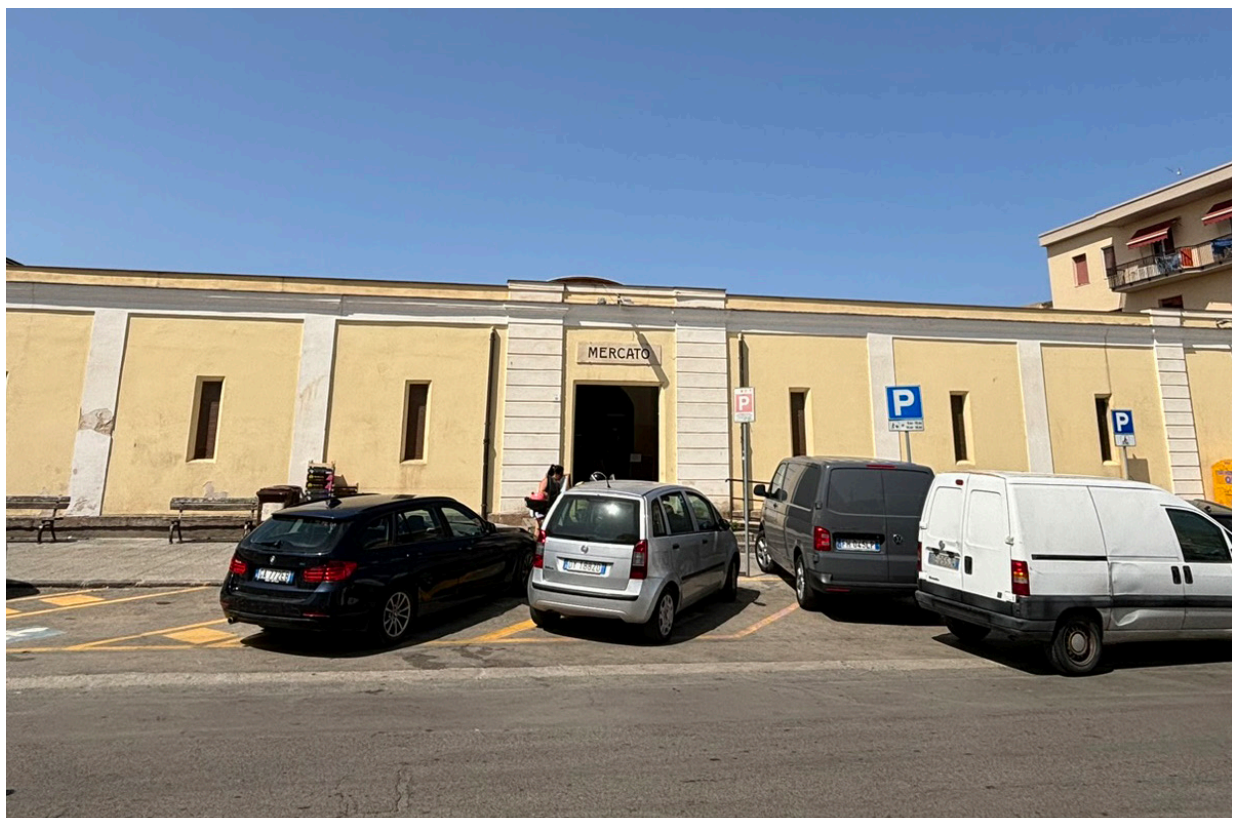
# MERCATO CIVICO

Ambito edilizio	MERCATO CIVICO
Codice	A12
Data rilievo	19/07/2024
Totale criticità riscontrate	11
Costo eliminazione criticità	41.196,28 €
Priorità d'ambito	05/11

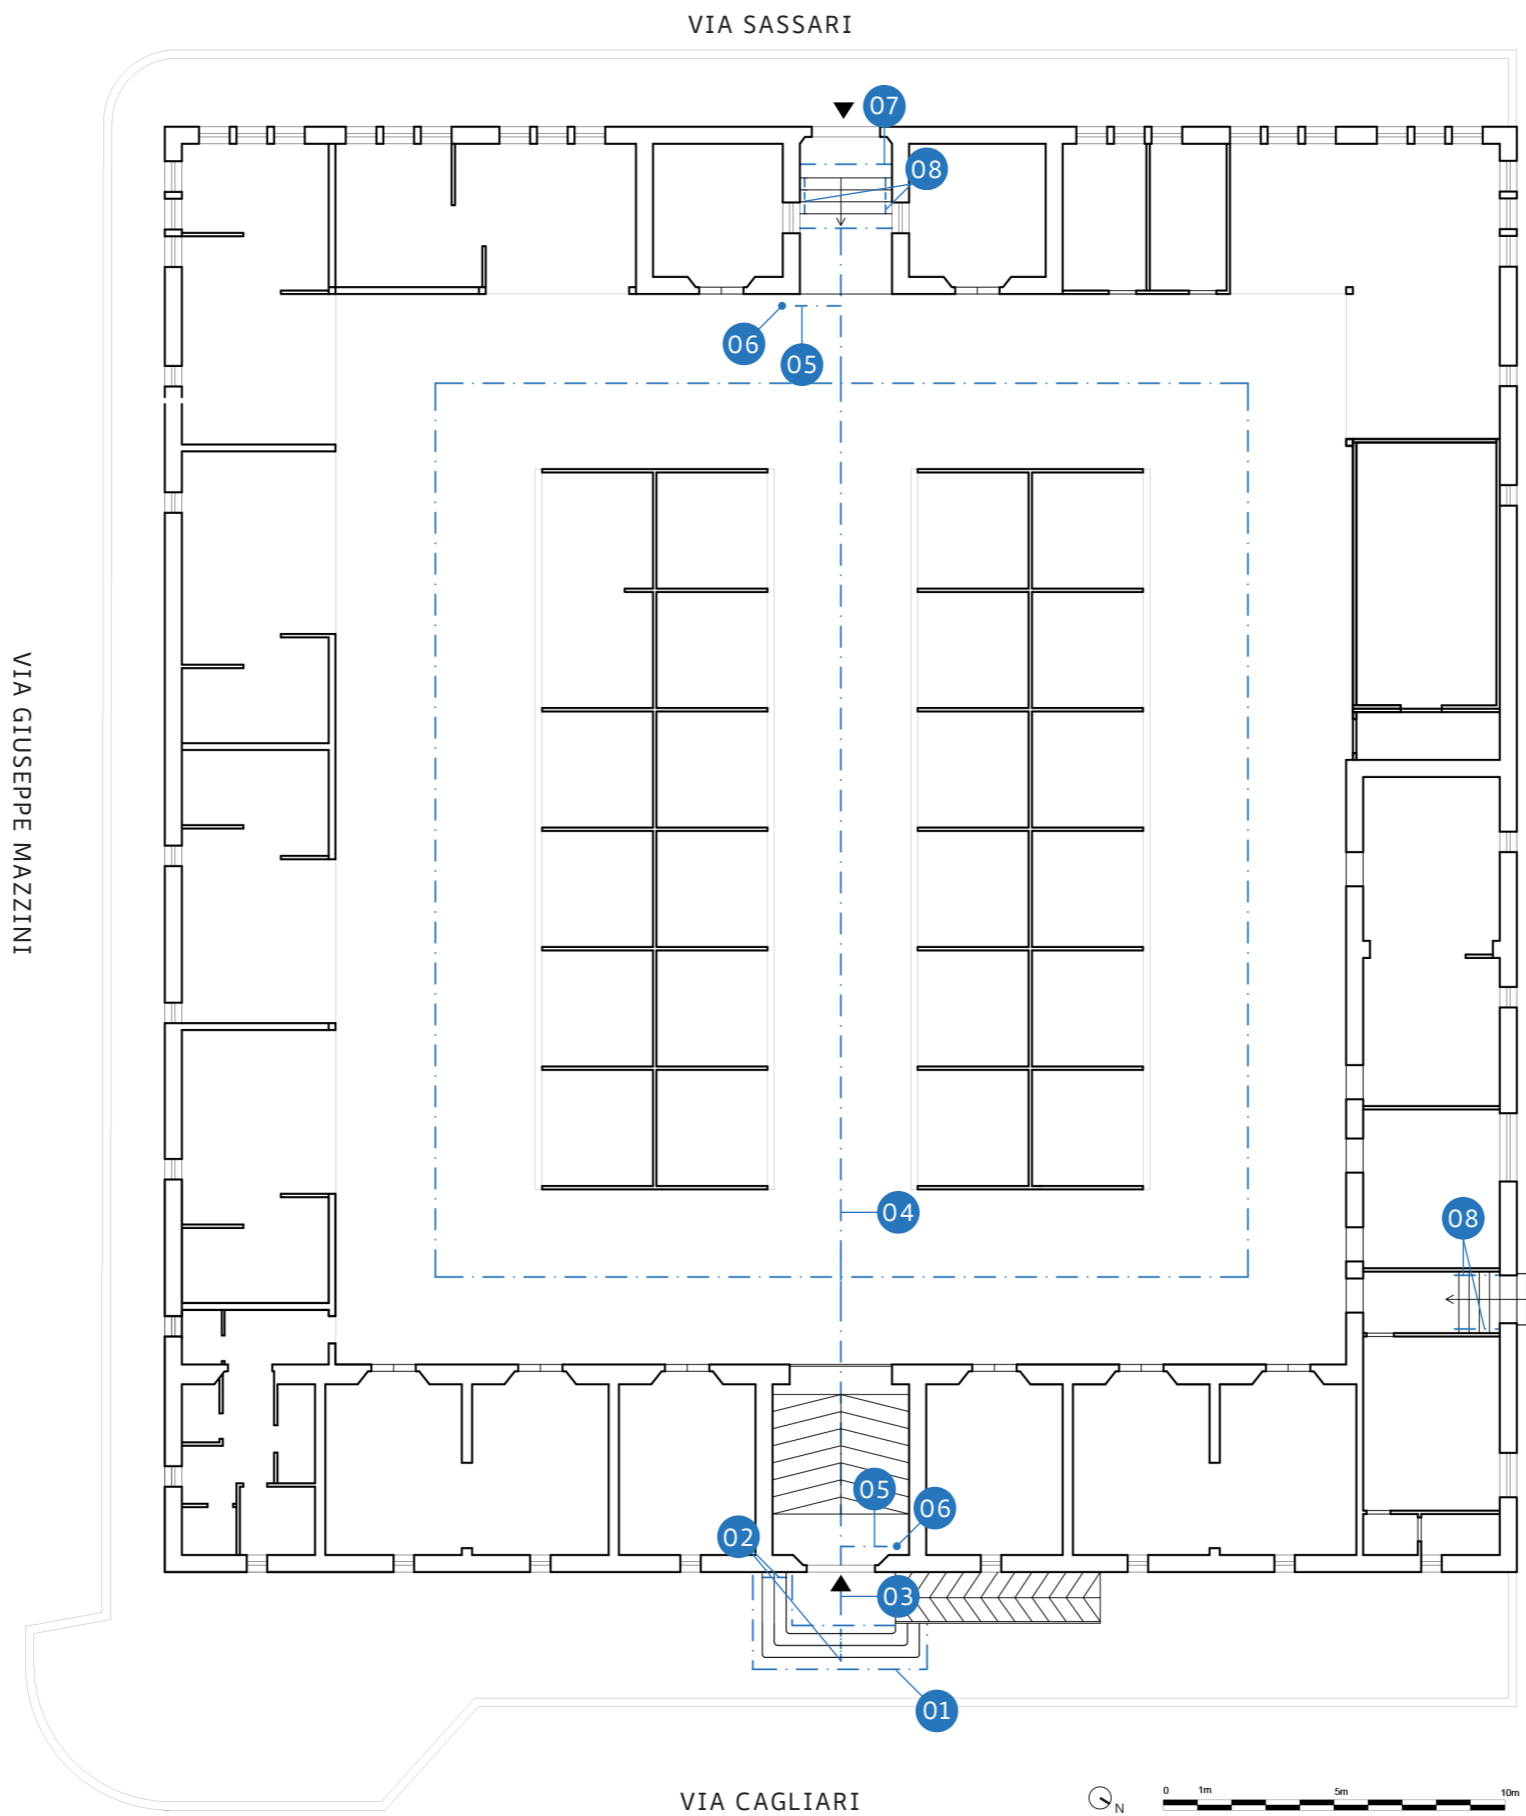
PIANTA

- Criticità puntuale
- Criticità lineare
- Criticità areale

**01** - Segnaletica tattilo plantare non presente.

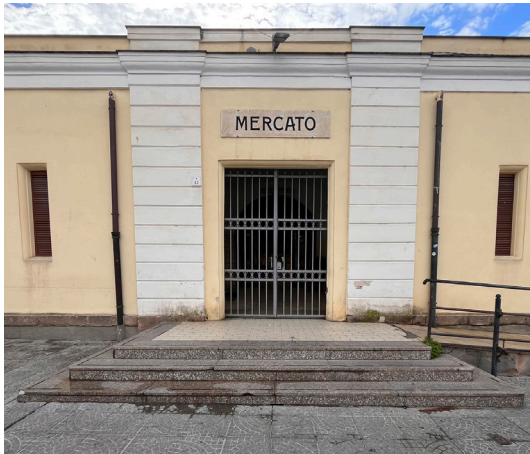
Priorità	N. criticità	Quantità
Alta	1	14,00 m

Posa di moduli tattilo-plantari tipo "LVE", codice "pericolo valicabile" e "attenzione/servizio", in CLS o GRÈS a contrasto cromatico rispetto alla pavimentazione, incluse demolizioni e ripristini.

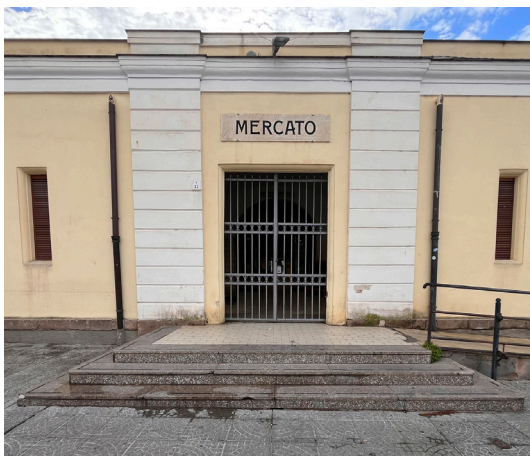
**02** - Corrimano non presente.

Priorità	N. criticità	Quantità
Alta	1	2,40 m

Inserimento di n. 2 corrimani da terra posti a 0,75 m e a 0,90 m dal piano di calpestio; 1 montante ogni metro. Ogni corrimano, prolungato di 0,30 m oltre il primo e l'ultimo gradino, sarà posto ad una distanza dalla parete compresa tra i 4 e i 5 cm e dovrà avere una finitura antiscivolo.

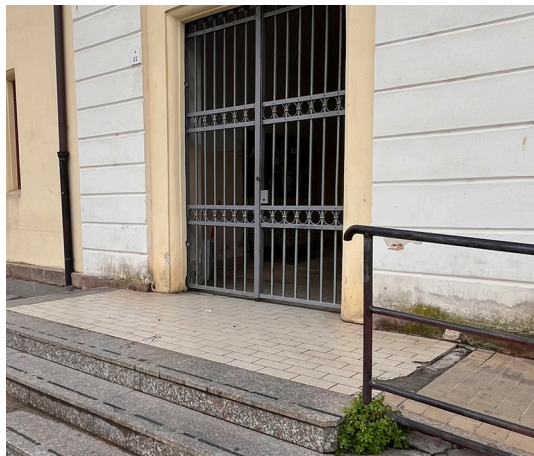
**03** - Segnaletica tattilo-plantare non presente.

Priorità	N. criticità	Quantità
Alta	1	1,50 m

Posa di moduli tattilo-plantari tipo "LVE", codice "direzione rettilinea" e/o "svolta obbligata" e/o "incrocio", in CLS o GRÈS a contrasto cromatico rispetto alla pavimentazione, disposti a raso e senza discontinuità, incluse demolizioni e ripristini.

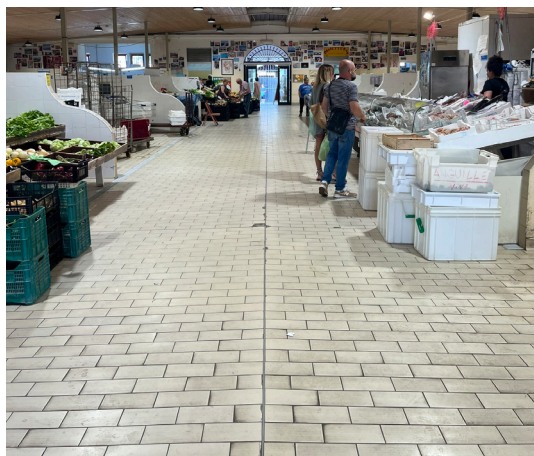
**04** - Segnaletica tattilo-plantare non presente.

Priorità	N. criticità	Quantità
Alta	1	139,00 m

Posa di moduli tattilo-plantari tipo "LVE", codice "direzione rettilinea" e/o "svolta obbligata" e/o "incrocio", in PVC adesivo a contrasto cromatico rispetto alla pavimentazione.

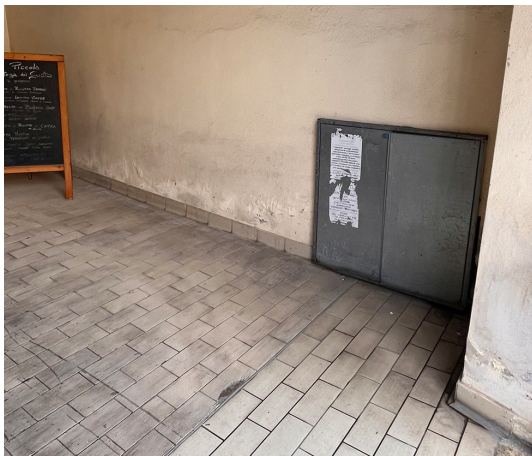
**05** - Segnaletica tattilo-plantare non presente.

Priorità	N. criticità	Quantità
Alta	2	3,00 m

Posa di moduli tattilo-plantari tipo "LVE", codice "attenzione/servizio", in PVC adesivo a contrasto cromatico rispetto alla pavimentazione.

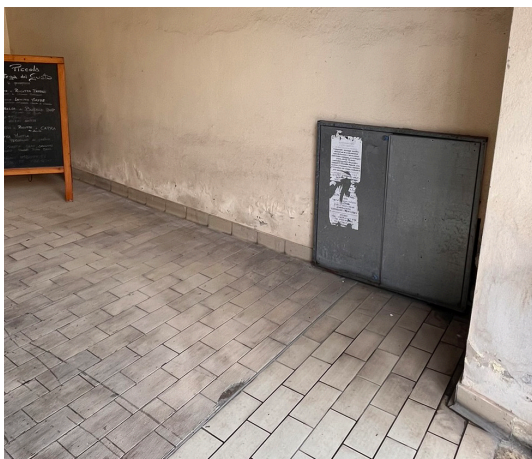
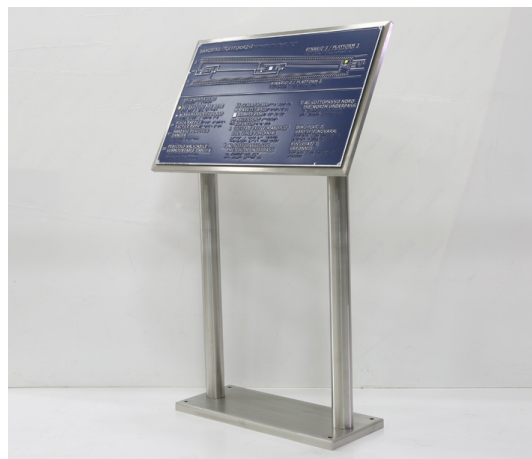
**06** - Mappa tattile non presente.

Priorità	N. criticità	Quantità
Alta	2	2

Inserimento di mappa tattile, installata su leggione inclinato di 30 gradi ad un'altezza minima di 0,95 m dal piano di calpestio; ove non possibile, posizionamento della mappa su parete/cancello, ad altezza compresa 1,00-1,80 m, con baricentro posto a metri 1,40 da terra.

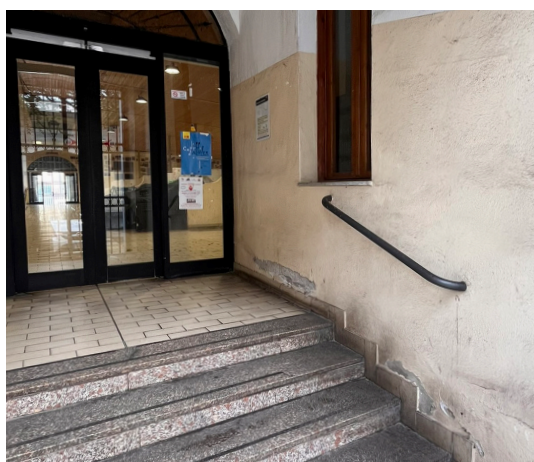
**08** - Corrimano non adeguato.

Priorità	N. criticità	Quantità
Media	2	6,00 m

Inserimento di n. 2 corrimani a muro posti a 0,75 m e a 0,90 m dal piano di calpestio. Ogni corrimano, prolungato di 0,30 m oltre il primo e l'ultimo gradino, sarà posto ad una distanza dalla parete compresa tra i 4 e i 5 cm e dovrà avere una finitura antiscivolo.
