COMUNE DI ALGHERO

PIANO PER L'ELIMINAZIONE DELLE BARRIERE ARCHITETTONICHE

05.22 FASCICOLO VIA CARRABUFFAS

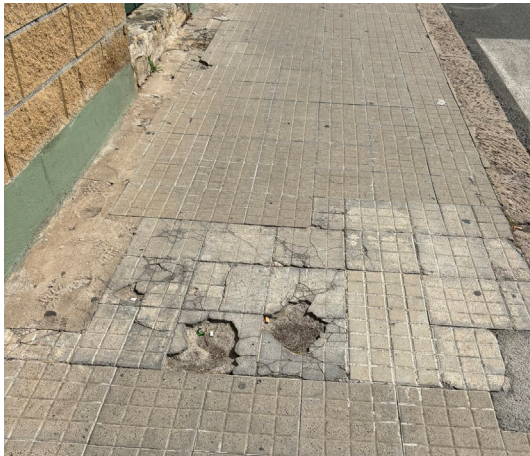
CRITICITÀ RILEVATA

01.11 - Pavimentazione sconnessa.

Priorità	N. criticità	Quantità
Media	2	11,25 mq

A - Demolizione e ricostruzione puntuale della pavimentazione e, ove necessario, del sottofondo, al fine di ripristinare la planarità e la continuità del piano di calpestio, da raccordare a raso alle pavimentazioni adiacenti. Inclusive demolizioni e ripristini.

Costo unitario	Costo totale stimato
116,66 €	1.312,43 €

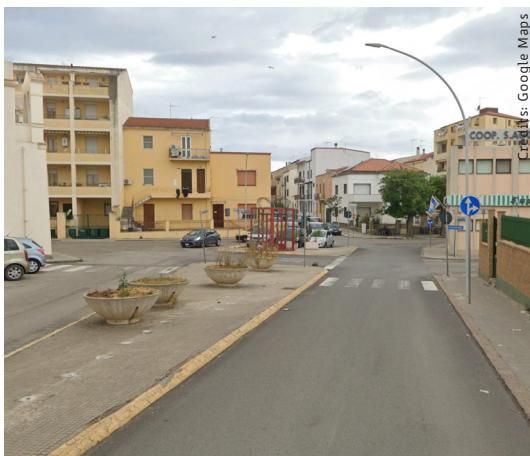
CRITICITÀ RILEVATA

02.01 - Attraversamento pedonale non presente o non adeguato.

Priorità	N. criticità	Quantità
Alta	2	2

D - Realizzazione di attraversamento pedonale rialzato, con larghezza che consenta il completo stazionamento del mezzo, raccordato senza discontinuità alle pavimentazioni adiacenti, con segnaletica verticale e orizzontale conforme al C.d.S. e segnaletica tattilo-plantare conforme all'Abaco. Inclusive demolizioni e ripristini.

Costo unitario	Costo totale stimato
14.492,44 €	28.984,88 €

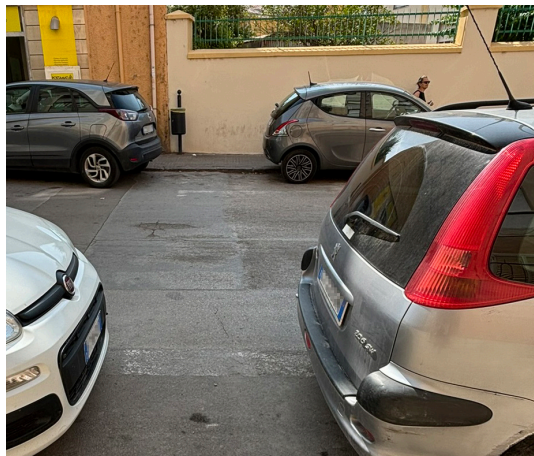
CRITICITÀ RILEVATA

02.04 - Raccordo marciapiede-carreggiata non adeguato.

Priorità	N. criticità	Quantità
Alta	3	3

B - Demolizione di parte del marciapiede, realizzazione di area in piano antistante l'attraversamento e di rampe laterali di raccordo al marciapiede/percorso, prive di pendenza trasversale e con pendenza longitudinale <5% (max 8%). Segnaletica tattilo-plantare come da norme d'Abaco. Includere demolizioni e ripristini.

Costo unitario	Costo totale stimato
3.169,15 €	9.507,45 €

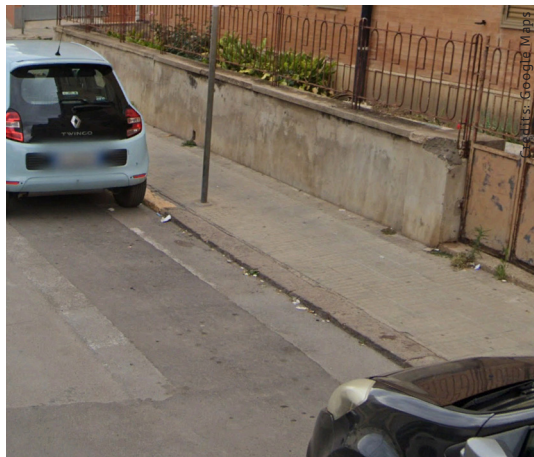
02.04 - Raccordo marciapiede-carreggiata non adeguato.

Priorità	N. criticità	Quantità
Alta	1	1

D - Realizzazione di raccordo tra le pavimentazioni, mediante rifacimento della fascia di contatto, per collegarle a raso e senza discontinuità, incluse demolizioni e ripristini. Lunghezza come intera fascia di contatto, larghezza secondo le caratteristiche del contesto, privo di pendenza trasversale.

Costo unitario	Costo totale stimato
156,24 €	156,24 €

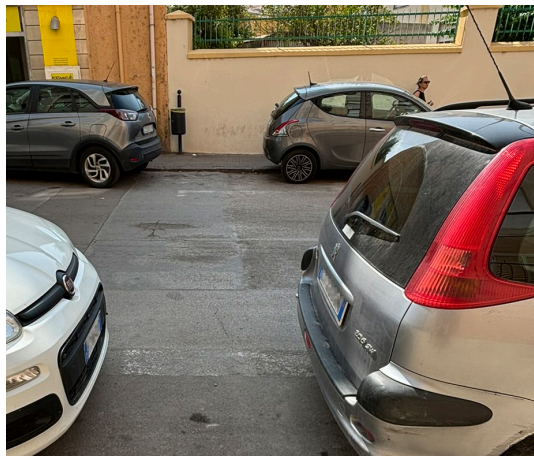
CRITICITÀ RILEVATA

03.01 - Segnaletica orizzontale non presente o non visibile.

Priorità	N. criticità	Quantità
Bassa	2	2

A - Realizzazione o rifacimento di segnaletica orizzontale (strisce, scritte, simboli, zebraure) nel rispetto delle prescrizioni del Codice della Strada e del suo Regolamento.

Costo unitario	Costo totale stimato
443,68 €	887,36 €

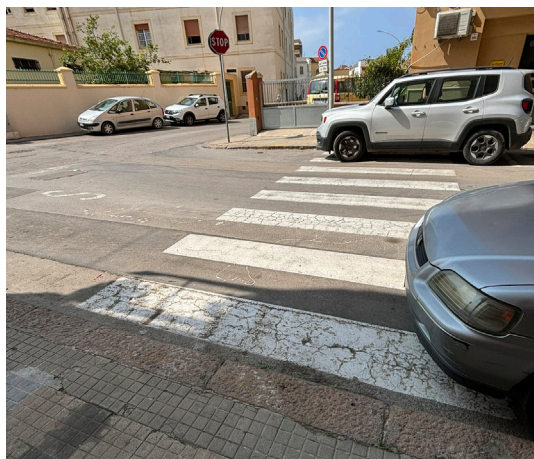
CRITICITÀ RILEVATA

03.02 - Segnaletica verticale non presente.

Priorità	N. criticità	Quantità
Bassa	4	4

Posa di segnaletica verticale in area esterna al marciapiede/percorso, nel rispetto delle prescrizioni del Codice della Strada e del suo Regolamento, incluse demolizioni e ripristini. Margine inferiore del segnale ad altezza min 210 cm.

Costo unitario	Costo totale stimato
275,73 €	1.102,92 €

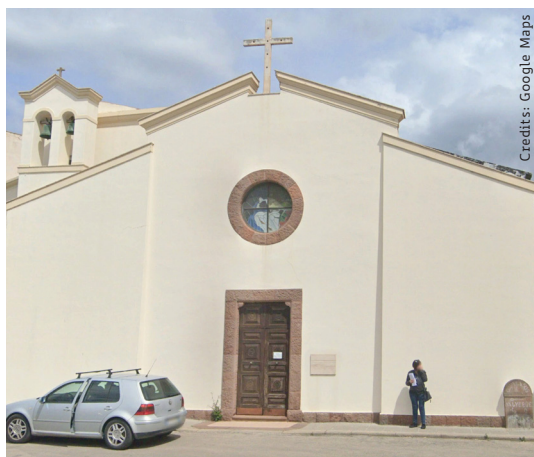
CRITICITÀ RILEVATA

03.03 - Segnaletica tattilo-plantare non presente, non conforme o non coerente.

Priorità	N. criticità	Quantità
Alta	4	7,35 m

B - Posa di moduli tattilo-plantari tipo "LVE", codice "attenzione/servizio", in CLS o GRÈS a contrasto cromatico rispetto alla pavimentazione, disposti a raso e senza discontinuità, incluse demolizioni e ripristini.

Costo unitario	Costo totale stimato
216,72 €	1.592,89 €

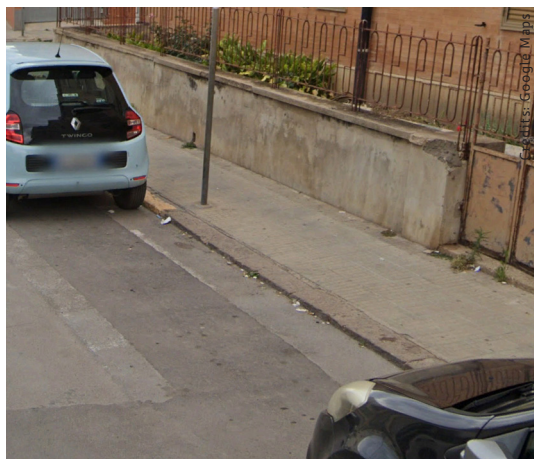
03.03 - Segnaletica tattilo-plantare non presente, non conforme o non coerente.

Priorità	N. criticità	Quantità
Alta	1	1

D - Posa di moduli tattilo-plantari tipo "LVE", codice "direzione rettilinea" e "pericolo valicabile", in CLS o GRÈS a contrasto cromatico rispetto alla pavimentazione, disposti a raso e senza discontinuità, incluse demolizioni e ripristini.

Costo unitario	Costo totale stimato
240,34 €	240,34 €

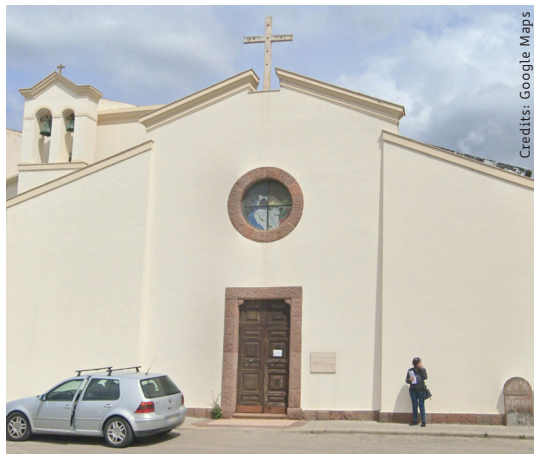
03.03 - Segnaletica tattilo-plantare non presente, non conforme o non coerente.

Priorità	N. criticità	Quantità
Alta	4	4

E - Inserimento di mappa tattile, installata su leggione inclinato di 30 gradi ad un'altezza minima di 0,95 m dal piano di calpestio; ove non possibile, posizionamento della mappa su parete/cancello, ad altezza compresa 1,00-1,80 m, con baricentro posto a metri 1,40 da terra.

Costo unitario	Costo totale stimato
3.238,28 €	12.953,12 €

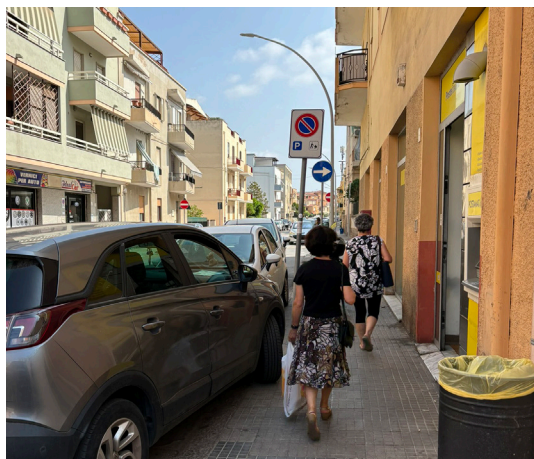
CRITICITÀ RILEVATA

06.01 - Parcheggio disabili non presente.

Priorità	N. criticità	Quantità
Alta	1	1

C - Realizzazione di parcheggio in linea, dimensioni min 2,00x6,00 m, avente adiacente area in piano per la salita e la discesa dal veicolo e rampe di raccordo al marciapiede/percorso pedonale (come da prescrizioni d'Abaco). Segnaletica verticale ed orizzontale come da norme del C.d.S. Includere demolizioni e ripristini.

Costo unitario	Costo totale stimato
2.545,11 €	2.545,11 €
