PIANO PER L'ELIMINAZIONE DELLE BARRIERE ARCHITETTONICHE

05.29 FASCICOLO PIAZZA SULIS

Ambito urbano	PIAZZA SULIS
Codice	V29
Percorso rilevato	intera piazza (lati alterni)
Data rilievo	17/09/2024
Totale criticità riscontrate	36
Costo eliminazione criticità	48.866,21 €
Priorità d'ambito	05/18

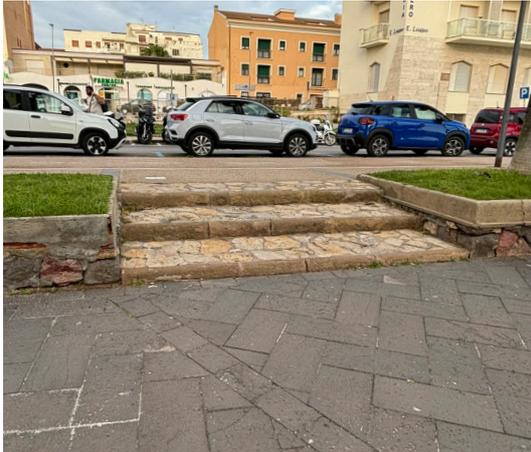
01.20 - Rampa o scala priva di corrimano.

Priorità	N. criticità	Quantità
Alta	7	36,75 m

Inserimento di n. 2 corrimani da terra posti a 0,75 m e a 0,90 m dal piano di calpestio; 1 montante ogni metro. Ogni corrimano, prolungato di 0,30 m oltre il primo e l'ultimo gradino, sarà posto ad una distanza dalla parete compresa tra i 4 e i 5 cm e dovrà avere una finitura antiscivolo.

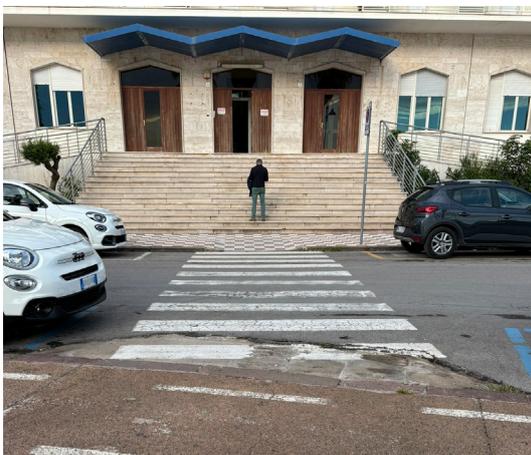
02.01 - Attraversamento pedonale non presente o non adeguato.

Priorità	N. criticità	Quantità
Alta	1	1

D - Realizzazione di attraversamento pedonale rialzato, con larghezza che consenta il completo stazionamento del mezzo, raccordato senza discontinuità alle pavimentazioni adiacenti, con segnaletica verticale e orizzontale conforme al C.d.S. e segnaletica tattilo-plantare conforme all'Abaco. Includere demolizioni e ripristini.

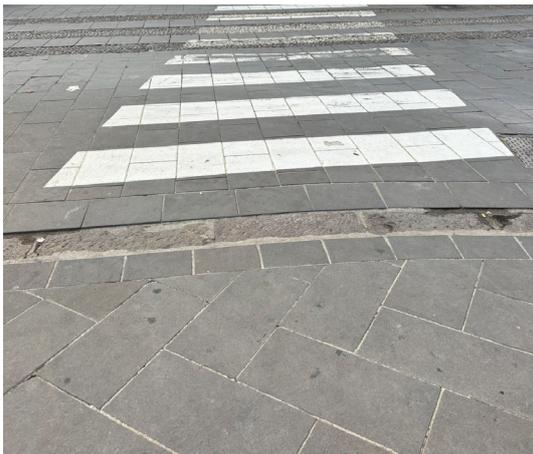
03.01 - Segnaletica orizzontale non presente o non visibile.

Priorità	N. criticità	Quantità
Bassa	2	2

A - Realizzazione o rifacimento di segnaletica orizzontale (strisce, scritte, simboli, zebraure) nel rispetto delle prescrizioni del Codice della Strada e del suo Regolamento.

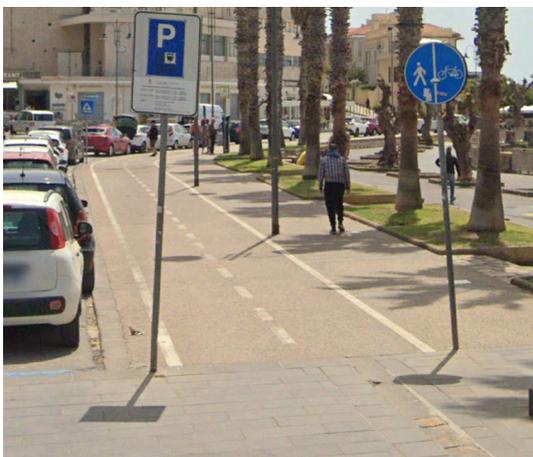
03.01 - Segnaletica orizzontale non presente o non visibile.

Priorità	N. criticità	Quantità
Bassa	4	4

B - Realizzazione o rifacimento di segnaletica orizzontale (simboli ciclabile e pedone), da porre alle estremità e almeno ogni 25 m.

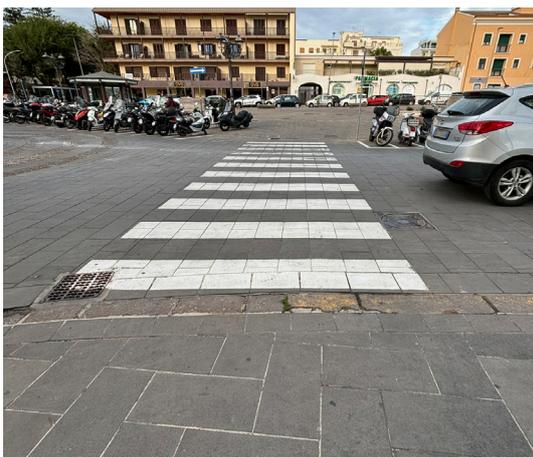
03.02 - Segnaletica verticale non presente.

Priorità	N. criticità	Quantità
Bassa	6	6

Posa di segnaletica verticale in area esterna al marciapiede/percorso, nel rispetto delle prescrizioni del Codice della Strada e del suo Regolamento, incluse demolizioni e ripristini. Margine inferiore del segnale ad altezza min 210 cm.

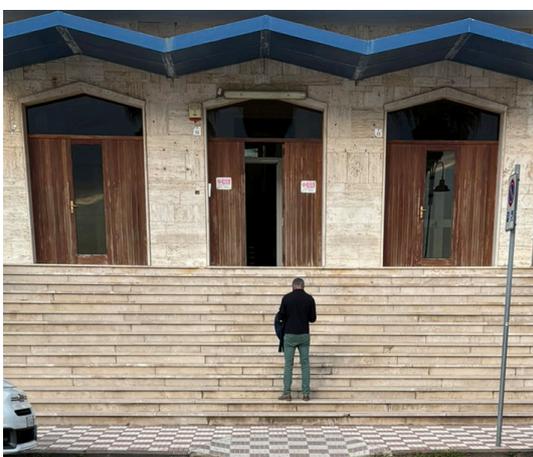
03.03 - Segnaletica tattilo-plantare non presente, non conforme o non coerente.

Priorità	N. criticità	Quantità
Alta	2	8,30 m

B - Posa di moduli tattilo-plantari tipo "LVE", codice "attenzione/servizio", in CLS o GRÈS a contrasto cromatico rispetto alla pavimentazione, disposti a raso e senza discontinuità, incluse demolizioni e ripristini.

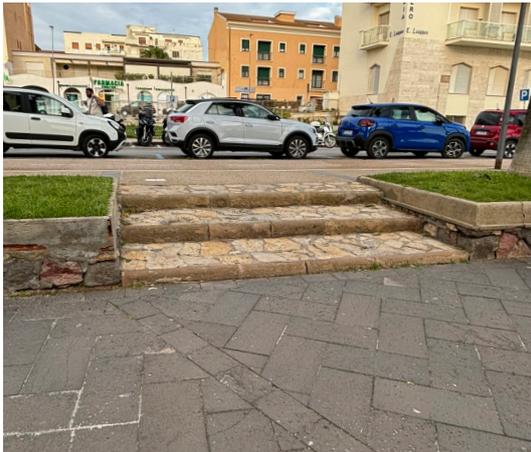
03.03 - Segnaletica tattilo-plantare non presente, non conforme o non coerente.

Priorità	N. criticità	Quantità
Alta	6	21,90 m

C - Posa di moduli tattilo-plantari tipo "LVE", codice "pericolo valicabile" e "attenzione/servizio", in CLS o GRÈS a contrasto cromatico rispetto alla pavimentazione, disposti a raso e senza discontinuità, incluse demolizioni e ripristini.

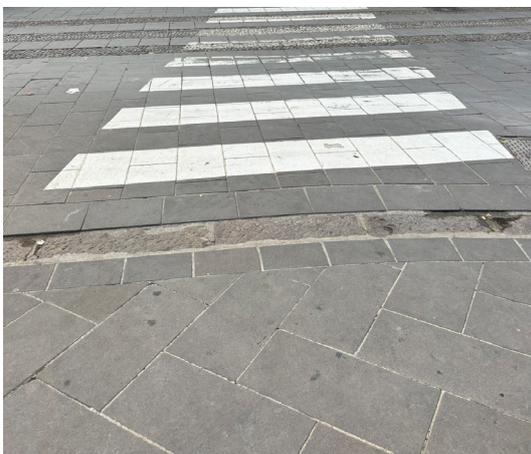
03.03 - Segnaletica tattilo-plantare non presente, non conforme o non coerente.

Priorità	N. criticità	Quantità
Alta	5	5

D - Posa di moduli tattilo-plantari tipo "LVE", codice "direzione rettilinea" e "pericolo valicabile", in CLS o GRÈS a contrasto cromatico rispetto alla pavimentazione, disposti a raso e senza discontinuità, incluse demolizioni e ripristini.

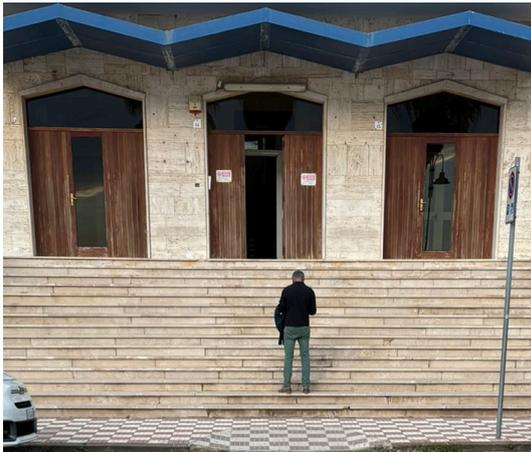
03.03 - Segnaletica tattilo-plantare non presente, non conforme o non coerente.

Priorità	N. criticità	Quantità
Alta	2	2

E - Inserimento di mappa tattile, installata su leggione inclinato di 30 gradi ad un'altezza minima di 0,95 m dal piano di calpestio; ove non possibile, posizionamento della mappa su parete/cancello, ad altezza compresa 1,00-1,80 m, con baricentro posto a metri 1,40 da terra.

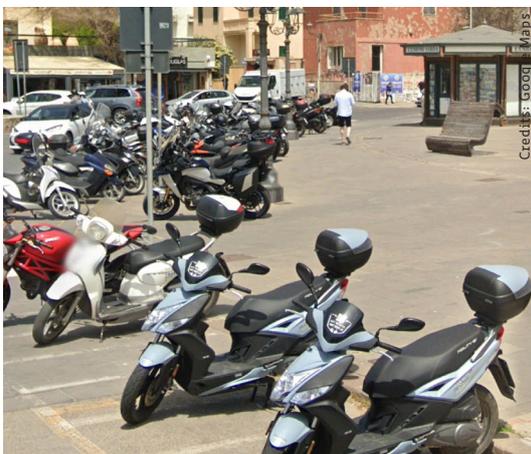
03.03 - Segnaletica tattilo-plantare non presente, non conforme o non coerente.

Priorità	N. criticità	Quantità
Alta	1	40,00 m

F - Posa di moduli tattilo-plantari tipo "LVE", codice "direzione rettilinea" e/o "svolta obbligata" e/o "incrocio", in CLS o GRÈS a contrasto cromatico rispetto alla pavimentazione, disposti a raso e senza discontinuità, incluse demolizioni e ripristini.
