COMUNE DI ALGHERO

VARIANTE AL PAI, ex art. 37 comma 3 delle NTA del PAI a seguito di Studio di Assetto idraulico e geologico del territorio comunale

SCHEDE MONOGRAFICHE DEI MANUFATTI RILEVATI: STRADE COMUNALI E VERIFICHE DI SICUREZZA

COMUNE DI ALGERO (SS)
VERIFICA DELLE OPERE INTERFERENTI CON IL RETICOLO IDROGRAFICO
SCHEDE PER LA CARATTERIZZAZIONE DEGLI ATTRAVERSAMENTI ESISTENTI

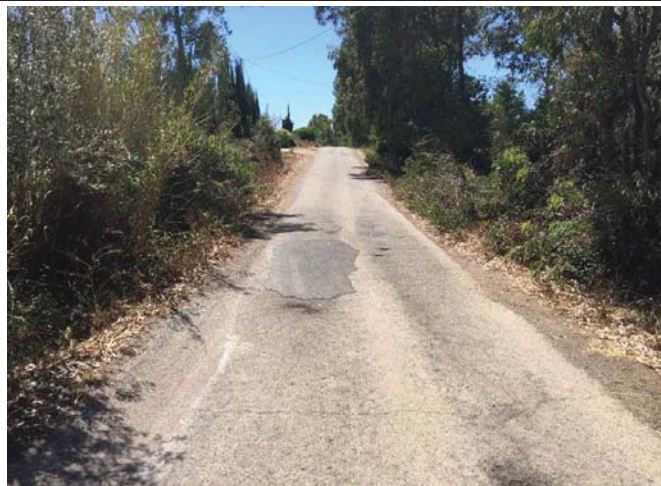
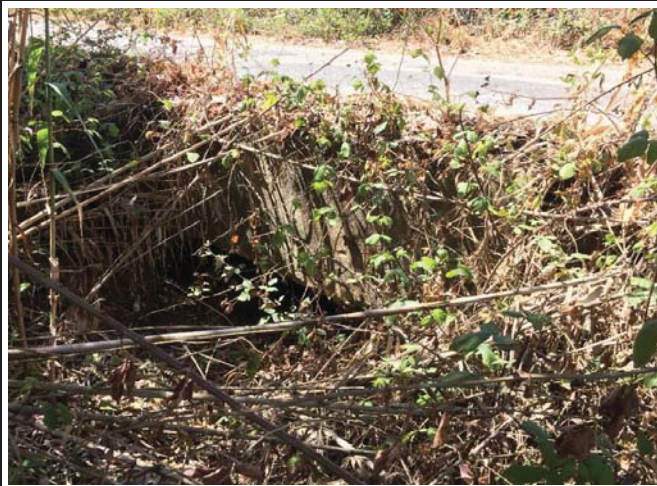
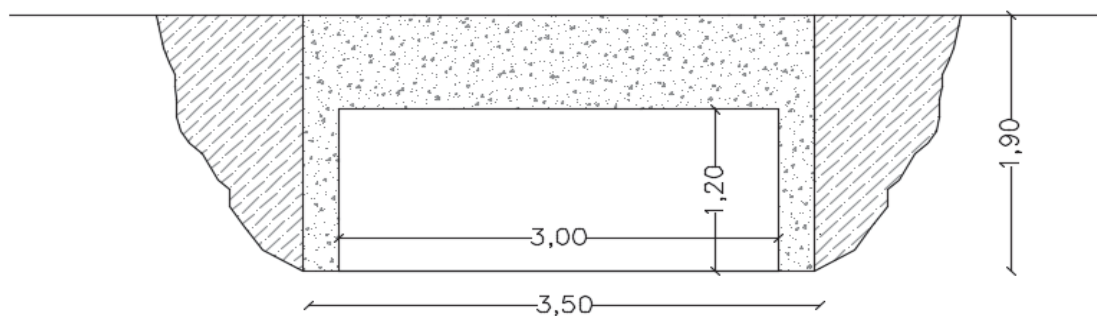
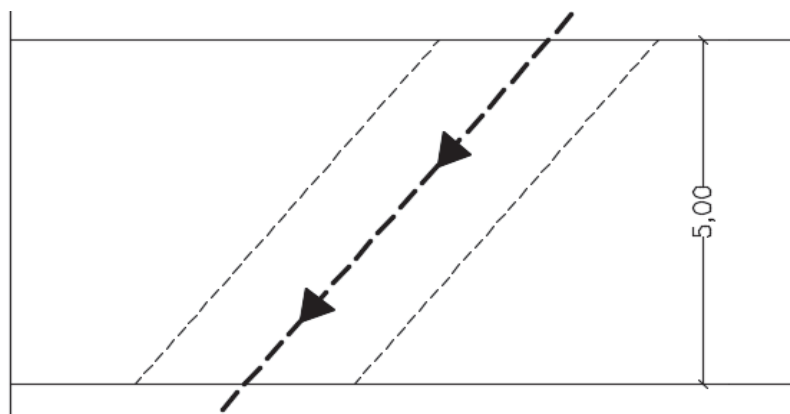
| 1.5. Descrizione | Attraversamento sito su una strada comunale che si dirama dalla strada provinciale S.P. 69 e conduce a S. Maria La Palma. Il manufatto, con profilo a campata unica a sezione rettangolare, è realizzato interamente in calcestruzzo gettato in opera. Si segnala la presenza di vegetazione fitta e la parziale ostruzione della luce libera di deflusso. |

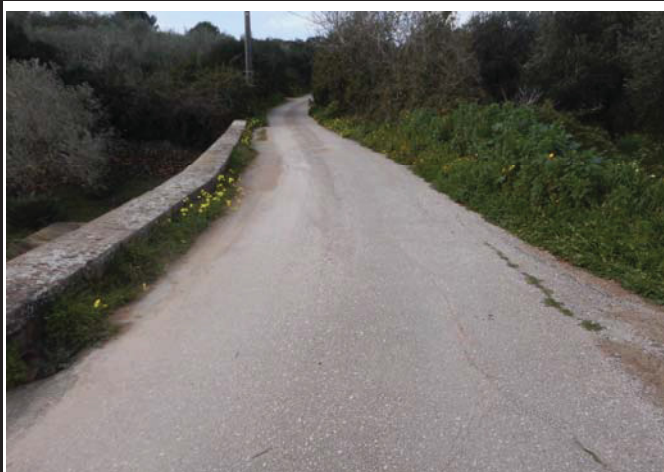
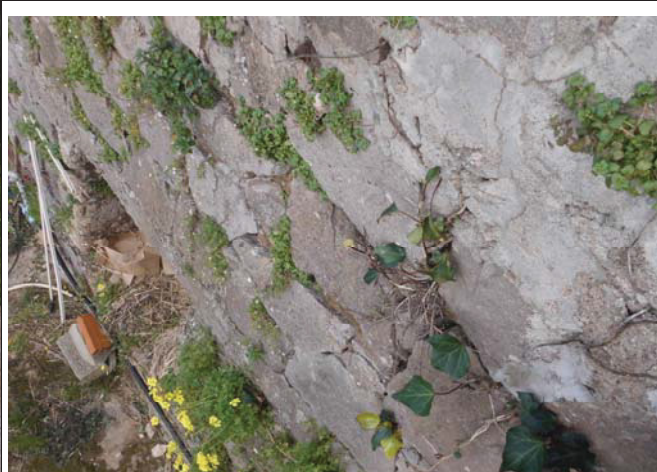
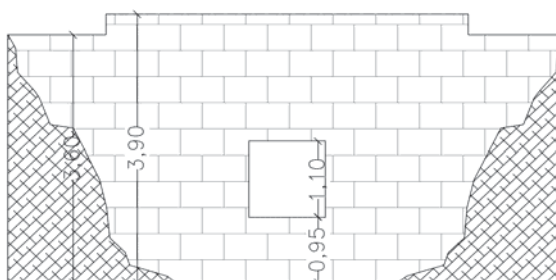
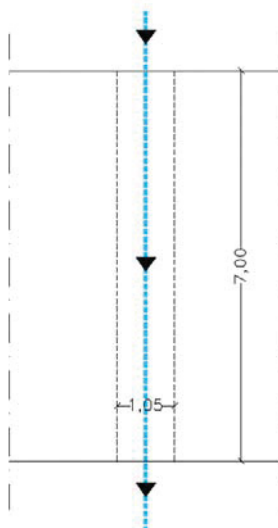
| 1.5. Descrizione | Attraversamento sito sulla strada consortile La Pussetta. Il manufatto di attraversamento, con profilo a sezione rettangolare, è realizzato interamente in blocchi di pietra. Si segnala che la quota di sbocco dell'attraversamento si trova ad una quota superiore rispetto a quella del fondo alveo, con una differenza di circa 0.95 m. Si segnala inoltre, a monte, la presenza di vegetazione fitta. |

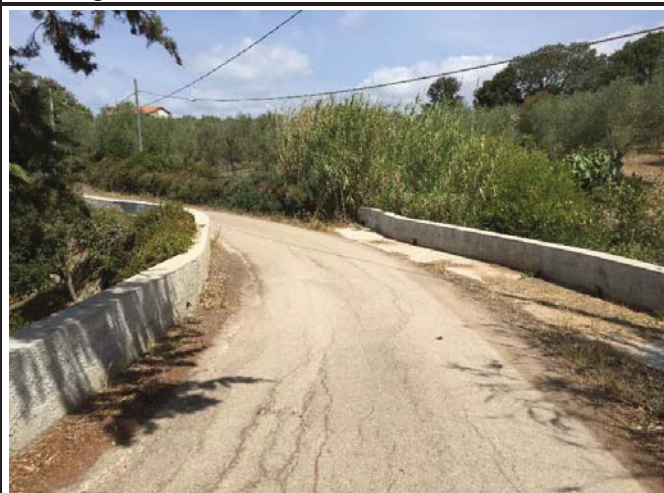
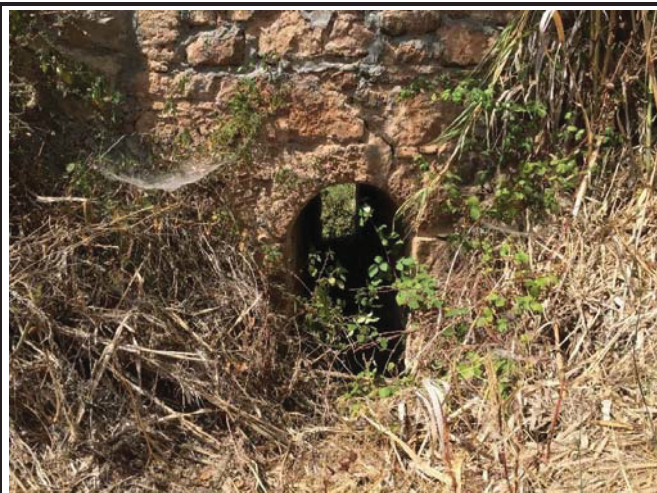
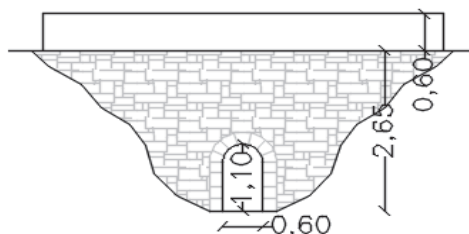
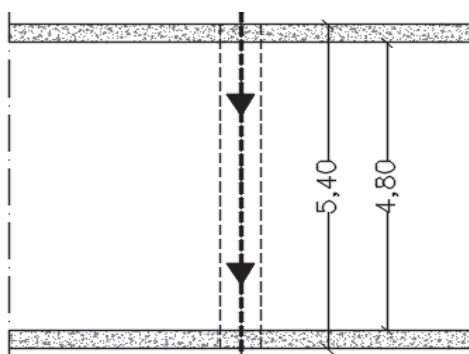
| 1.5. Descrizione | Attraversamento sito sulla strada consortile La Pussetta. Il manufatto, con profilo ad arco e rinvii verticali, è realizzato interamente in blocchi di pietra legati con malta, con sovrastante soletta gettata in opera. Si segnala la presenza di muri di protezione laterali, in blocchi di calcestruzzo, posti in sommità dell'attraversamento. |

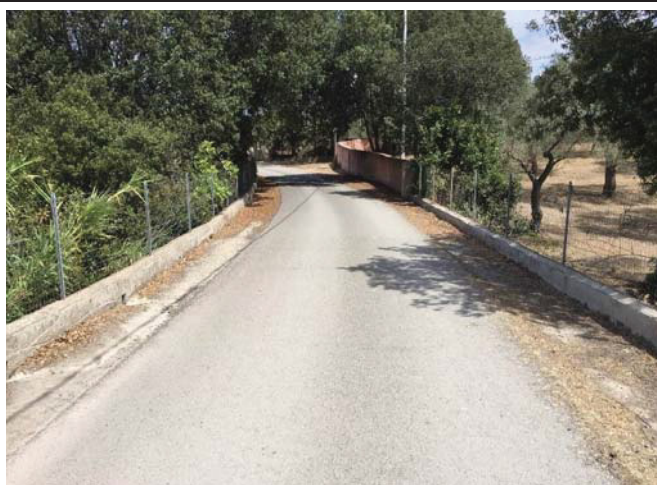
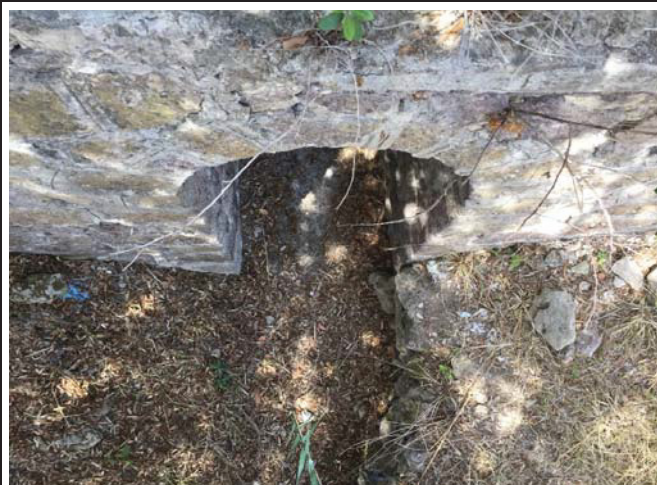
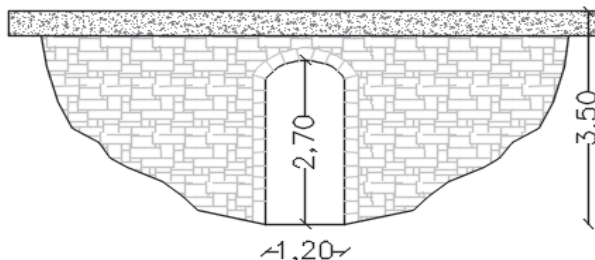
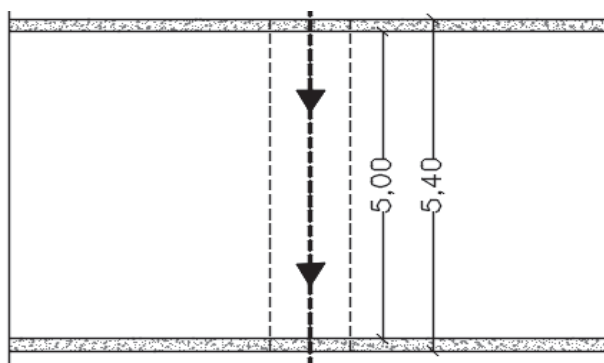
| 1.5. Descrizione | Attraversamento sito sulla strada consortile Brionis. Il manufatto, con profilo ad arco e rinvii verticali, è realizzato interamente in blocchi di pietra legati con malta, con sovrastante soletta gettata in opera. Si segnala la presenza di cordoli laterali, in blocchi di calcestruzzo, posti in sommità dell'attraversamento, a sostegno delle reti metalliche di recinzione ai confini di terreni privati. |

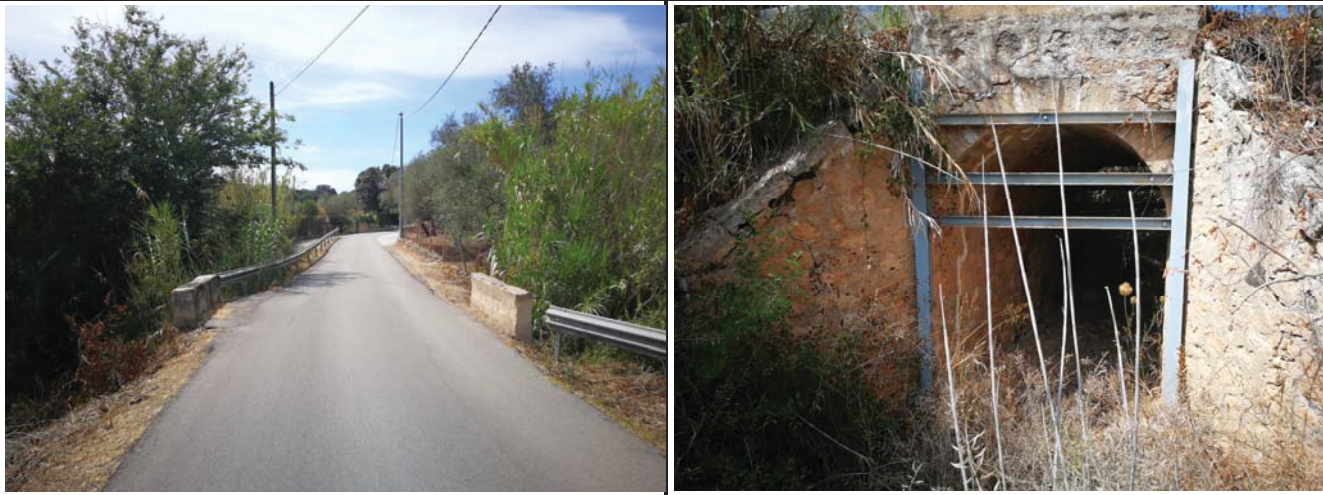
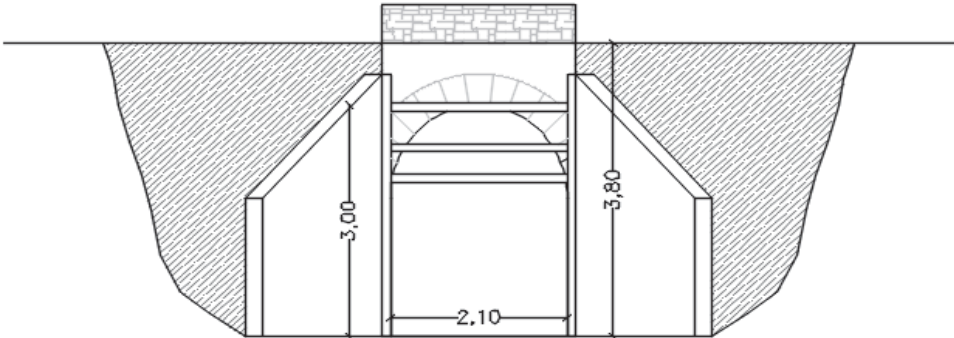
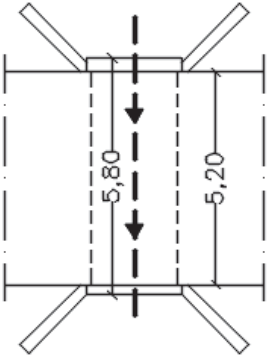
| 1.5. Descrizione | Attraversamento sito sulla strada consortile Salondra. Il manufatto, con profilo ad arco e rinvii verticali, è realizzato interamente in blocchi di pietra legati con malta, con sovrastante soletta in calcestruzzo gettata in opera. Si segnala la presenza di una struttura in profili di acciaio a formare due telai posti in corrispondenza dell'imbocco e dello sbocco dell'attraversamento, collegati tra loro da barre, anch'esse in acciaio, di consolidamento del manufatto. |

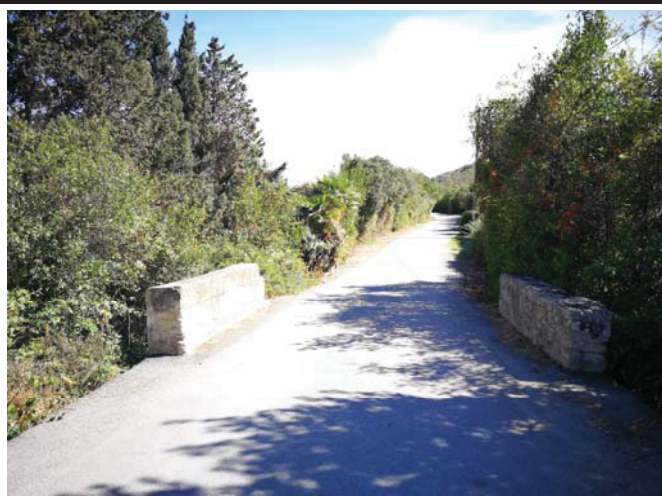
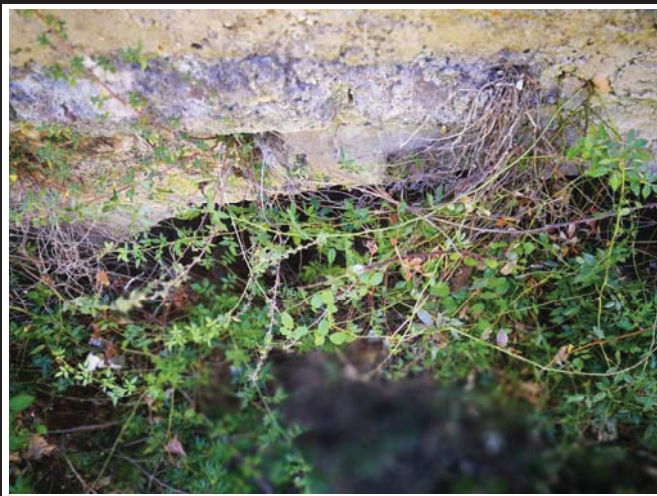
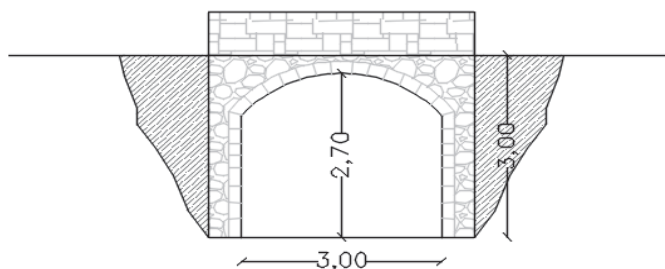
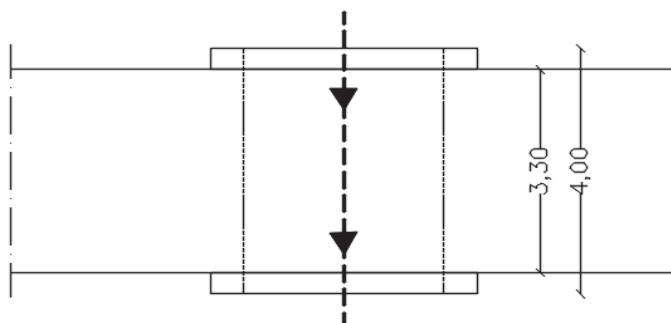
| 1.5. Descrizione | Attraversamento sito sulla strada consortile Salondra. Il manufatto, con profilo ad arco e rinvii verticali, è realizzato in blocchi di pietra con sovrastante e soletta in calcestruzzo gettata in opera. Si segnala la presenza di muri di protezione laterale, anch'essi in blocchi di pietra, posti al di sopra dell'imbocco e dello sbocco dell'attraversamento, e di vegetazione fitta che potrebbe ostacolare il normale deflusso delle acque. |

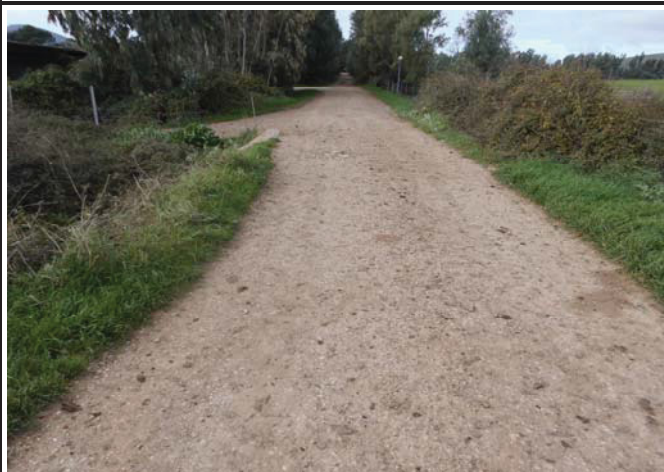
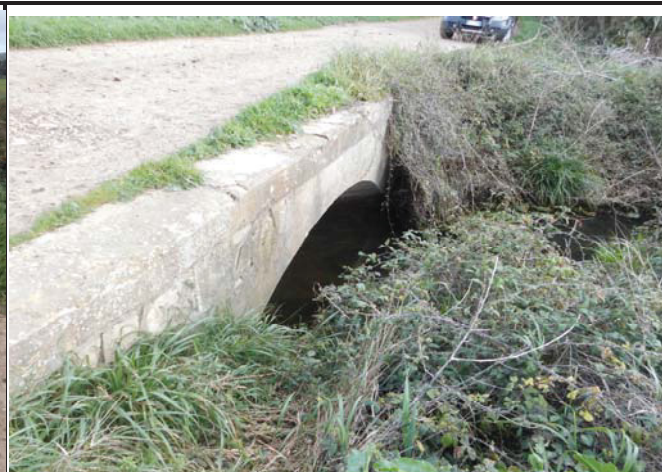
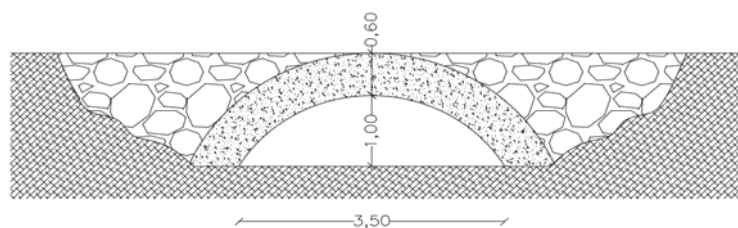
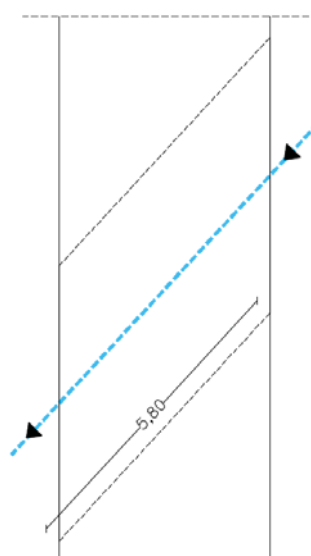
| 1.5. Descrizione | Attraversamento sito sulla strada vicinale Nuraghe Minnia Piccolo. Il manufatto, con profilo a campata unica con sezione ad arco, è realizzato in calcestruzzo e completato con riempimento in blocchi di pietra legati con malta. |

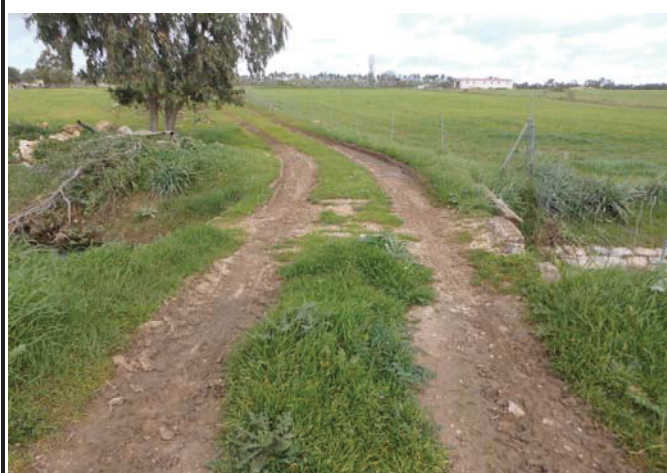
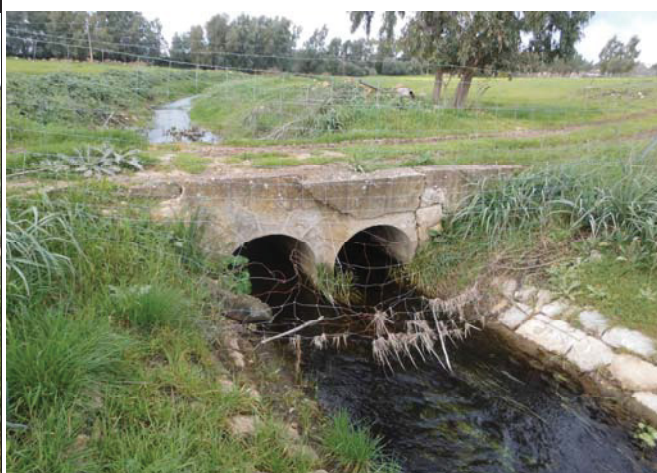
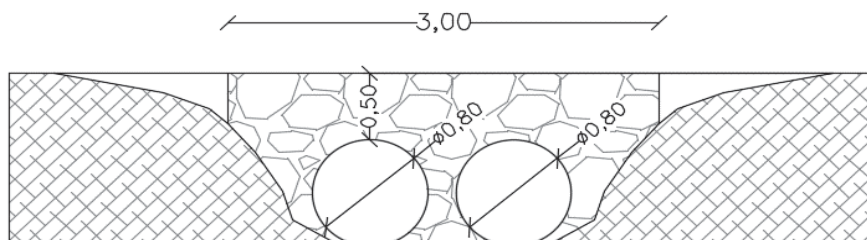
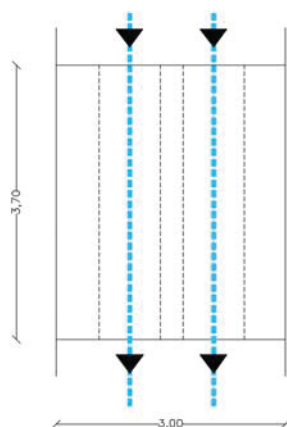
| 1. Identificazione | |
|--|--|
| 1.5. Descrizione | Attraversamento sito nei pressi della strada vicinale Nuraghe Minnia Piccolo, all'interno di un terreno privato. Il manufatto è costituito da due tubolari in calcestruzzo, con diametro pari a 800 mm, e sovrastante riempimento in calcestruzzo a formare, in corrispondenza dell'imbocco e dello sbocco, i muri di contenimento del rilevato stradale in materiale sciolto. Si segnala la precarietà delle opere ed il parziale rivestimento in pietrame delle sponde del canale. |

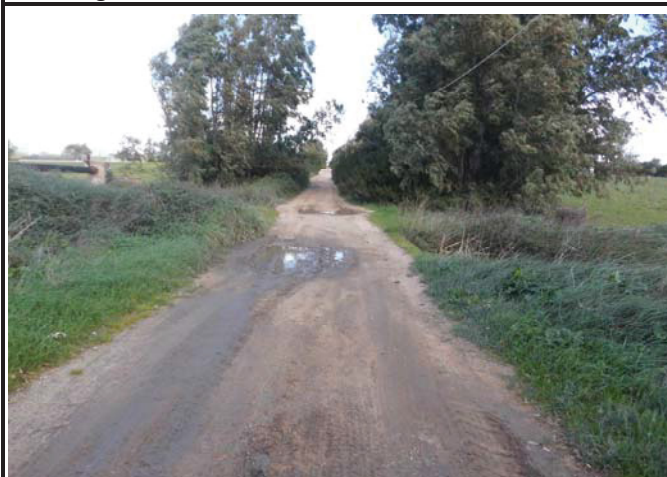
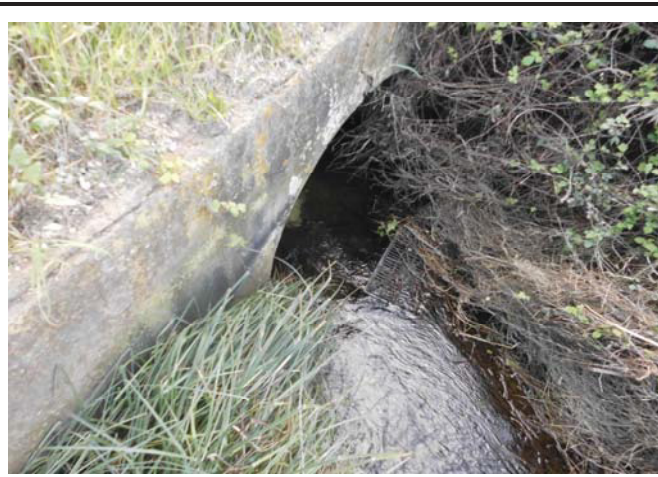
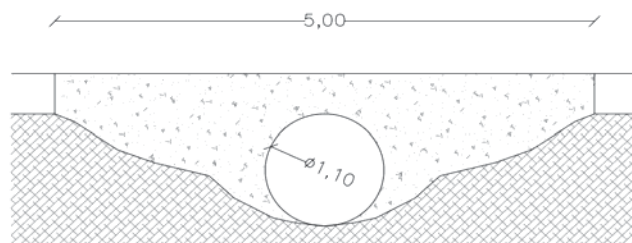
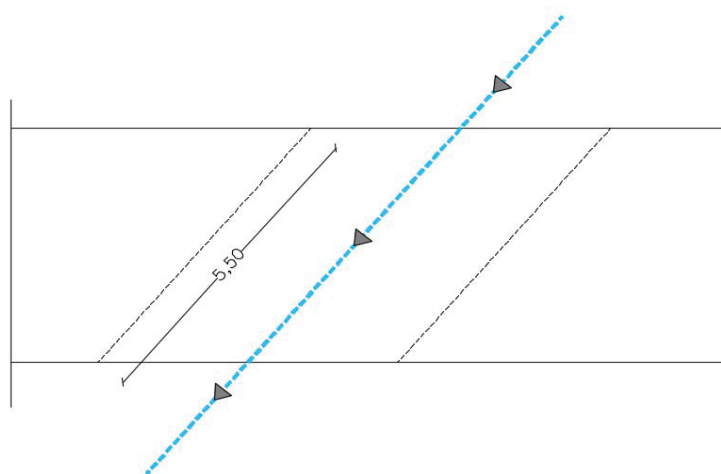
| 1. Identificazione | |
|--|--|
| 1.5. Descrizione | Attraversamento sito sulla strada vicinale Piriccu. Il manufatto è costituito da un tubolare in calcestruzzo, con diametro pari a 1100 mm, e sovrastante riempimento in calcestruzzo a formare, in corrispondenza dell'imbocco e dello sbocco, i muri di contenimento del rilevato stradale in materiale sciolto. Si segnala la presenza, a monte, di un pozzetto entro il quale confluisce la condotta che, a sua volta, attraversa il corso d'acqua mediante un pontetubo. |

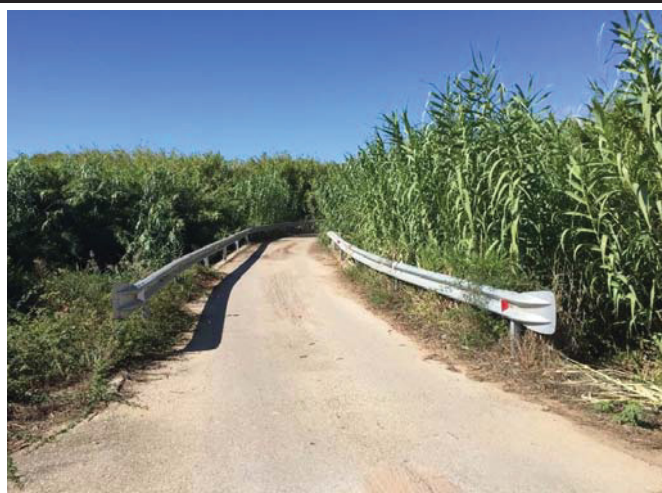
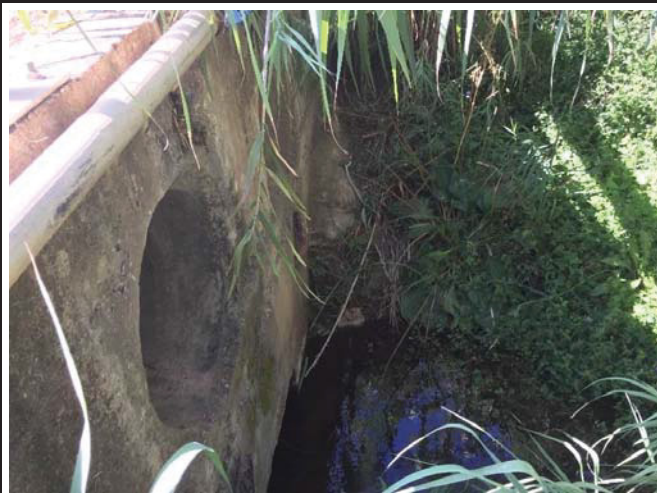
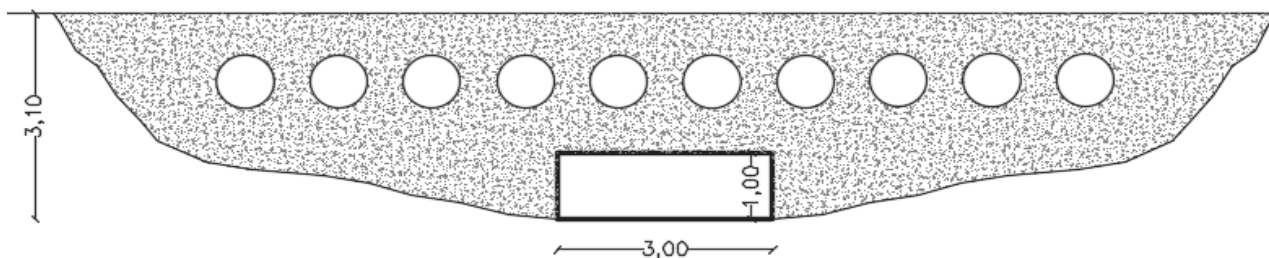
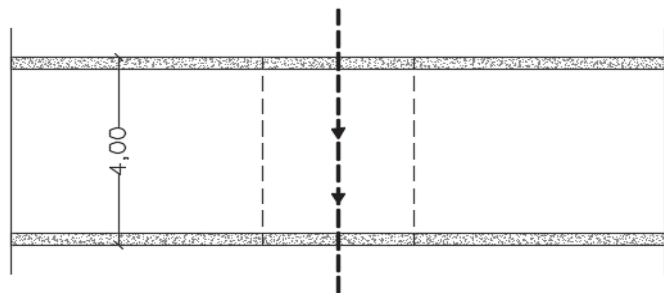
| 1.5. Descrizione | Attraversamento sito sulla strada vicinale Sa Segada. Il manufatto, con profilo a campata unica a sezione rettangolare, è realizzato interamente in calcestruzzo. Si segnala la presenza di una serie di dieci tubolari, con diametro pari a 800 mm, anch'essi in calcestruzzo, posti in opera successivamente, al di sopra della luce principale, al fine di migliorare la capacità di deflusso dell'attraversamento. |

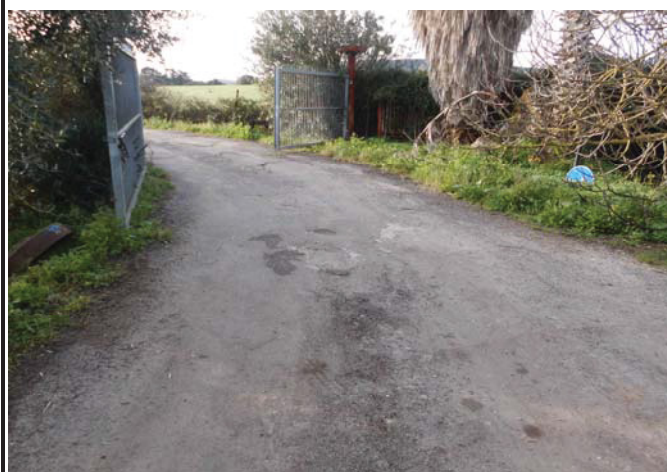
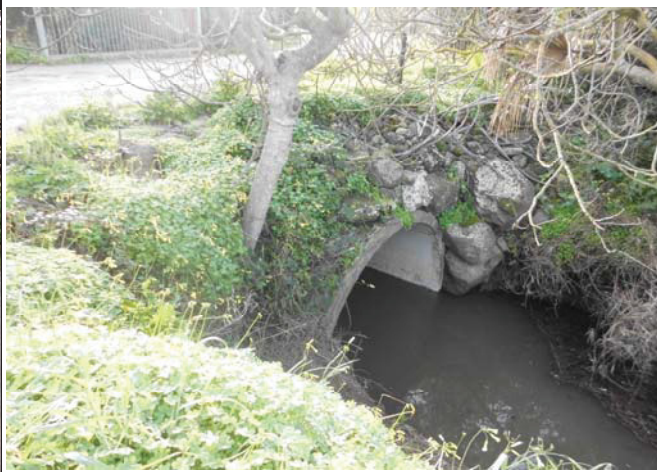
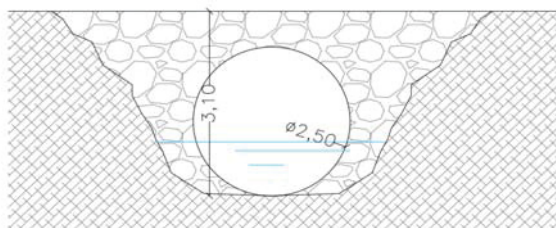
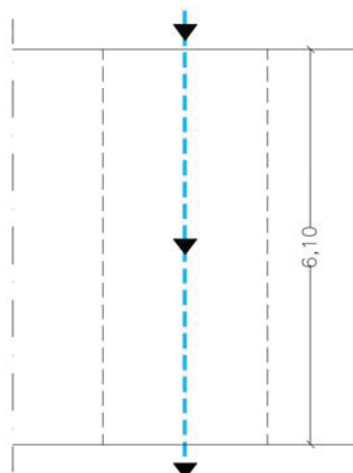
| 6.2.8 Scalzamento sulle fondazioni (pile, spalle, rilevati di accesso) rilevato a seguito di sopralluogo | DEBOLE |

| 1. Identificazione | |
|--|---|
| 1.5. Descrizione | Attraversamento sito su una strada comunale che si dirama dalla strada statale S.S. 127 bis Settentrionale Sarda, in località Calvia. Il manufatto è costituito da un tubolare in calcestruzzo, con diametro pari a 2500 mm, con sovrastante riempimento in pietrame sciolto. |

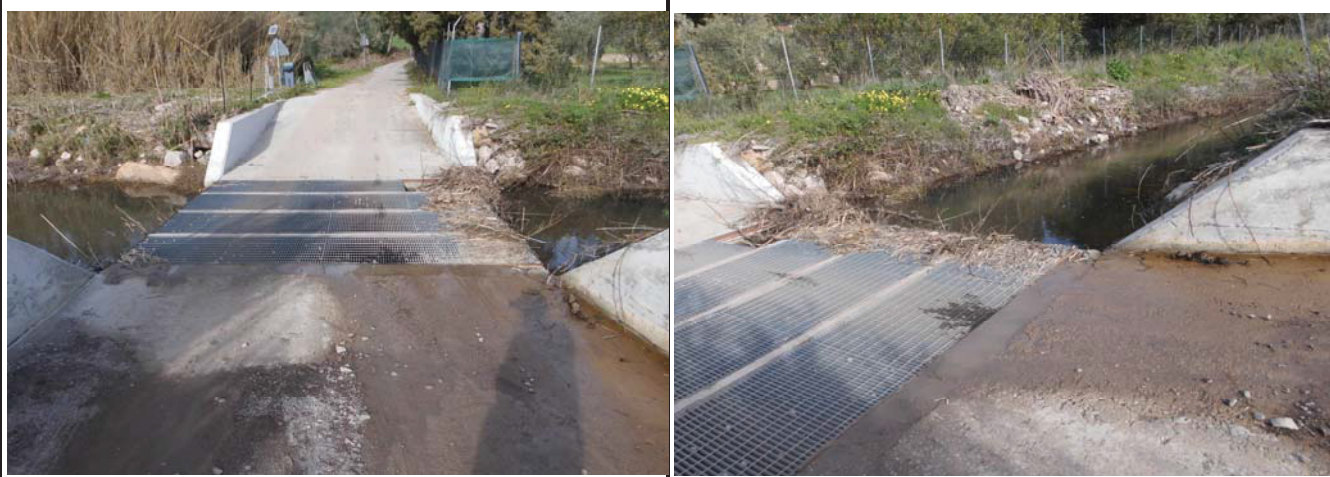
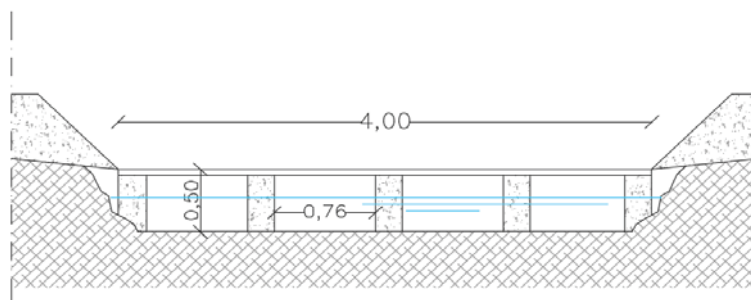
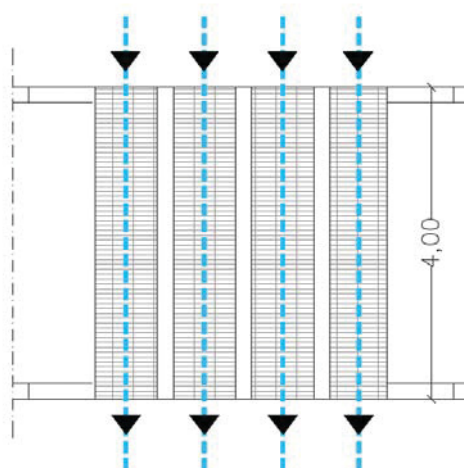
| 1. Identificazione | |
|--|--|
| 1.5. Descrizione | Attraversamento sito sulla strada vicinale Salto Don Peppino. Si tratta in realtà di un guado sul quale è stato realizzato un manufatto, con profilo a quattro campate a sezione rettangolare, costituito da griglie carrabili posate su cordoli in calcestruzzo gettati in opera. |

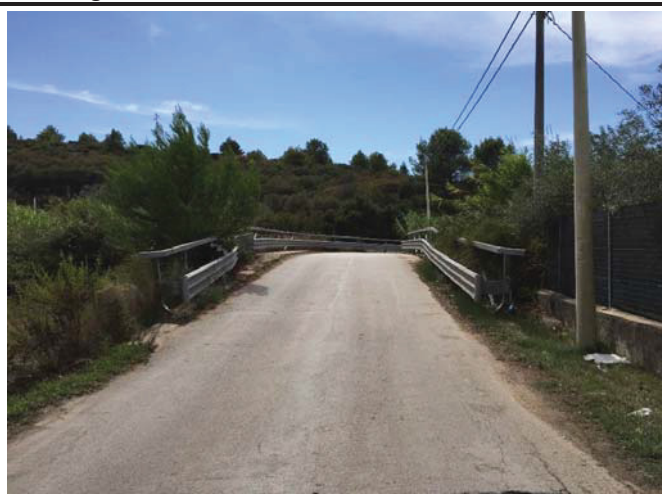
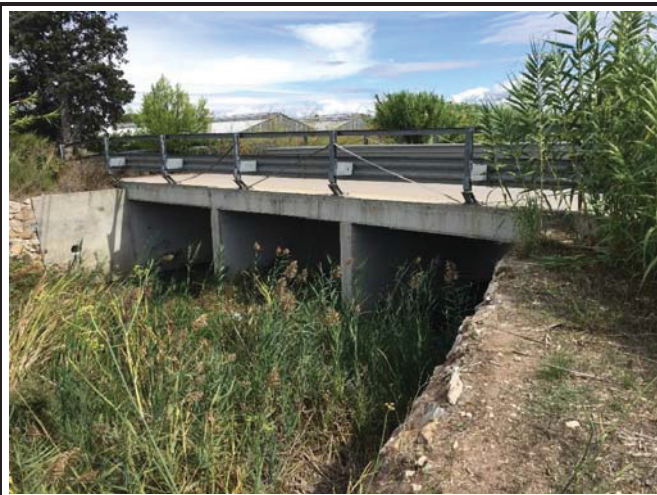
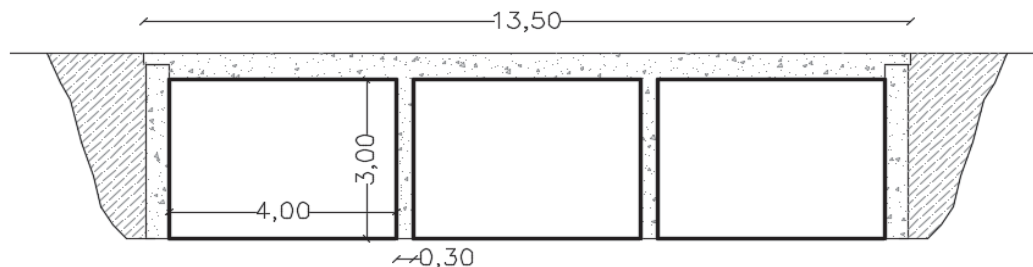
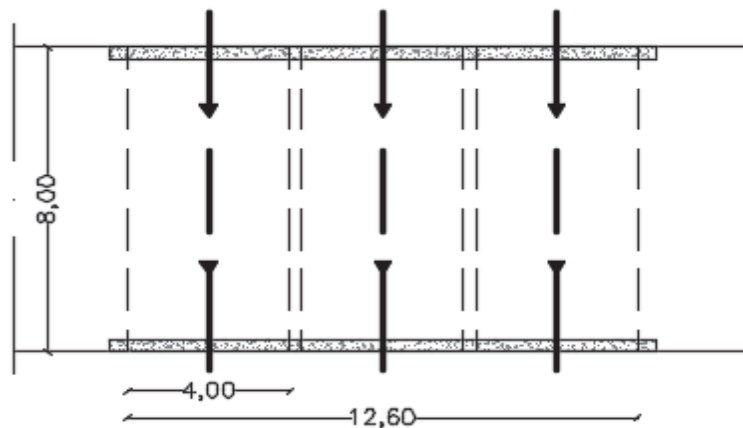
| 1.5. Descrizione | Attraversamento sito sulla strada vicinale Ungias, nei pressi della linea ferroviaria Sassari - Alghero. Il manufatto, con profilo a tre campate a sezione rettangolare, è realizzato interamente in calcestruzzo gettato in opera. Si segnala la presenza di muri d'ala, anch'essi in calcestruzzo, sia a monte che a valle dell'attraversamento, e del relativo prolungamento costituito da un breve tratto di muratura in pietrame. |

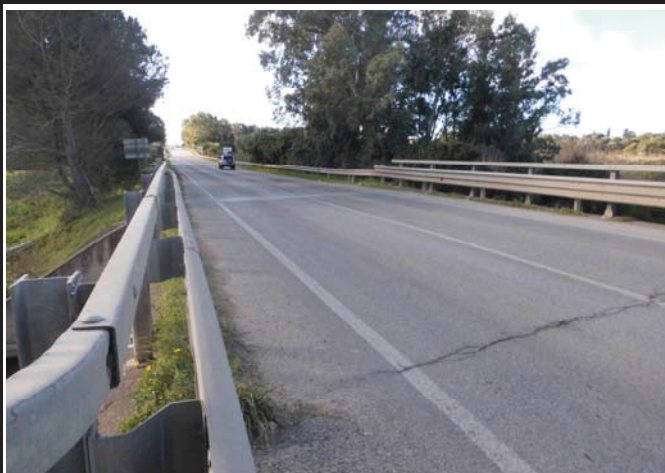
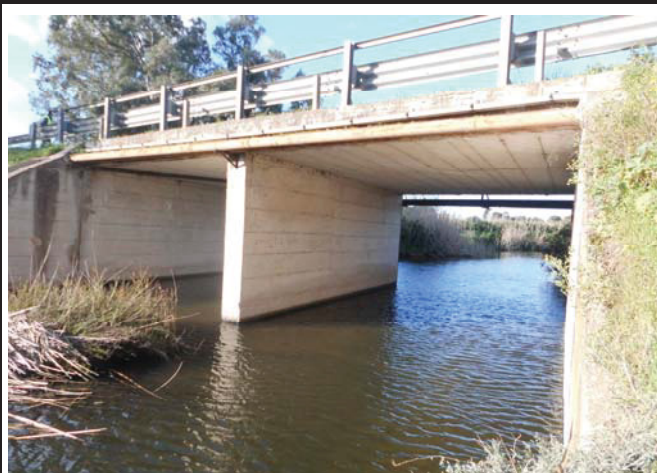
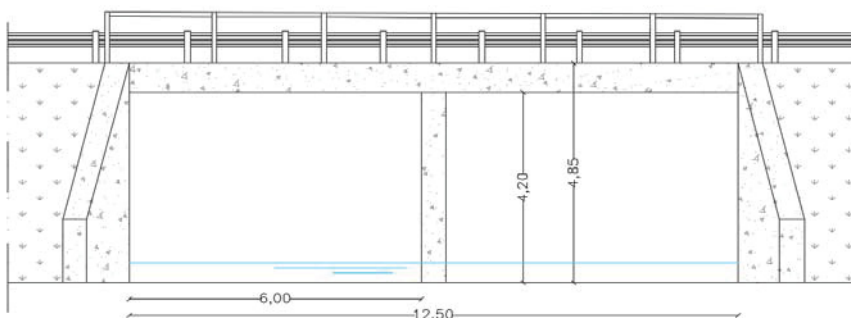
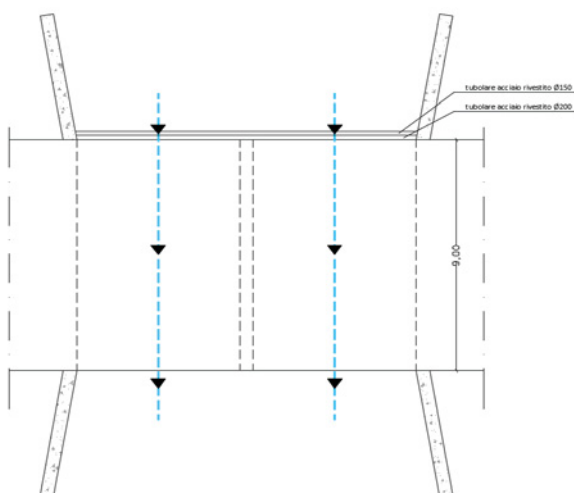
| 1.5. Descrizione | Attraversamento sito sulla strada provinciale S.P. 42 dei Due Mari. il manufatto, con profilo a due campate, a sezione rettangolare, è realizzato interamente in calcestruzzo. Si segnala la presenza di muri d'ala, anch'essi in calcestruzzo, sia a valle che a monte, e di materiale vegetale depositato in alveo a monte, in corrispondenza della pila centrale. |

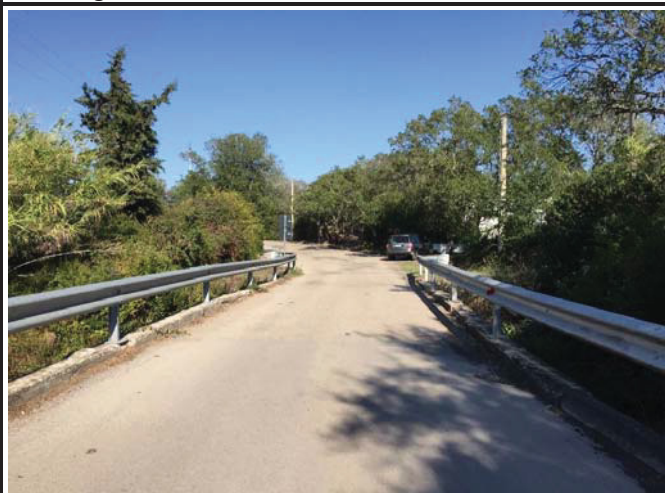
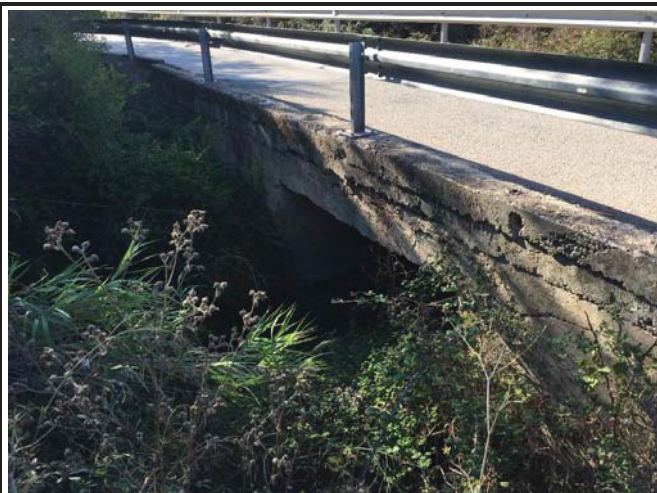
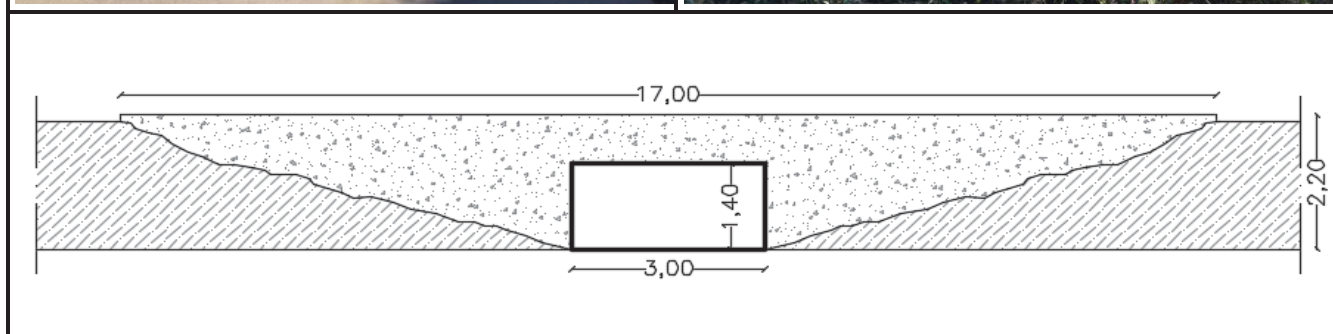
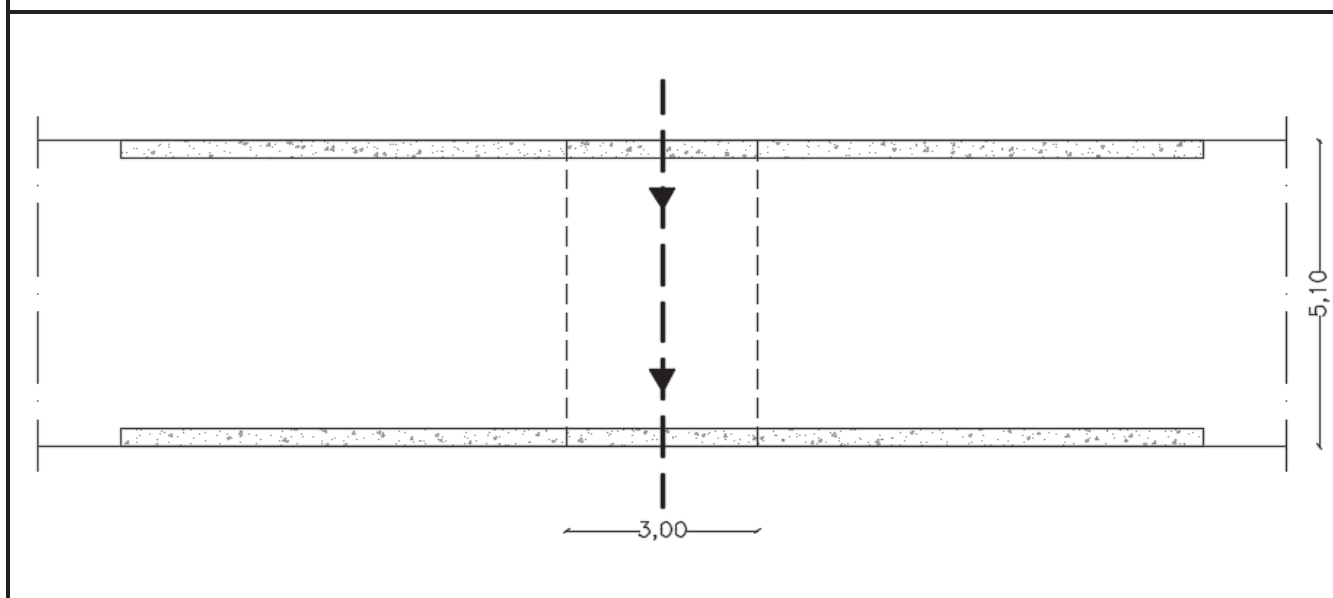
| 1.5. Descrizione | Attraversamento sito sulla strada vicinale Carrabuffas. Il manufatto, con profilo a campata unica a sezione rettangolare, è realizzato interamente in calcestruzzo gettato in opera. Si segnala la presenza di fenomeni di ossidazione dei ferri di armatura e conseguente distacco di porzioni di copriferro dagli elementi strutturali. |

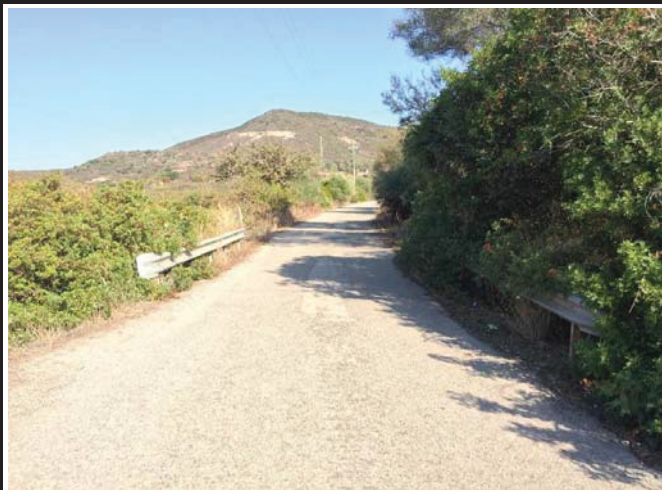
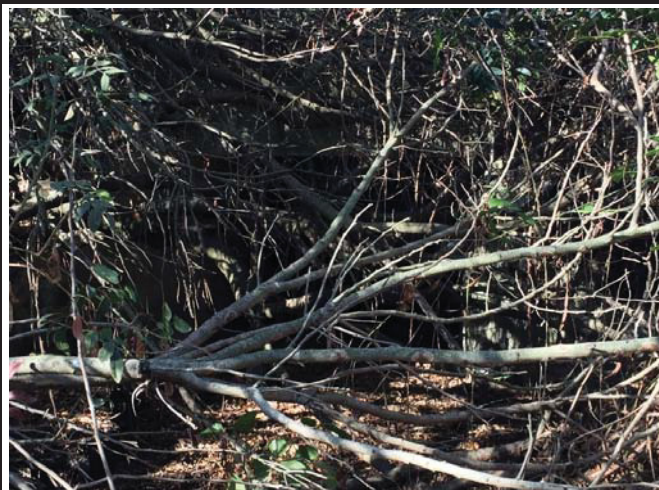
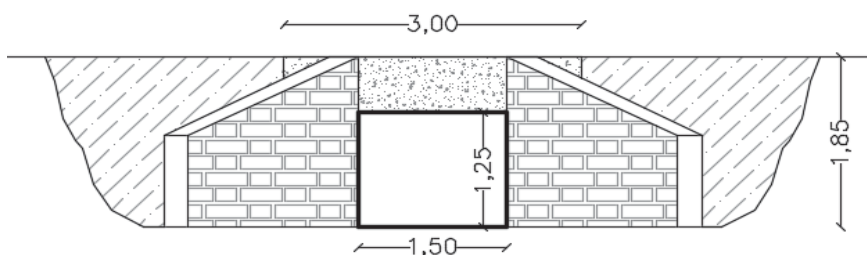
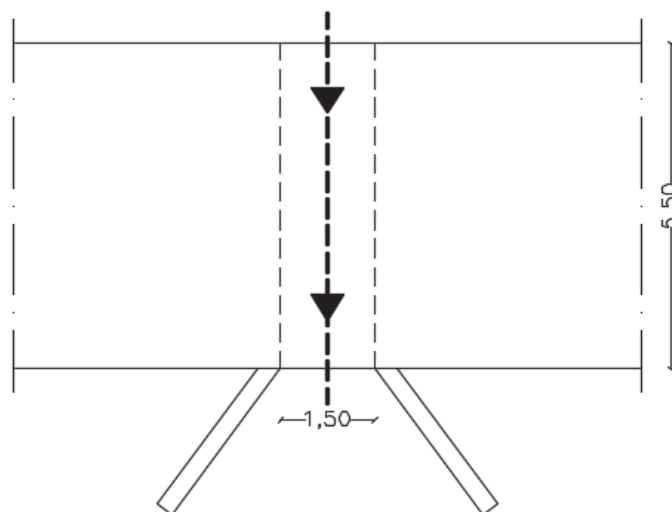
| 1. Identificazione | |
|--|---|
| 1.5. Descrizione | Attraversamento sito sulla strada vicinale Valverde. Il manufatto, con profilo a campata unica a sezione rettangolare, è realizzato in blocchi di pietra con sovrastante soletta in calcestruzzo gettata in opera. Si segnala la presenza di muri d'ala, anch'essi in blocchi di pietra, a monte ed a valle dell'attraversamento e di fitta vegetazione, compresi alberi, in alveo. |

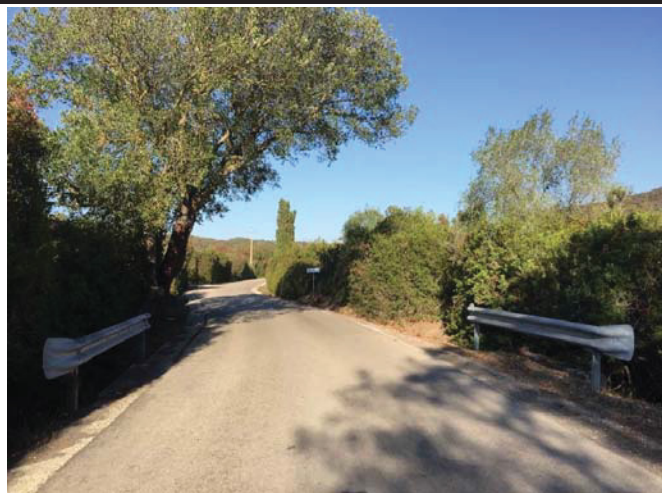
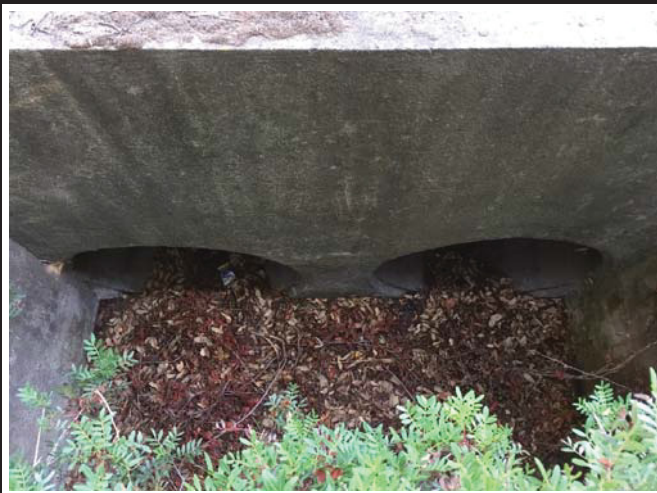
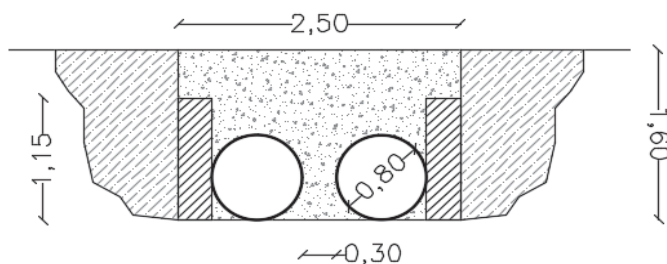
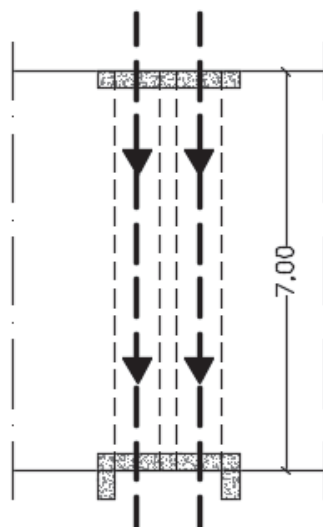
| 1.5. Descrizione | Attraversamento sito sulla strada vicinale Scala Mala. Il manufatto è costituito da due tubolari in calcestruzzo affiancati, con diametro pari a 800 mm, e getto di completamento. Si segnala la presenza di muri d'ala, anch'essi in calcestruzzo, sia a monte che a valle dell'attraversamento. |

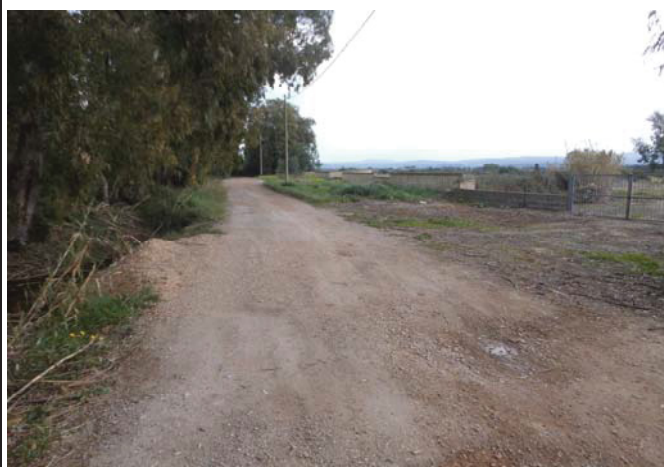
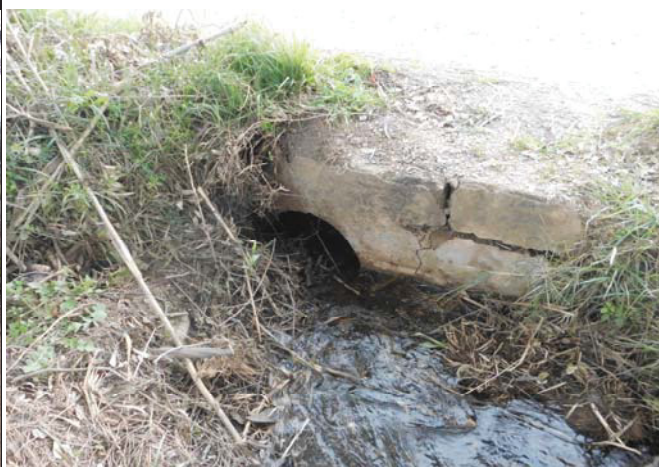
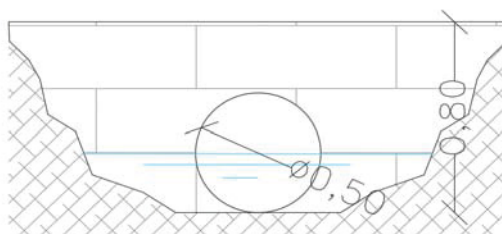
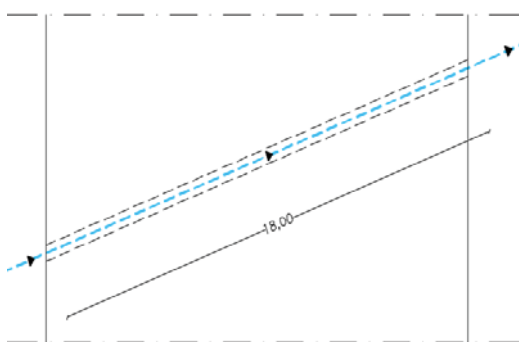
| 1.5. Descrizione | Attraversamento sito sulla strada vicinale Tanca Rudò. Il manufatto è costituito da un tubolare in calcestruzzo, con diametro pari a 500 mm, e sovrastante riempimento in materiale sciolto a formare il piano carrabile. Si segnala la presenza di trasporto solido, sotto forma di materiale vegetale, in alveo ed in particolare in prossimità dell'imbocco. |

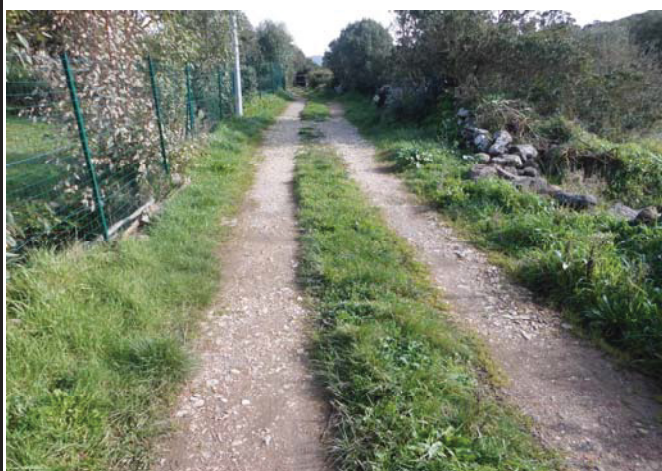
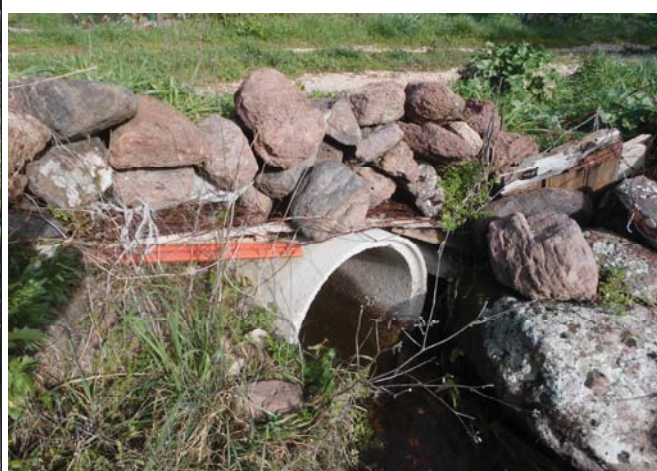
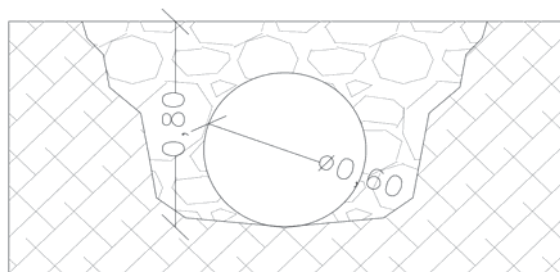
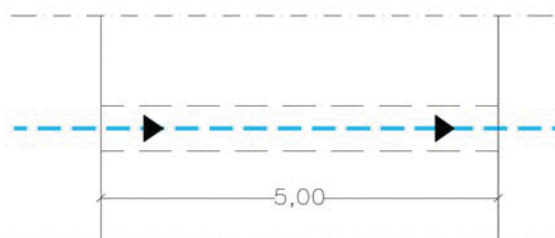
| 1.5. Descrizione | Attraversamento sito su una strada comunale che si dirama dalla strada statale S.S. 292 Nord Occidentale Sarda. Il manufatto è costituito da un tubolare in calcestruzzo, con diametro pari a 600 mm e sovrastante riempimento in materiale sciolto contenuto da un muro di blocchi di pietra in condizioni di precaria stabilità. |
