COMUNE DI ALGHERO

VARIANTE AL PAI, ex art. 37 comma 3 delle NTA del PAI a seguito di Studio di Assetto idraulico e geologico del territorio comunale

SCHEDE MONOGRAFICHE DEI MANUFATTI RILEVATI: STRADE COMUNALI E VERIFICHE DI SICUREZZA

COMUNE DI ALGERO (SS)
VERIFICA DELLE OPERE INTERFERENTI CON IL RETICOLO IDROGRAFICO
SCHEDE PER LA CARATTERIZZAZIONE DEGLI ATTRAVERSAMENTI ESISTENTI

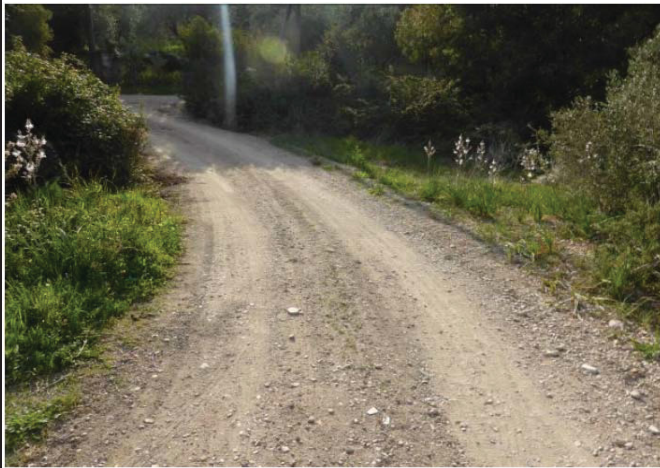
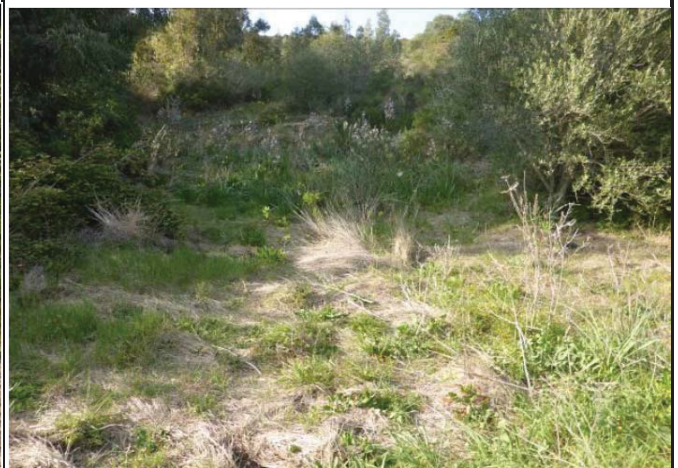
2. Immagini

| 1.5. Descrizione | Attraversamento costituito da un guado sito lungo la strada vicinale Maxinella. |
