# COMUNE DI ALGHERO

### VARIANTE AL PAI, ex art. 37 comma 3 delle NTA del PAI a seguito di Studio di Assetto idraulico e geologico del territorio comunale

#### SCHEDE DI MITIGAZIONE DEL RISCHIO

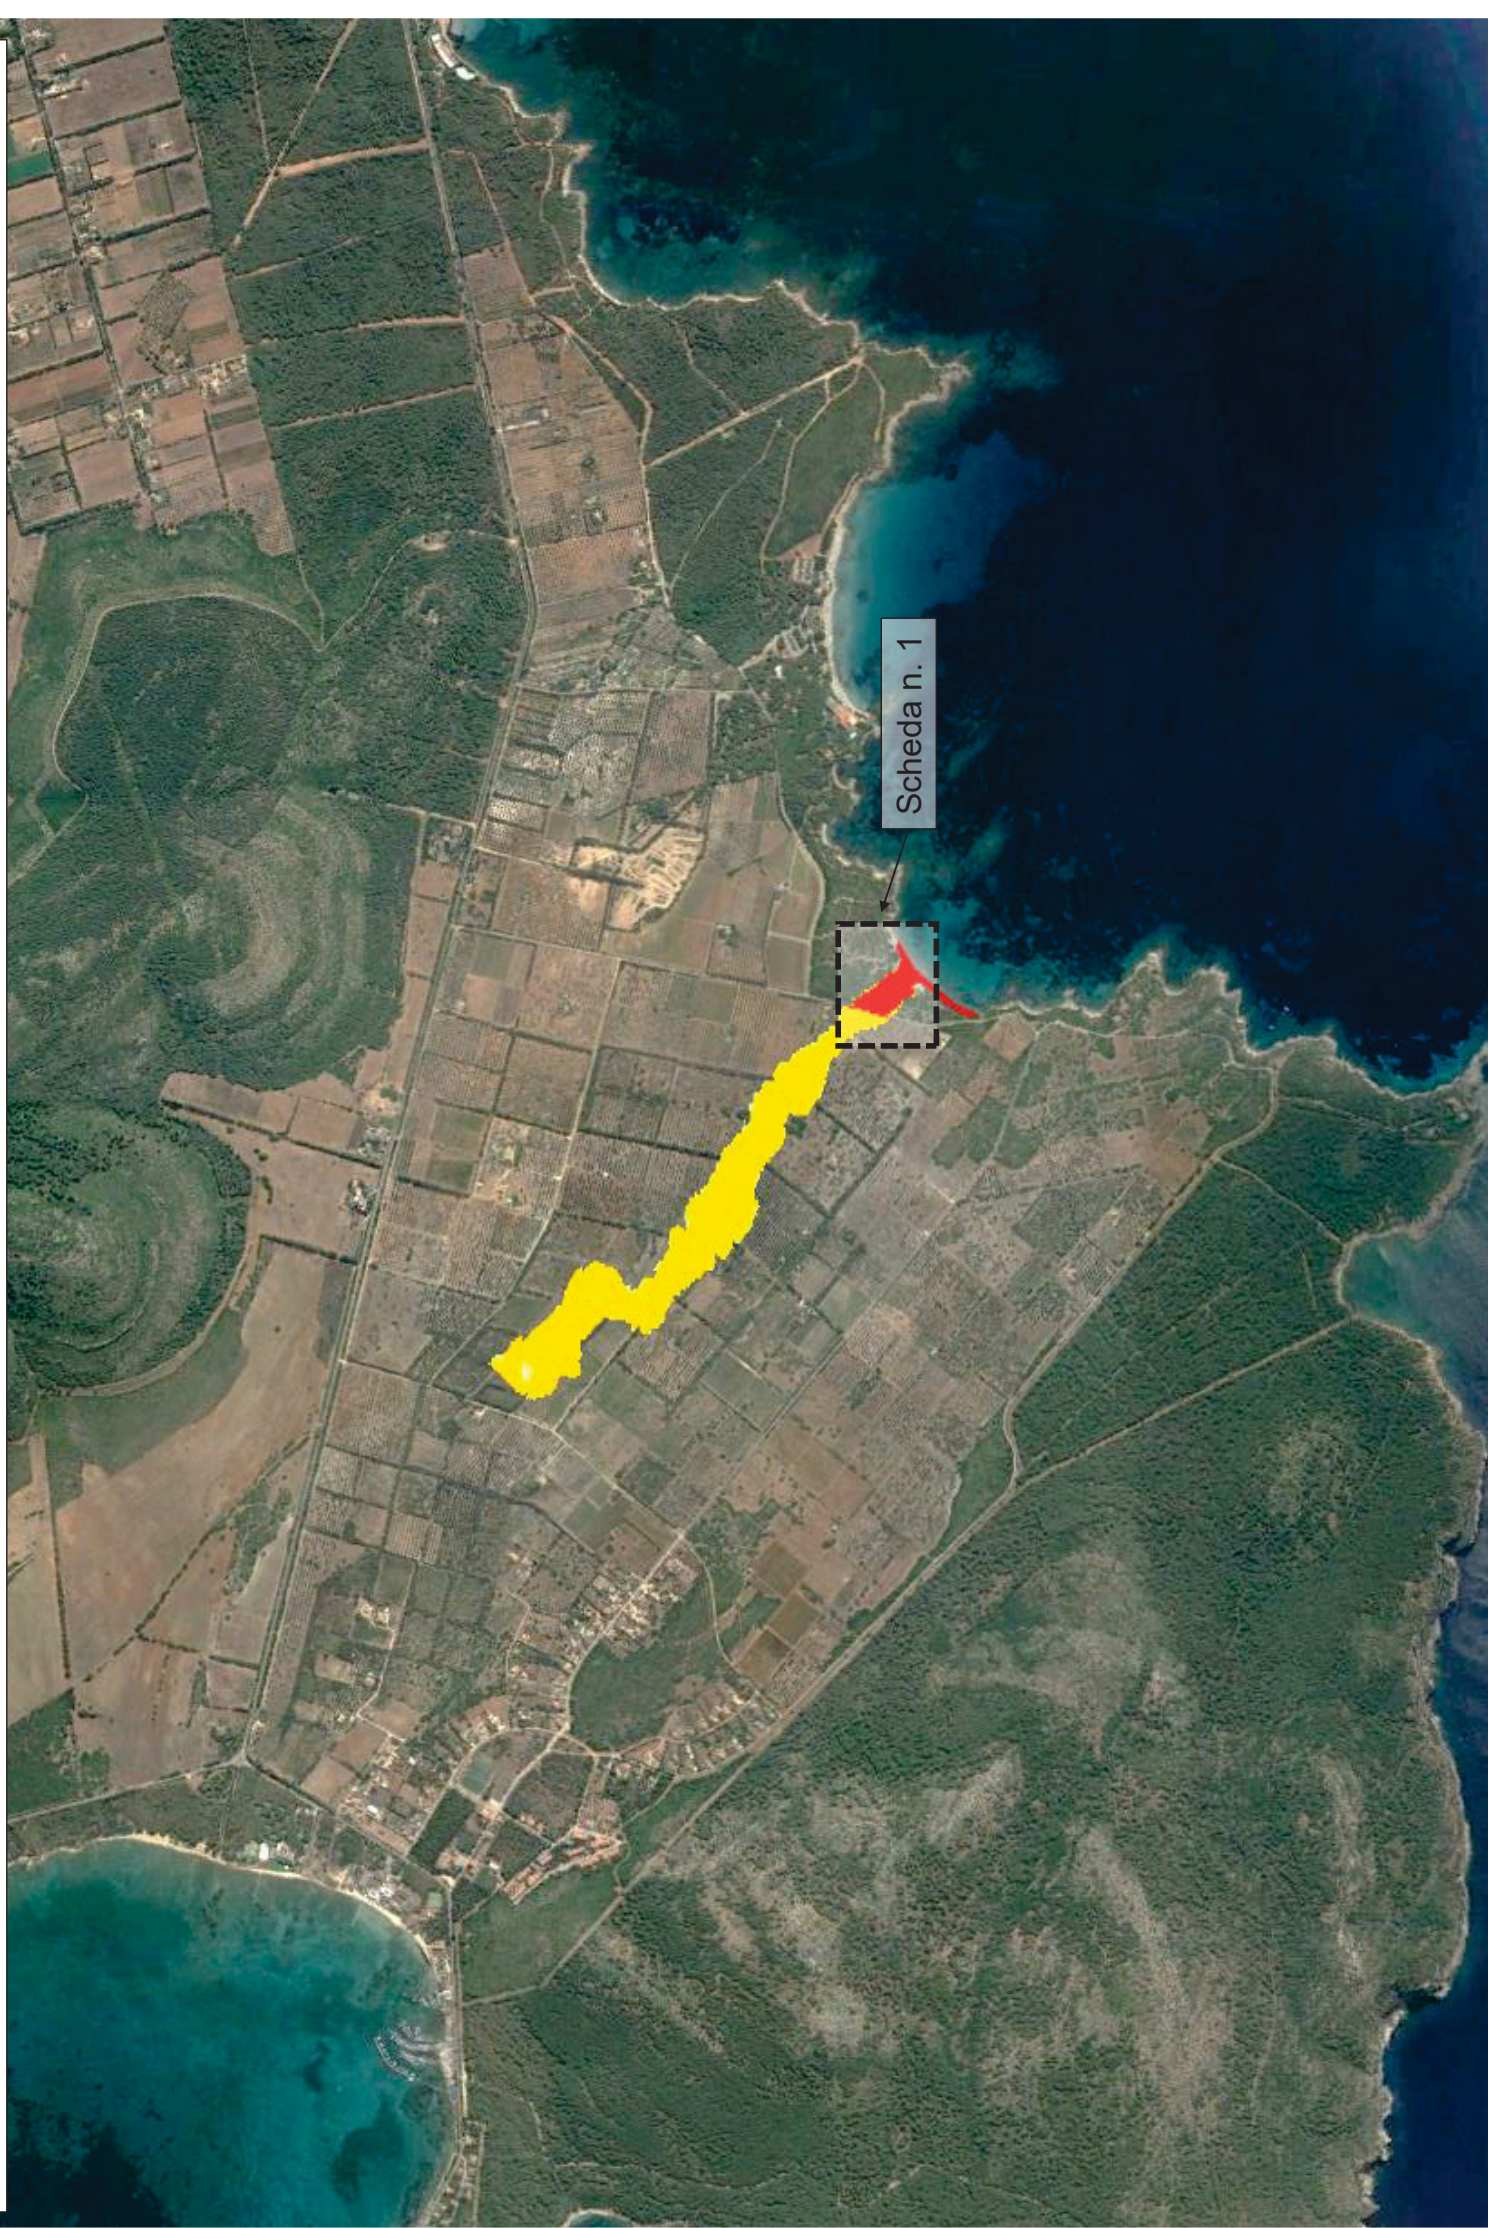
Perimetrazione rischio idraulico - INDIVIDUAZIONE INTERVENTI DI MITIGAZIONE SETTORE NORD - OVEST

Scheda n. 1

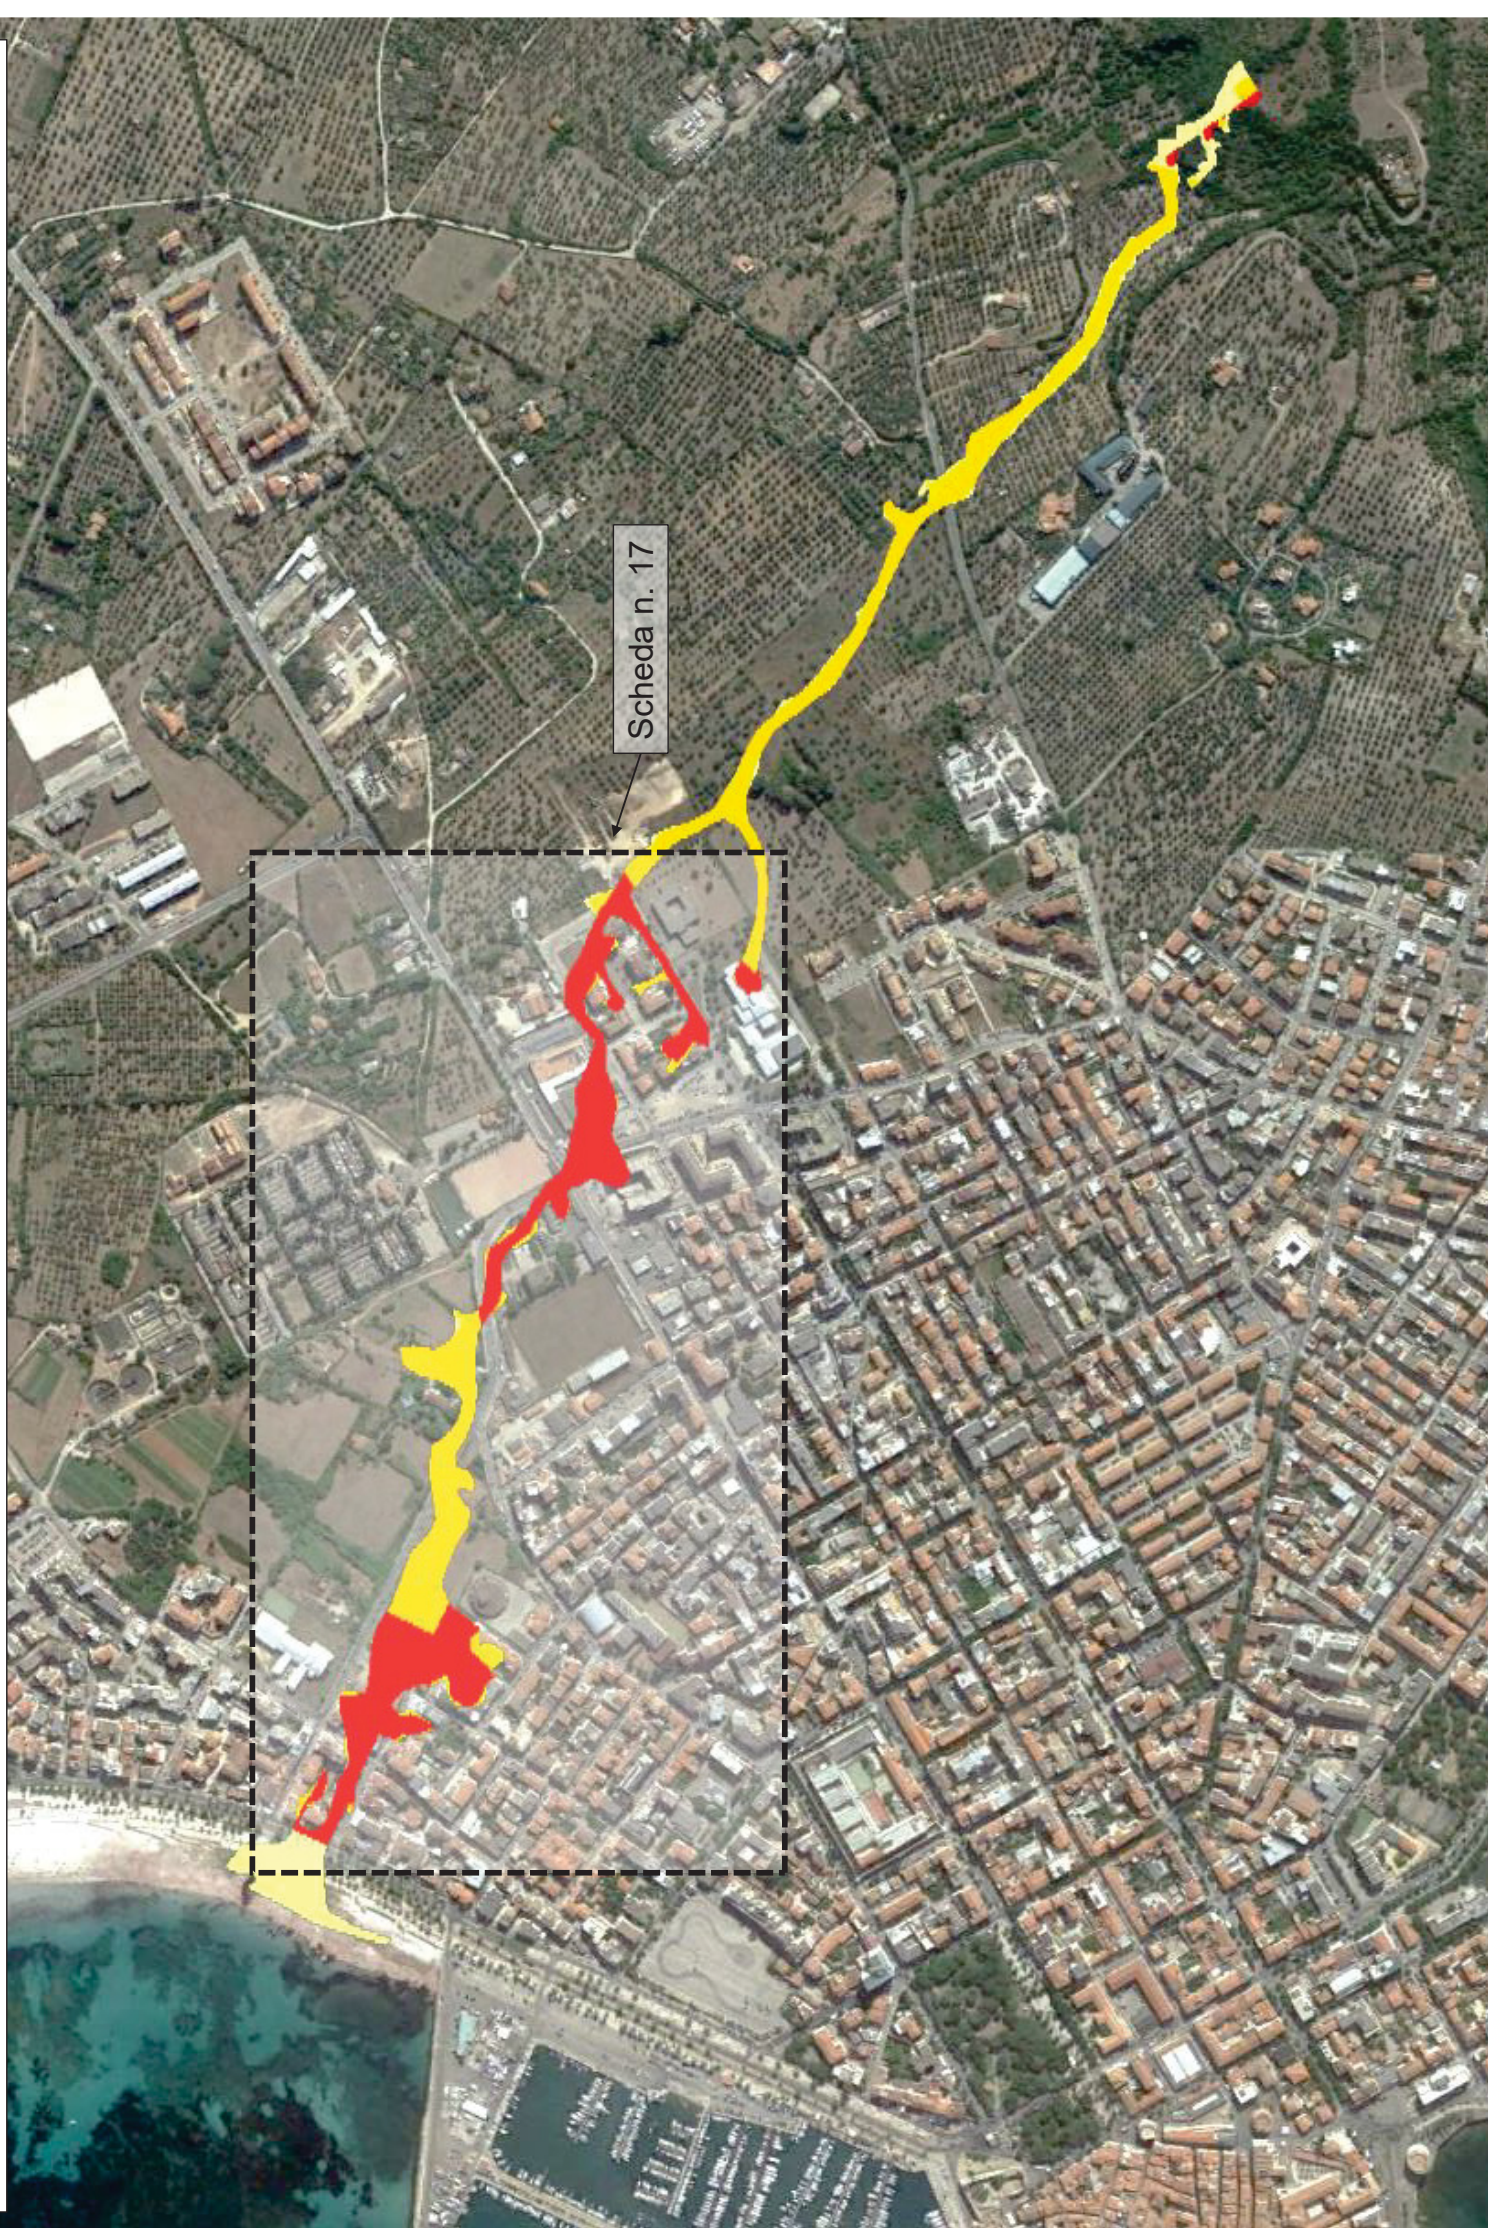
Perimetrazione rischio idraulico - INDIVIDUAZIONE INTERVENTI DI MITIGAZIONE SETTORE CENTRO ABITATO

Scheda n. 17
