COMUNE DI ALGERO

PIANO PER L'ELIMINAZIONE DELLE BARRIERE ARCHITETTONICHE

06.13 TAVOLA VIA GIOSUÈ CARDUCCI

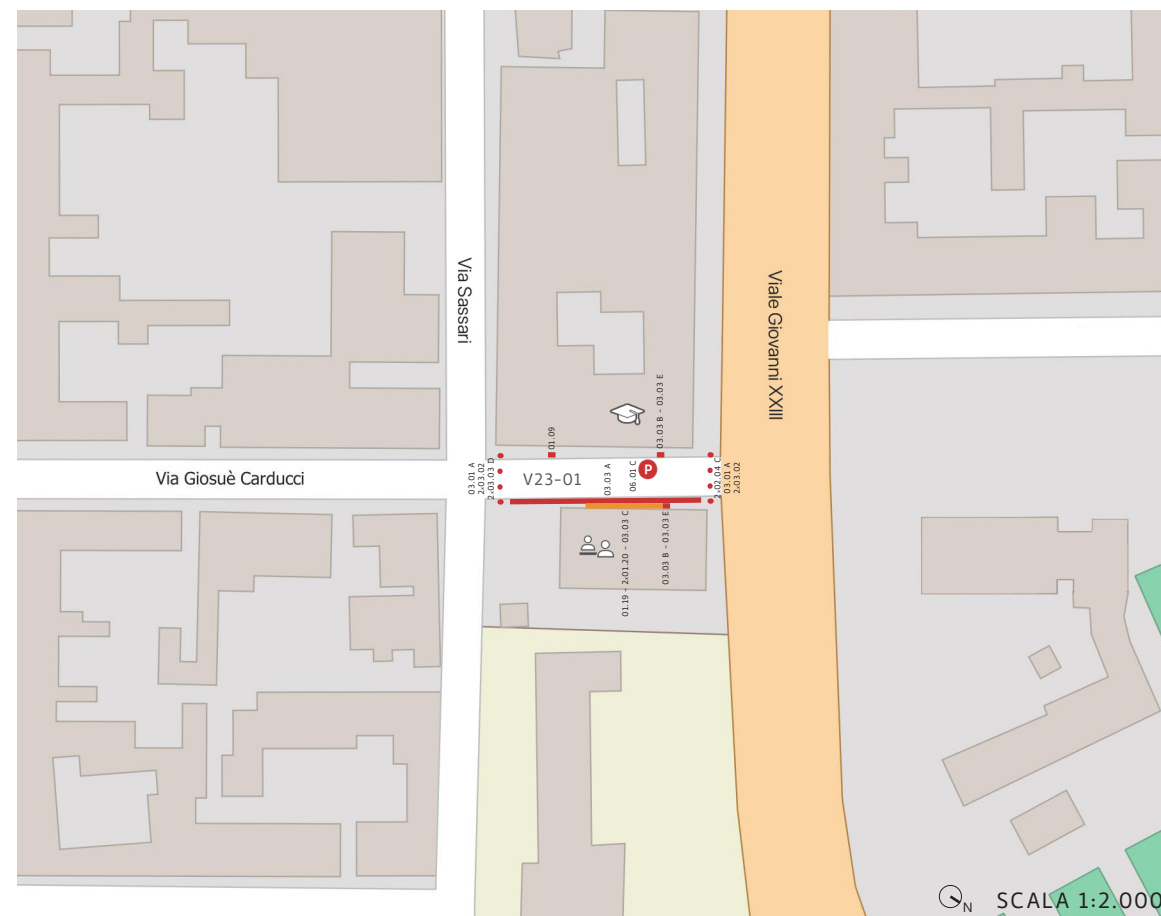
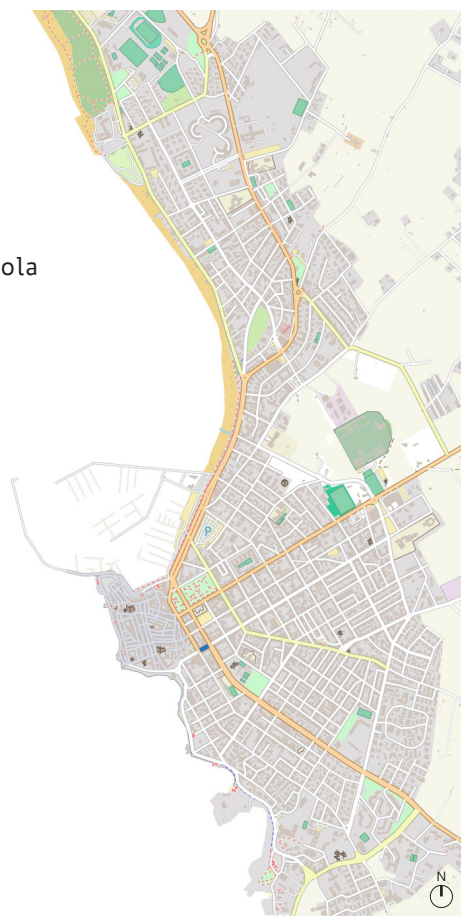
V13-01

- 01.09 Marciapiede o percorso interrotto o con pendenze per passo carraio.
- 01.19 Scala priva di marca gradino.
- 01.20 Rampa o scala priva di corrimano.
- 02.04 Raccordo marciapiede-carreggiata non adeguato.
- 03.01 Segnaletica orizzontale non presente o non visibile.
- 03.02 Segnaletica verticale non presente.
- 03.03 Segnaletica tattilo-plantare non presente, non conforme o non coerente.
