COMUNE DI ALGERO

PIANO PER L'ELIMINAZIONE DELLE BARRIERE ARCHITETTONICHE

06.17 TAVOLA VIA MASSIMILIANO BARRACCU

PROGETTO DEFINITIVO
Dicembre 2024

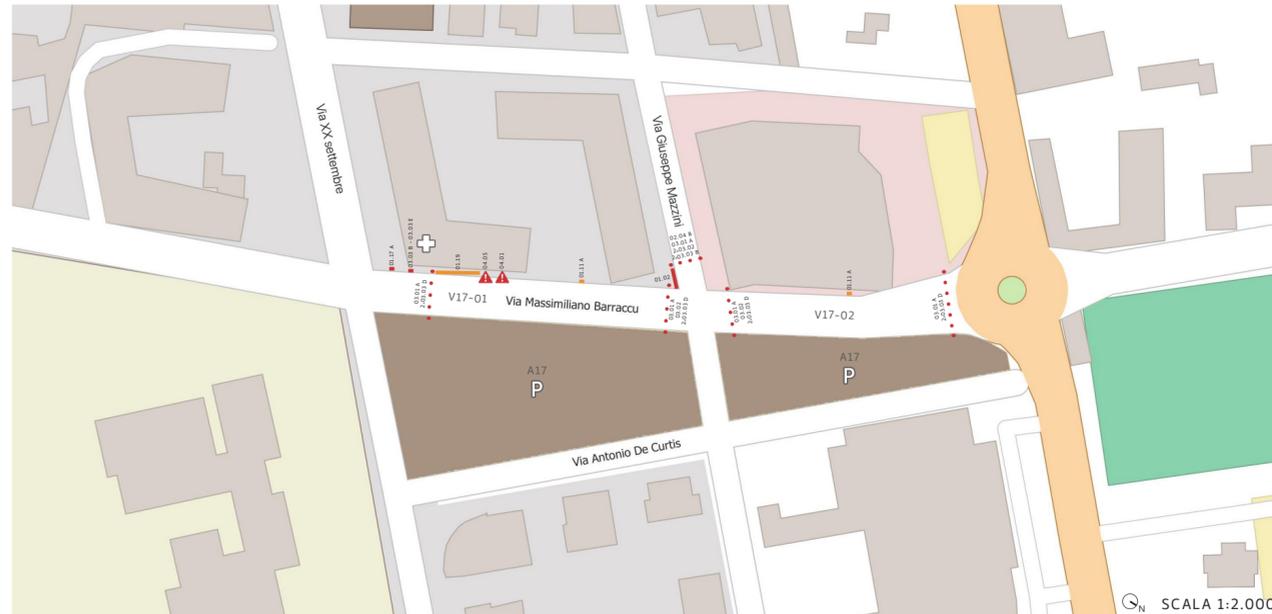
A17 - Parcheggio via Barraccu

- 01.02 Marciapiede o percorso con larghezza <90 cm.
- 01.11 Pavimentazione sconnessa.
- 01.17 Marciapiede o percorso con raccordo non coerente.
- 01.19 Scala priva di marca gradino.
- 02.04 Raccordo marciapiede-carreggiata non adeguato.
- 03.01 Segnaletica orizzontale non presente o non visibile.
- 03.02 Segnaletica verticale non presente.
- 03.03 Segnaletica tattilo-plantare non presente, non conforme o non coerente.
- 04.01 Ostacolo generico ancorato.
- 04.05 Ostacolo costituito da scalini di accesso a residenze o attività commerciali.
