COMUNE DI ALGERO

PIANO PER L'ELIMINAZIONE DELLE BARRIERE ARCHITETTONICHE

06.22 TAVOLA VIA CARRABUFFAS

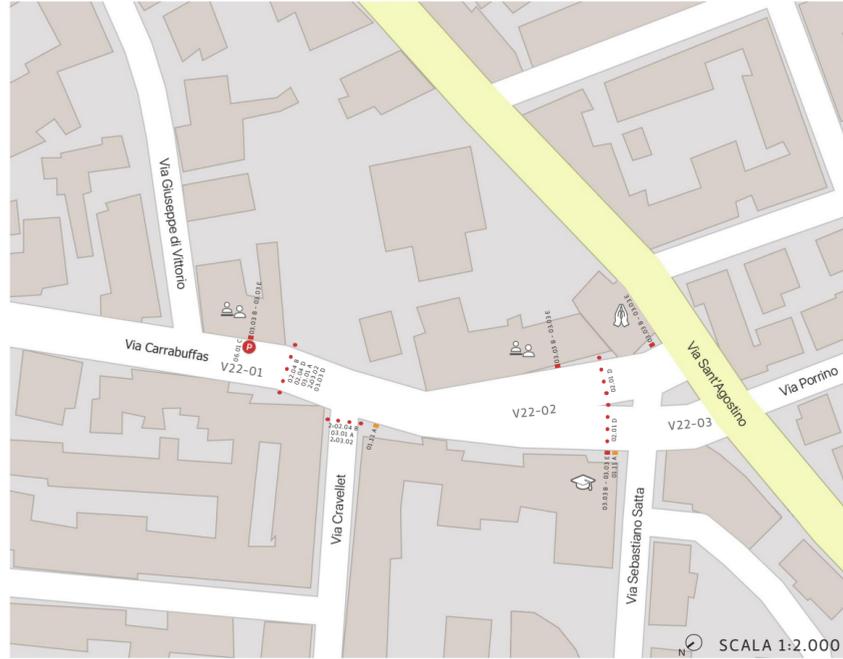
Tipologie criticità riscontrate

- 01.11 Pavimentazione sconnessa.
- 02.01 Attraversamento pedonale non presente o non adeguato.
- 02.04 Raccordo marciapiede-carreggiata non adeguato.
- 03.01 Segnaletica orizzontale non presente o non visibile.
- 03.02 Segnaletica verticale non presente.
- 03.03 Segnaletica tattilo-plantare non presente, non conforme o non coerente.
- 06.01 Parcheggio disabili non presente.
