COMUNE DI ALGERO

PIANO PER L'ELIMINAZIONE DELLE BARRIERE ARCHITETTONICHE

06.29 TAVOLA PIAZZA SULIS

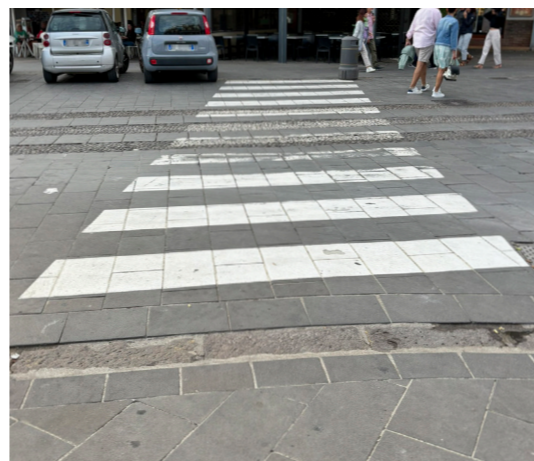
V29-01

- 01.20 Rampa o scala priva di corrimano.
- 02.01 Attraversamento pedonale non presente o non adeguato.
- 03.01 Segnaletica orizzontale non presente o non visibile.
- 03.02 Segnaletica verticale non presente.
- 03.03 Segnaletica tattilo-plantare non presente, non conforme o non coerente.
