**ALLEGATI DESCRITTIVI E RELAZIONALI  
SCHEDE UNITA' EDILIZIE DI INTERVENTO  
SCHEDE EDIFICIO ISOLATO 56**

isolato n. 56

Foglio	97
Mappale	367

Foglio	97
Mappale	368

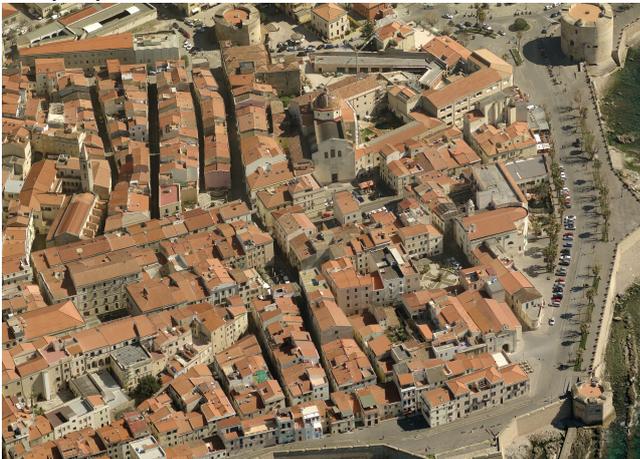
Foto prospettica 2010

Isolato fusiforme di limitata profondità con schiere ad uno o due affacci

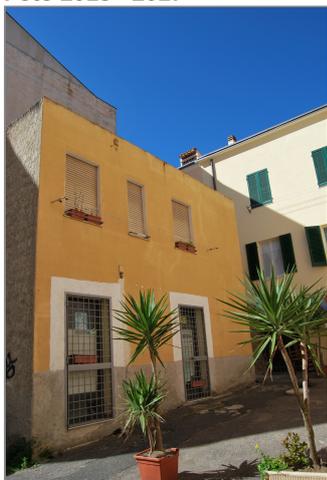
Foto 2015 - 2017

inalterato	<input type="checkbox"/>
alterato reversibile	<input checked="" type="checkbox"/>
rudere	<input type="checkbox"/>
vuoto urbano	<input type="checkbox"/>

buono	<input type="checkbox"/>
sufficiente	<input checked="" type="checkbox"/>
pessimo	<input type="checkbox"/>
rudere	<input type="checkbox"/>

Edifici a schiera a due affacci

Ulteriori prescrizioni: E' consentita la costruzione di un nuovo fabbricato a parità di volume e nel rispetto della sagoma volumetrica preesistente. La nuova edificazione dovrà essere finalizzata ad un più coerente inserimento del fabbricato nel tessuto edilizio del centro storico ovvero al raggiungimento di una configurazione tipologicamente corretta e ben proporzionata, con soluzioni ed elementi architettonici tipologici, formali, accuratamente studiati, coerenti con i caratteri intrinseci del contesto storico e desunti dall'abaco tipologico per quanto concerne il tipo edilizio e il sistema delle aperture sul fronte; il rilascio del titolo abilitativo è subordinato alla composizione di uno schema di aperture sul fronte rinvenibile nella tradizione costruttiva storica, all'impiego di infissi in legno, del manto di copertura in laterizio nonché al recepimento integrale delle prescrizioni (cf. Allegato B - NTA art 3.6, Allegato C) - Qualsiasi modifica effettuata sull'UEI che ne altera lo stato esteriore (rimozione /sostituzione /ripristino /nuova realizzazione intonaco, rivestimento, zoccolo, portoni, sopra-luce, finestre persiane, cornici porte e finestre, balconi, parapetti, gronde e tetti) deve essere eseguita contestualmente alla riqualificazione dell'intera unità edilizia d'intervento come meglio indicato nel campo prescrizioni e nel profilo regolatore dell'isolato. Tuttavia, il ripristino delle singole aperture può essere ammesso anche al di fuori della riqualificazione dell'intera UEI in quanto intervento comunque migliorativo. - In merito alle pertinenze con volume verificare la legittimità urbanistico-edilizia delle stesse, e se fortemente incongrue e contrastanti con le logiche tecnico-compositive individuate dal P.P., ricondurle al c. 14 art. 4.1 delle NTA - Allegato B.

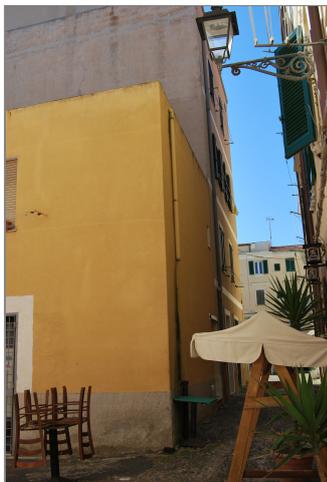
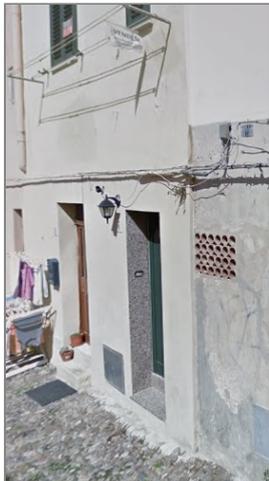
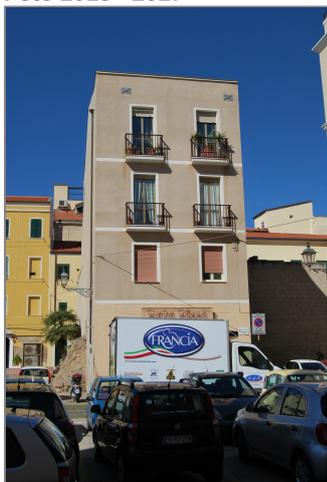
Foto 2015 - 2017

MATERIALI	STATO DI FATTO
<b>copertura</b>	
tegole in laterizio	<input type="checkbox"/>
manto in bitume	<input checked="" type="checkbox"/>
pannelli metallici, plastici, amianto	<input type="checkbox"/>
pavimentazione	<input type="checkbox"/>
senza copertura	<input type="checkbox"/>
<b>facciata</b>	
intonaco e tinteggiatura	<input type="checkbox"/>
intonaco a rinzaffo	<input checked="" type="checkbox"/>
pietra a facciavista	<input type="checkbox"/>
rivestimento	<input type="checkbox"/>
mattoni a facciavista	<input type="checkbox"/>
rivestimento	<input type="checkbox"/>
rivestimento in pannelli	<input type="checkbox"/>
<b>infisso</b>	
legno	<input checked="" type="checkbox"/>
ferro	<input checked="" type="checkbox"/>
PVC, alluminio	<input type="checkbox"/>

TIPOLOGIA COPERTURA	STATO DI FATTO
a falde	<input type="checkbox"/>
piana non praticabile	<input checked="" type="checkbox"/>
piana praticabile terrazza	<input type="checkbox"/>
lucernario	<input type="checkbox"/>
terrazze a tasca	<input type="checkbox"/>
abbaino	<input type="checkbox"/>

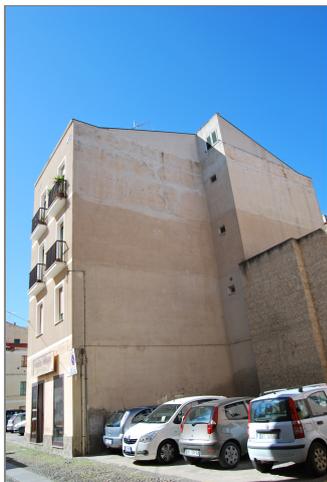
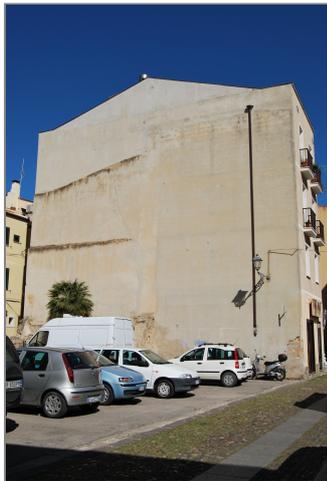
Foto 2015 - 2017

inalterato	<input type="checkbox"/>
alterato reversibile	<input checked="" type="checkbox"/>
rudere	<input type="checkbox"/>
vuoto urbano	<input type="checkbox"/>

buono	<input type="checkbox"/>
sufficiente	<input checked="" type="checkbox"/>
pessimo	<input type="checkbox"/>
rudere	<input type="checkbox"/>

MATERIALI	STATO DI FATTO
<b>copertura</b>	
tegole in laterizio	<input checked="" type="checkbox"/>
manto in bitume	<input type="checkbox"/>
pannelli metallici, plastici, amianto	<input type="checkbox"/>
pavimentazione	<input type="checkbox"/>
senza copertura	<input type="checkbox"/>
<b>facciata</b>	
intonaco e tinteggiatura	<input checked="" type="checkbox"/>
intonaco a rinzaffo	<input checked="" type="checkbox"/>
pietra a facciavista	<input type="checkbox"/>
rivestimento	<input type="checkbox"/>
mattoni a facciavista	<input type="checkbox"/>
rivestimento	<input checked="" type="checkbox"/>
rivestimento in pannelli	<input type="checkbox"/>
<b>infisso</b>	
legno	<input type="checkbox"/>
ferro	<input checked="" type="checkbox"/>
PVC, alluminio	<input checked="" type="checkbox"/>

TIPOLOGIA COPERTURA	STATO DI FATTO
a falde	<input checked="" type="checkbox"/>
piana non praticabile	<input type="checkbox"/>
piana praticabile terrazza	<input type="checkbox"/>
lucernario	<input checked="" type="checkbox"/>
terrazze a tasca	<input type="checkbox"/>
abbaino	<input type="checkbox"/>

Ulteriori prescrizioni: E' consentita la costruzione di un nuovo fabbricato a parità di volume e nel rispetto della sagoma volumetrica preesistente. La nuova edificazione dovrà essere finalizzata ad un più coerente inserimento del fabbricato nel tessuto edilizio del centro storico ovvero al raggiungimento di una configurazione tipologicamente corretta e ben proporzionata, con soluzioni ed elementi architettonici tipologici, formali, accuratamente studiati, coerenti con i caratteri intrinseci del contesto storico e desunti dall'abaco tipologico per quanto concerne il tipo edilizio e il sistema delle aperture sul fronte; il rilascio del titolo abilitativo è subordinato alla composizione di uno schema di aperture sul fronte rinvenibile nella tradizione costruttiva storica, all'impiego di infissi in legno, del manto di copertura in laterizio nonché al recepimento integrale delle prescrizioni (cf. Allegato B - NTA art 3.6, Allegato C) - Qualsiasi modifica effettuata sull'UEI che ne altera lo stato esteriore (rimozione /sostituzione /ripristino /nuova realizzazione intonaco, rivestimento, zoccolo, portoni, sopra-luce, finestre persiane, cornici porte e finestre, balconi, parapetti, gronde e tetti) deve essere eseguita contestualmente alla riqualificazione dell'intera unità edilizia d'intervento come meglio indicato nel campo prescrizioni e nel profilo regolatore dell'isolato. Tuttavia, il ripristino delle singole aperture può essere ammesso anche al di fuori della riqualificazione dell'intera UEI in quanto intervento comunque migliorativo. - In merito alle pertinenze con volume verificare la legittimità urbanistico-edilizia delle stesse, e se fortemente incongrue e contrastanti con le logiche tecnico-compositive individuate dal P.P., ricondurle al c. 14 art. 4.1 delle NTA - Allegato B.
